第6回 堺市北部地域整備事務所  
アスベスト飛散の検証に関する懇話会

平成30年3月27日  
堺 市

(2)煙突内のアスベスト有無の確認が必要になった経緯

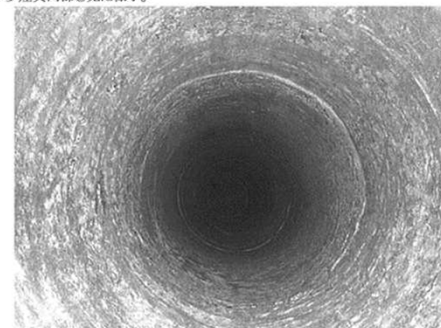
4/15 作業後 測定後 1階 煙突掃除口から 煙突内部を見た様子。

4/12に手の届く範囲を再度除去したと聞いたが、落とし切れていないようだ。  
再度除去した後の測定は実施していない

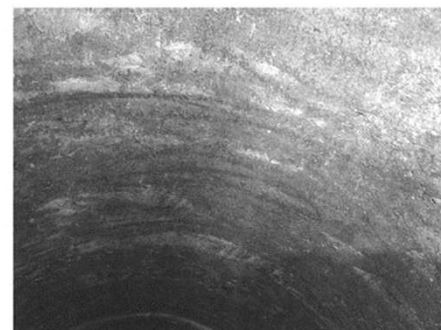
煙突掃除口から 低部を接写

薬液で白くなった除去残しアモサイト(カポスタック)

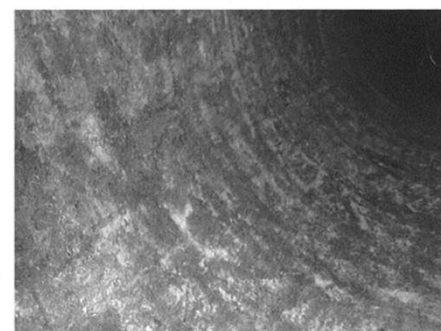
煙突掃除口から 低部を接写

薬液で白くなった除去残しアモサイト(カポスタック)

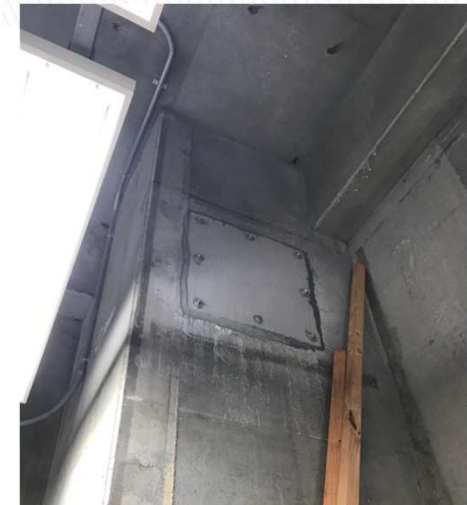
室内煙突上部開口部封鎖状況

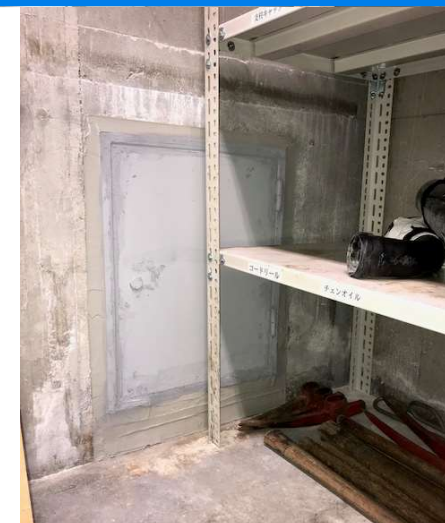
室内煙突下部開口部封鎖状況

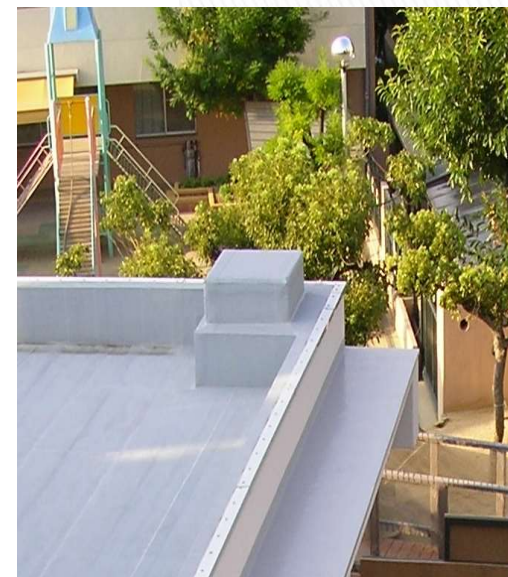
屋外煙突上部開口部封鎖状況
