北部地域整備事務所外壁改修外工事におけるアスベストの検出について

工事名称 北部地域整備事務所外壁改修外工事
 工事場所 堺市北部地域整備事務所（北区新金岡町4丁1-5）
 工事概要 外壁改修 工事対象延べ面積 約1,741m²
 防水改修 工事対象面積 約1,420m²
 サッシ廻り等、シーリング打替え、鉄部等塗装替え
 上記に伴う電気・機械設備工事

北部地域整備事務所外壁改修外工事におけるアスベストの分析結果について

北部地域整備事務所外壁改修外工事におけるアスベストの分析結果について（続報）

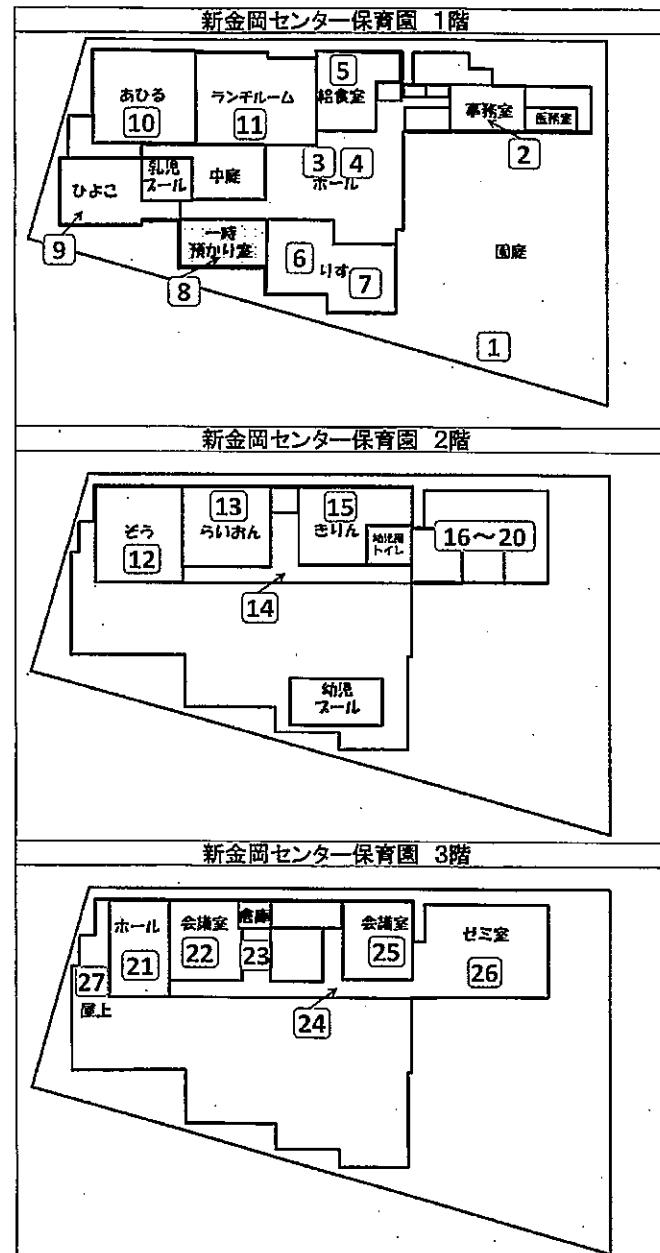
大気測定位置図

※1 ①については、6月23日より毎日測定しています。
 ※2 ②～⑩については、6月26日に測定したものです。
 ※3 ⑪～⑯については、6月29日に測定したものです。

No.	測定位質	測定結果(単位:[本/L])											
		6/22	6/23	6/24	6/25	6/26	6/27	6/28	6/29	6/30	7/1	7/2	7/3
1	保育園 庭	-	0.056	<0.056	0.056	<0.056	0.113	<0.056	<0.056	<0.056	0.056	<0.056	<0.056
2	1階 事務室	-	-	-	-	<0.5	-	-	-	-	-	-	-
3	1階 ホール①	-	-	-	-	<0.5	-	-	-	-	-	-	-
4	1階 ホール②	-	-	-	-	<0.5	-	-	-	-	-	-	-
5	1階 食堂	-	-	-	-	<0.5	-	-	-	-	-	-	-
6	1階 りす①	-	-	-	-	<0.5	-	-	-	-	-	-	-
7	1階 りす②	-	-	-	-	<0.5	-	-	-	-	-	-	-
8	1階 一時預かり室	-	-	-	-	<0.5	-	-	-	-	-	-	-
9	1階 ひよこ	-	-	-	-	<0.5	-	-	-	-	-	-	-
10	1階 あひる	-	-	-	-	<0.5	-	-	-	-	-	-	-
11	1階 ランチルーム	-	-	-	-	<0.5	-	-	-	-	-	-	-
12	2階 ぞう	-	-	-	-	<0.5	-	-	-	-	-	-	-
13	2階 らいおん	-	-	-	-	<0.5	-	-	-	-	-	-	-
14	2階 廊下	-	-	-	-	<0.5	-	-	-	-	-	-	-
15	2階 きりん	-	-	-	-	<0.5	-	-	-	-	-	-	-
16	2階 図書室	-	-	-	-	<0.5	-	-	-	-	-	-	-
17	2階 離職室	-	-	-	-	<0.5	-	-	-	-	-	-	-
18	2階 休憩室	-	-	-	-	<0.5	-	-	-	-	-	-	-
19	2階 事務室	-	-	-	-	<0.5	-	-	-	-	-	-	-
20	2階 会議室	-	-	-	-	<0.5	-	-	-	-	-	-	-
21	3階 ホール	-	-	-	-	-	-	-	-	<0.5	-	-	-
22	3階 会議室	-	-	-	-	-	-	-	-	<0.5	-	-	-

23	3階 倉庫	-	-	-	-	-	-	-	-	<0.5	-	-	-
24	3階 廊下	-	-	-	-	-	-	-	-	<0.5	-	-	-
25	3階 会議室	-	-	-	-	-	-	-	-	<0.5	-	-	-
26	3階 ゼミ室	-	-	-	-	-	-	-	-	0.5	-	-	-
27	屋上	-	-	-	-	-	-	-	-	<0.5	-	-	-

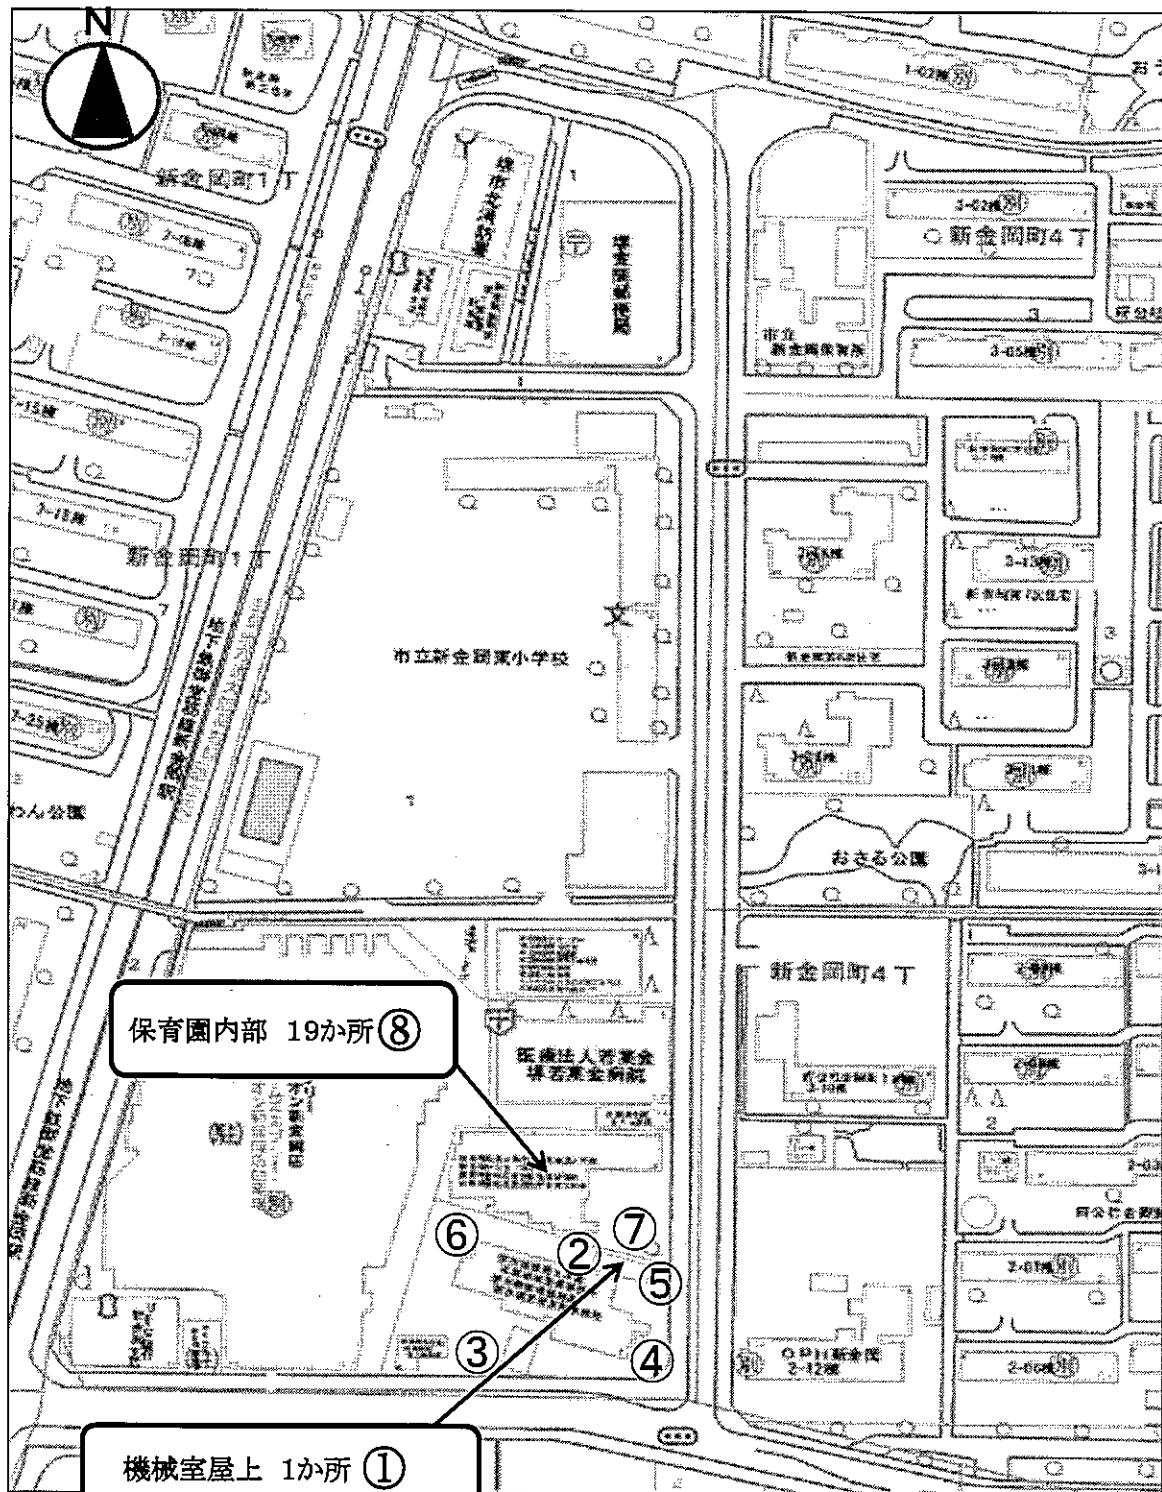
大気中濃度測定位置図

濃度	基準値
建物周囲①	0.5本/L 以下	1.0本/L
建物周囲②	0.5本/L 以下	"
敷地境界③	0.113本/L 以下	"
敷地境界④	0.113本/L 以下	"
敷地境界⑤	0.226本/L 以下	"
敷地境界⑥	0.113本/L 以下	"
隣地敷地内⑦	0.113本/L 以下	"
隣地建物内⑧	0.5本/L 以下	"

※ ①～⑧番号：大気濃度測定位置図（資料3枚目）の表記番号を示す。

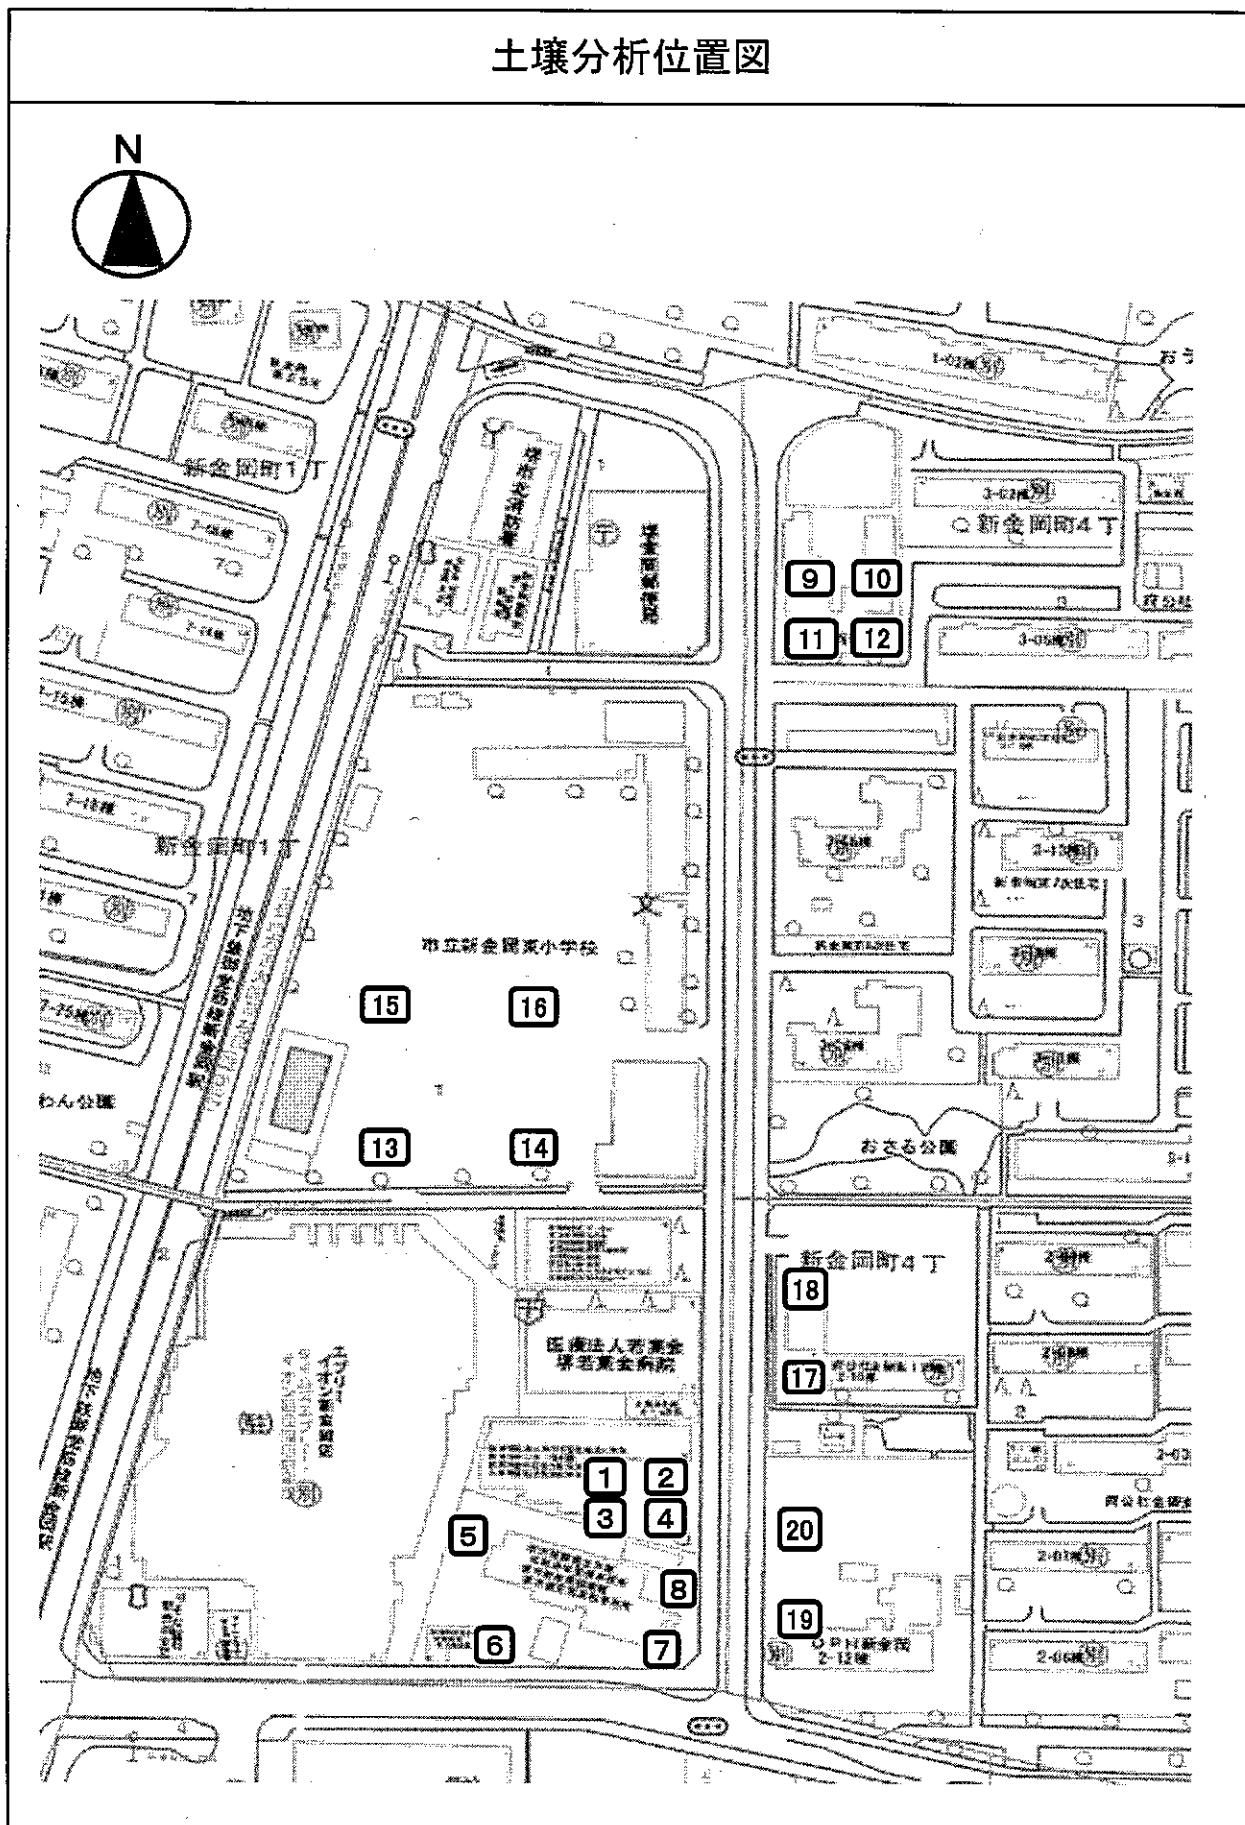
土壤分析位置図

現場敷地外の土壤からはアスベスト纖維は検出されませんでした。

※①～⑩番号：土壤分析位置図（資料4枚目）の表記番号を示す。

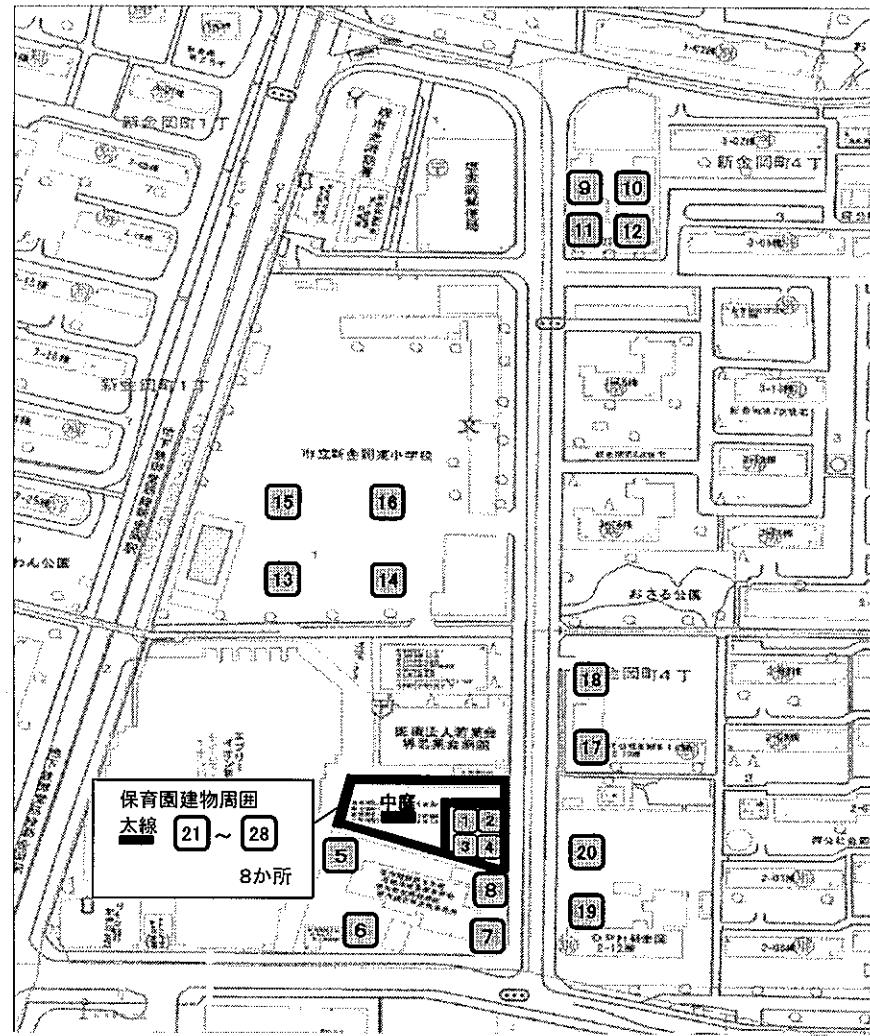
土壤分析位置図

分析の結果、隣接地保育園の土壌からはアスベスト纖維は検出されませんでした。

①～⑯ 未検出(分析結果公表済み)

⑰～㉘ 8か所未検出(保育園建物周囲の分析結果)

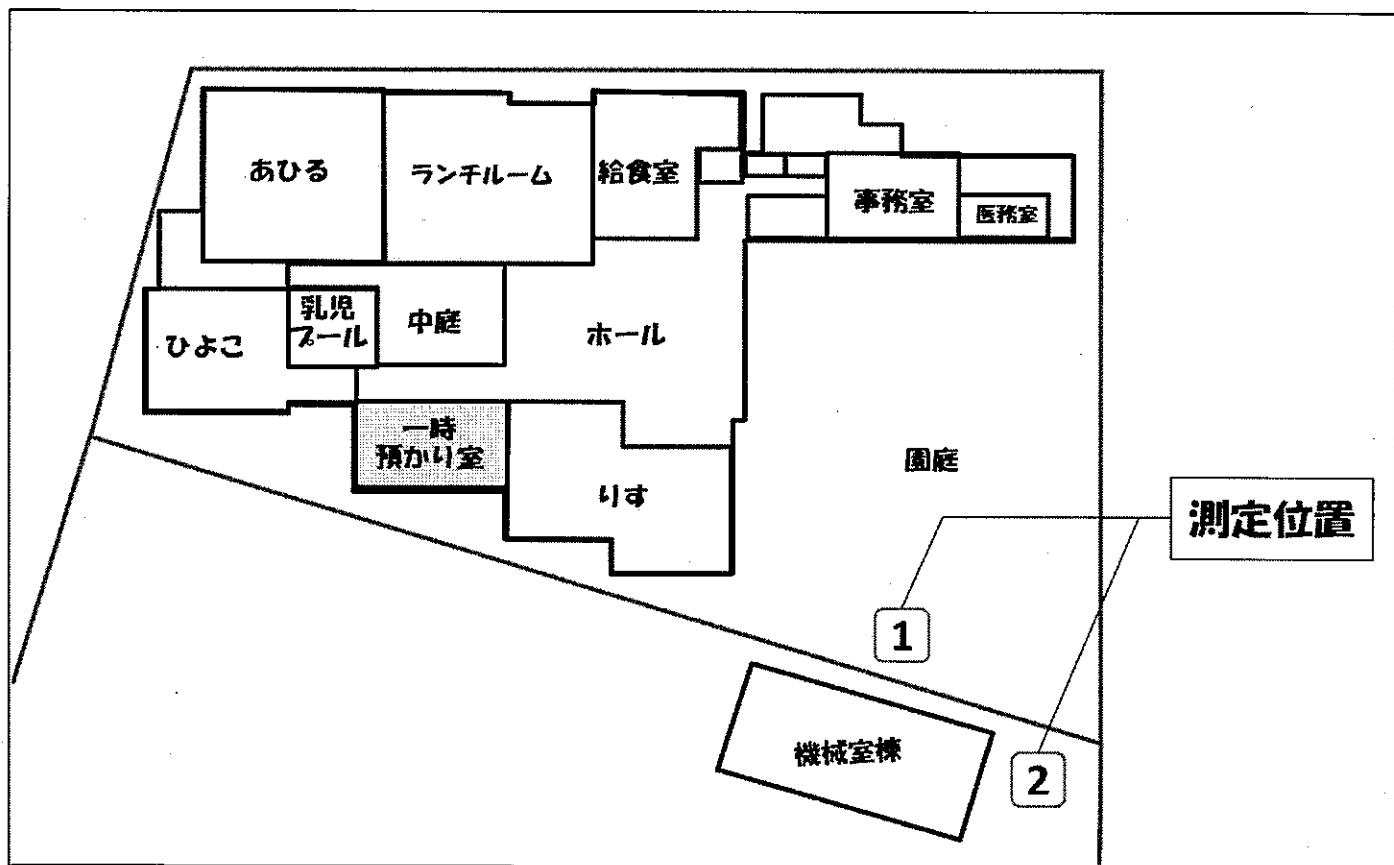
測定位置図

No.	測定位置	測定結果(単位:[本/L])								
		7/5	7/6	7/7	7/8	7/9	7/10	7/11	7/12	7/13
1	保育園 園庭	<0.056	<0.056	<0.056	<0.056	<0.056	-	<0.056	<0.056	<0.056
2	機械室棟東	-	-	-	-	-	-	-	<0.056	-
