北部地域整備事務所外壁改修外工事における アスベストの状況について

平成28年 6月

工事名称：北部地域整備事務所外壁改修外工事

新金岡センター保育園・保護者説明会

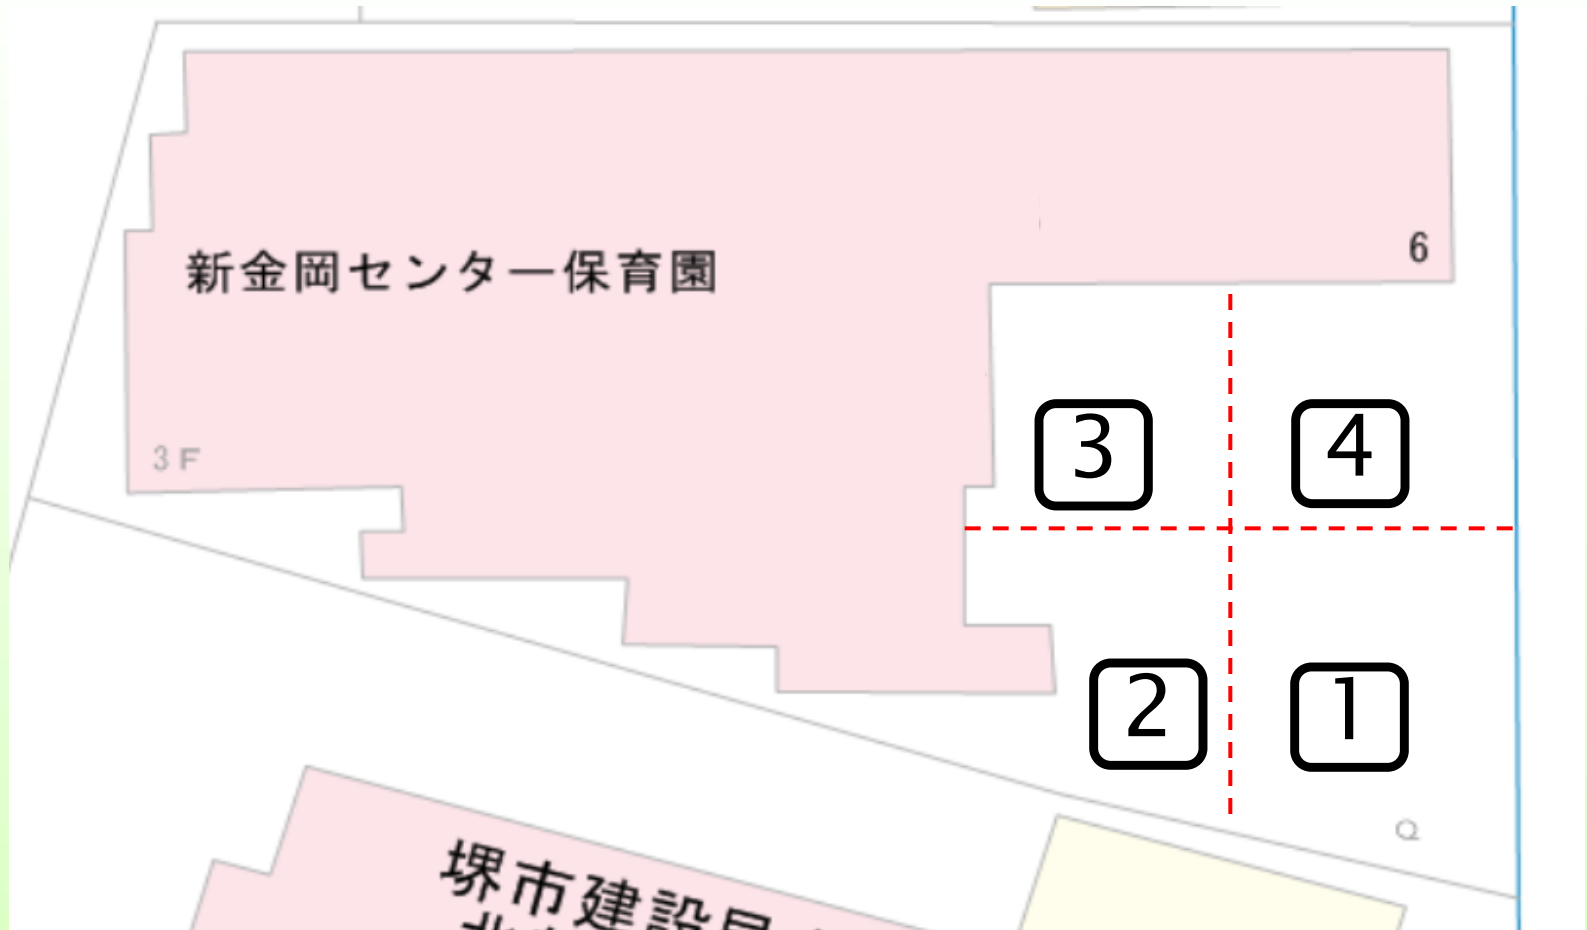
土壌分析位置図

園庭全体を遊具等を含め4ブロックに分け、各ブロックごとに9点、計36点の土壌分析調査を行い。結果、アスベストは検出されなかった。

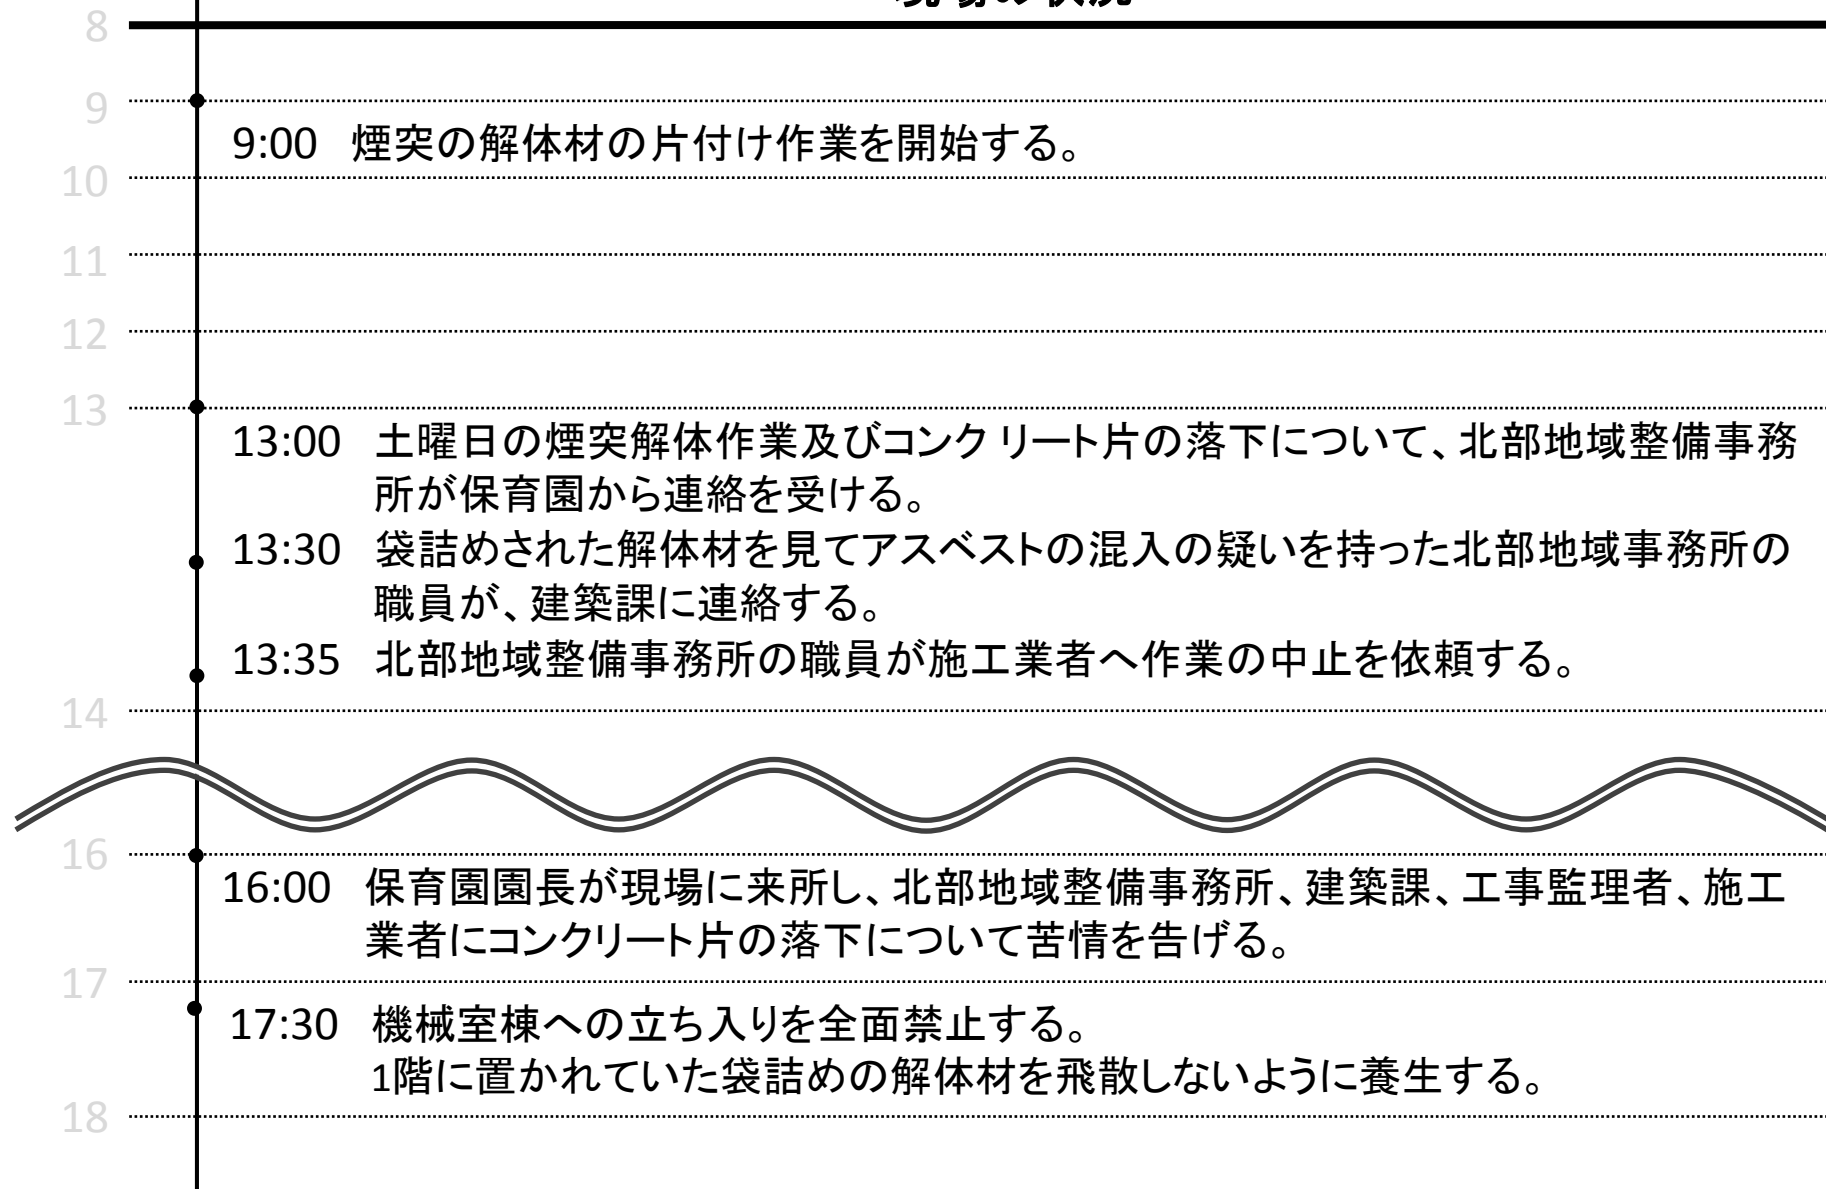
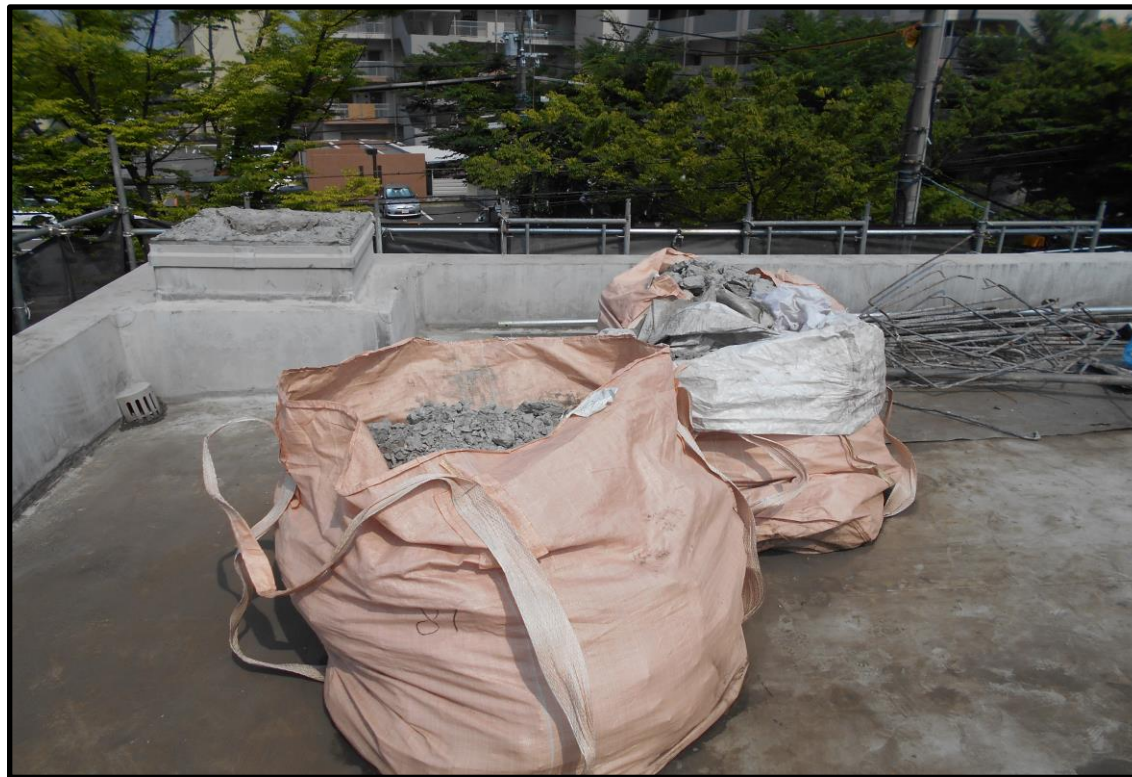
市職員が解体材の中にアスベスト含有の疑いを指摘。

6/20(月)機械室棟屋上の煙突と解体材の状況

解体材の養生と現場への立入り禁止措置を行う。
