## 堺市北部地域整備事務所アスベスト飛散の検証に関する懇話会

北部地域整備事務所アスベストの問題に関する経過及び対応について

# 北部地域整備事務所外壁改修外工事における アスベストの状況について

工事名称：北部地域整備事務所外壁改修外工事

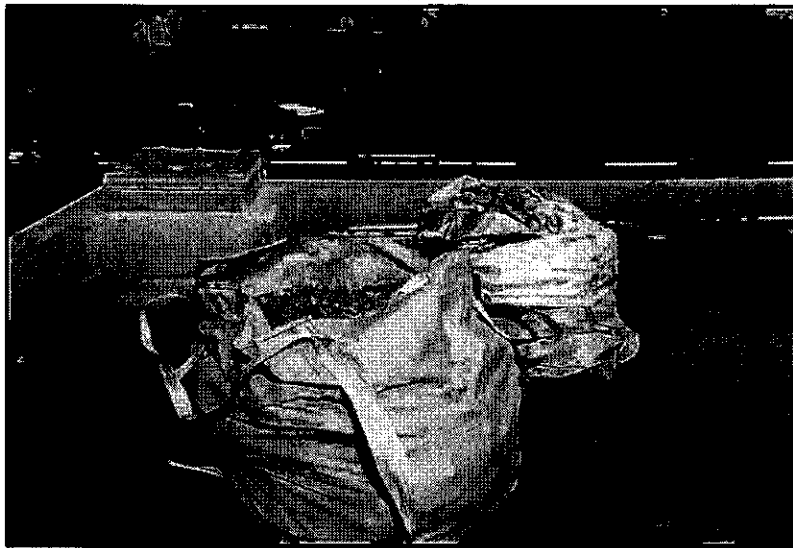
6/20(月)機械室棟屋上の煙突と解体材の状況

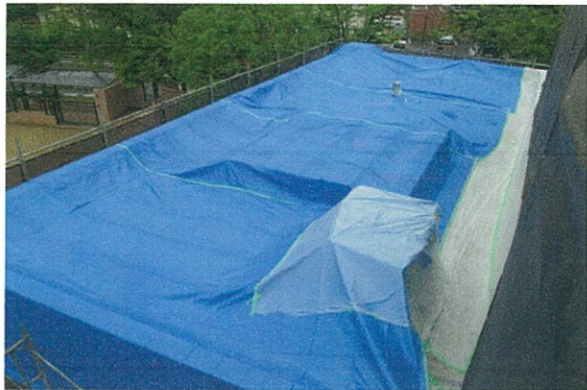
6/22	17 機械室棟屋上上部ブルーシート養生	6/22	18 機械室棟屋上上部ブルーシート養生

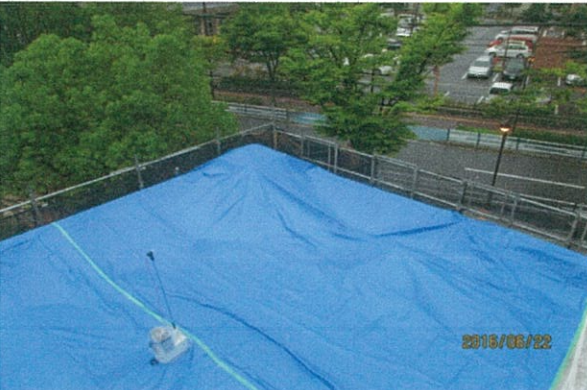
6/22	19 機械室棟屋上上部ブルーシート養生	6/22	20 機械室棟屋上上部ブルーシート養生

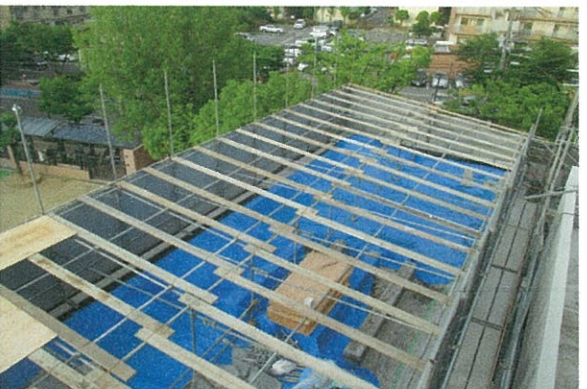
6/23	21 機械室棟屋上屋根養生	6/24	22 機械室棟屋上上部防音シート養生
