原山公園プール 白色スライダーの改修が完了しました

原山公園プール スライダー調査結果の概要

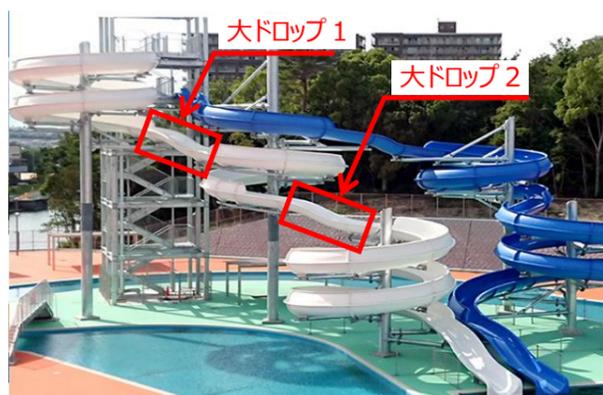
《改修前》

- 調査の結果、大ドロップ 2 通過直後の終盤ループ外側滑走面に体を打ちつける滑走者が複数確認され、大ドロップ 1 においても、通過時に体勢を崩す滑走者が確認された。

- 大ドロップ 2 の影響により、直前の中盤ループによる体の振れを抑制することができないまま直後の終盤ループ内側に寄った状態で終盤ループ部に突入し、その反動で人によっては体が浮いた状態となり、終盤ループ外側壁面で体を打ち付けたものと推察された。

- 大ドロップ 2 前の中盤ループ滑走時点で滑走速度が速く、遠心力により体が左右に大きく振れてしまい、さらに、大ドロップ 2 で加速し、衝突時の衝撃が大きくなったと推察された。

- 中盤ループと終盤ループの間に、体の揺れを抑える目的で直線ユニットを設けているが、長さが不十分であったと推察された。

【改修 1】：『大ドロップ 2』を撤去し、『直線ユニット』に取り替える

- 大ドロップ 2（相対落差約 66cm）を撤去して直線ユニット（相対落差 0cm）に取り替えることにより、直線区間による横揺れの抑制や、終盤ループ突入前の滑走速度を改修前に比べて約 11%減少させることができる。

【改修 2】：『大ドロップ 1』の落差を小さくする

- 大ドロップ 1（相対落差約 66cm）を撤去して落差の小さいユニット（相対落差約 39cm）に取り替えることにより、中盤ループ突入時の滑走速度を改修前に比べて約 7%減少させることができる。

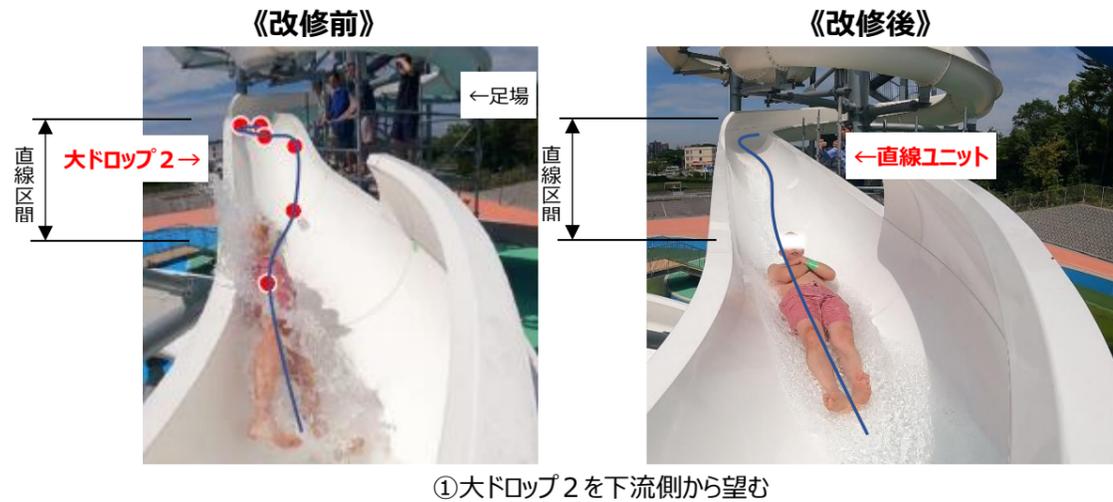
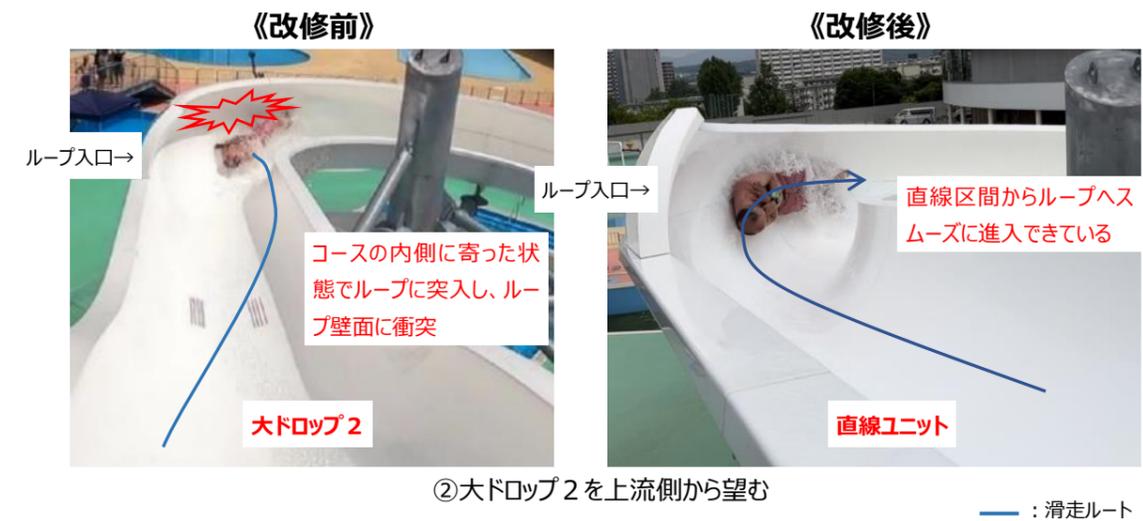
- 不安定な滑走者や壁面に衝突するような滑走者は確認されず、適正な姿勢で滑走できていることを確認し、改修による安全性を確認できた（写真参照）。
