# 地下埋設物簡易調査結果

- 調査対象地
- 調査結果（対象地①） ※調査日：令和5年12月21日
- 調査結果（対象地②） ※調査日：令和6年3月15日

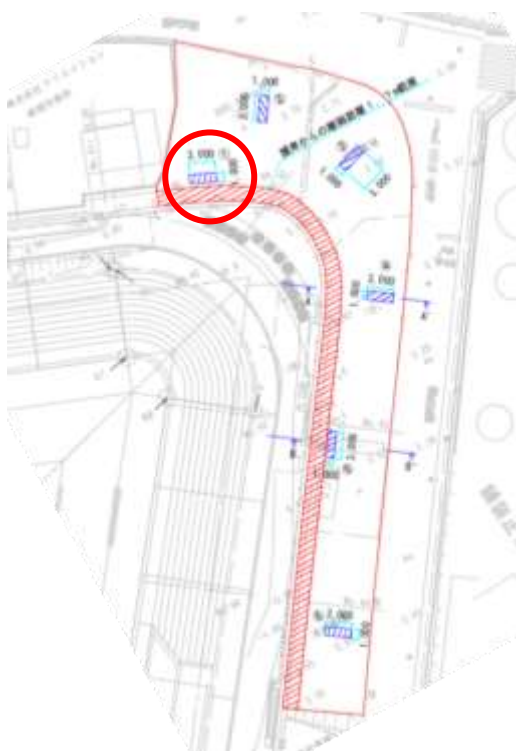
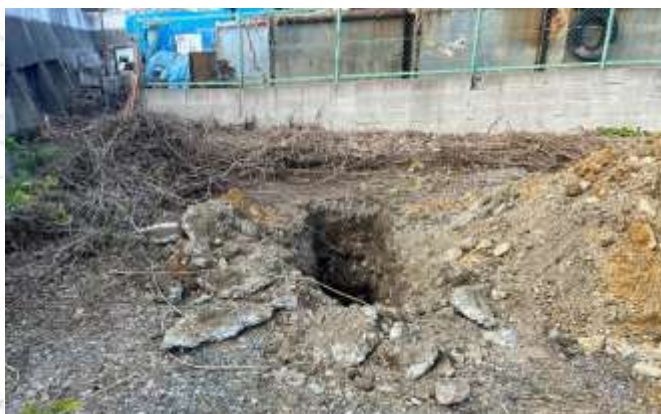
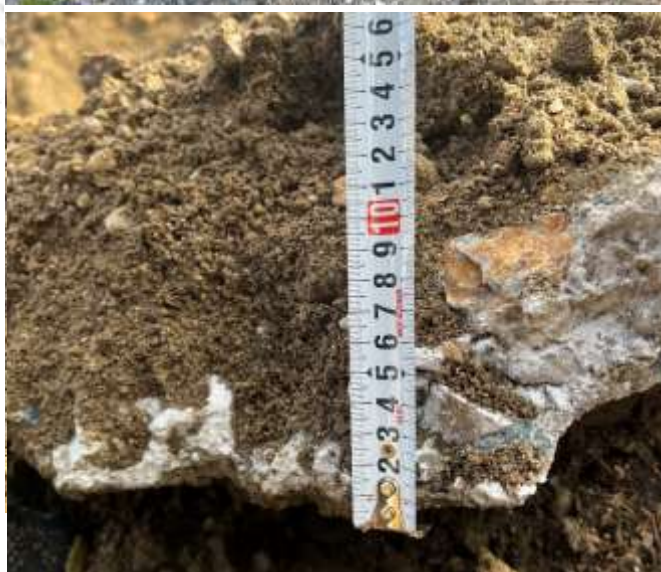
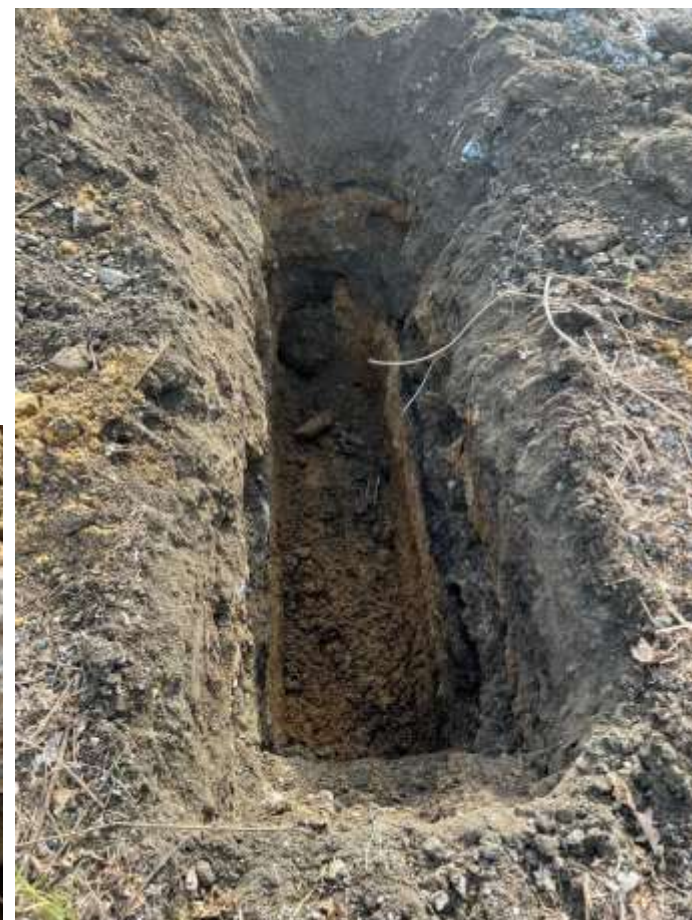
## 地点①

- ・表層10cm程度はコンガラ混じりの層（①～⑤まで共通）
- ・埋め戻し土のため、ガラ等も含まれるが障害物はなし

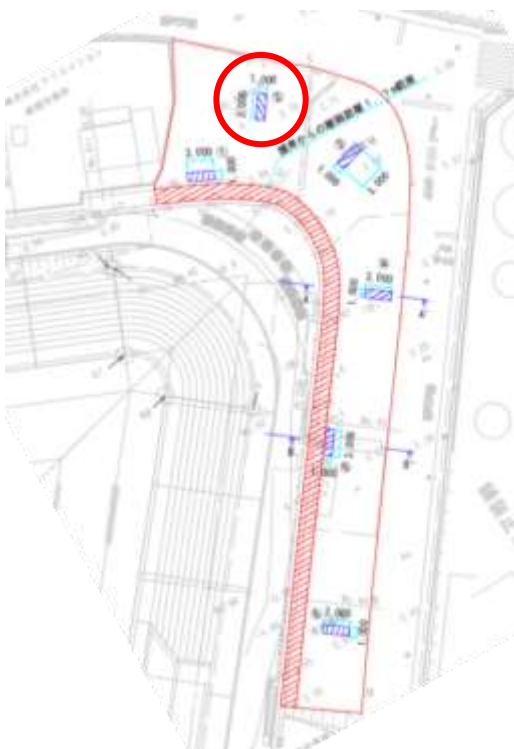
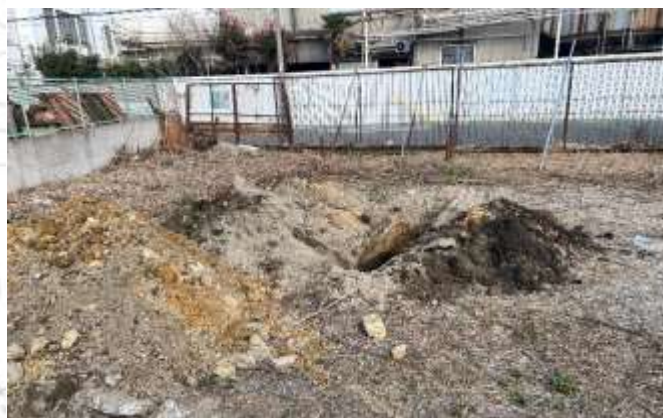
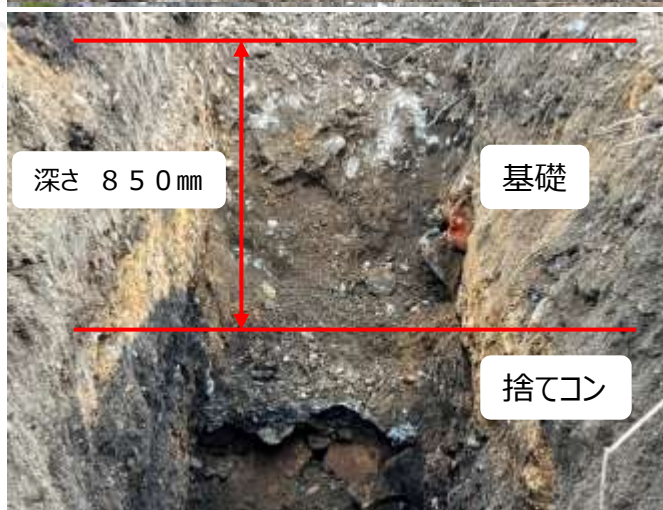
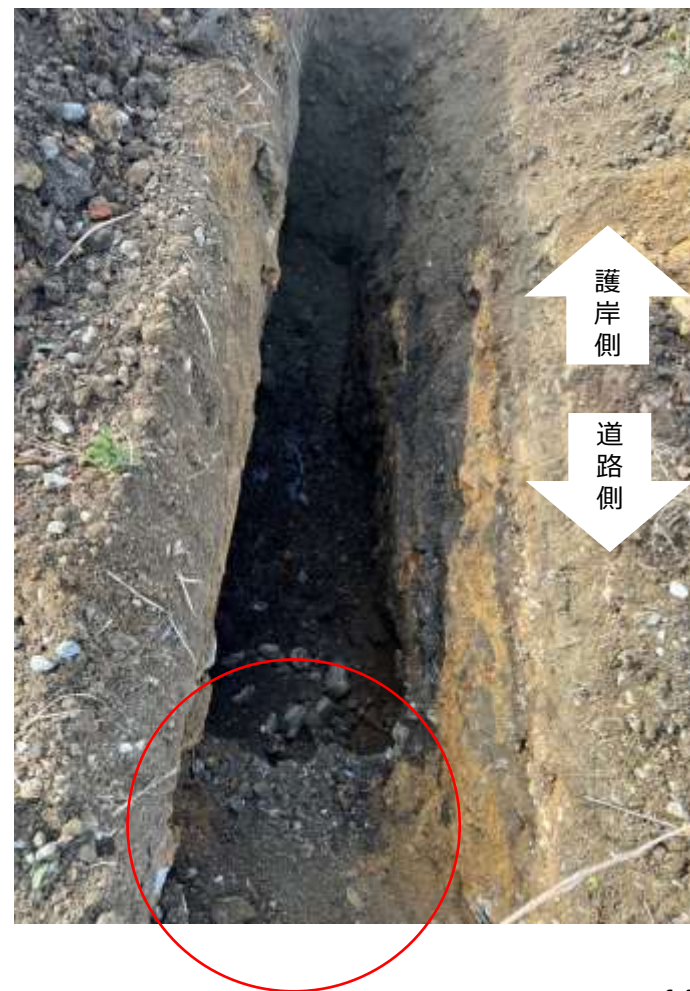
## 地点②

- ・表層10cm程度はコンガラ混じりの層（①～⑤まで共通）
- ・道路境界から約6mの位置に建物基礎のような構造物あり
- ・深さ1.5m付近で水の湧きを確認

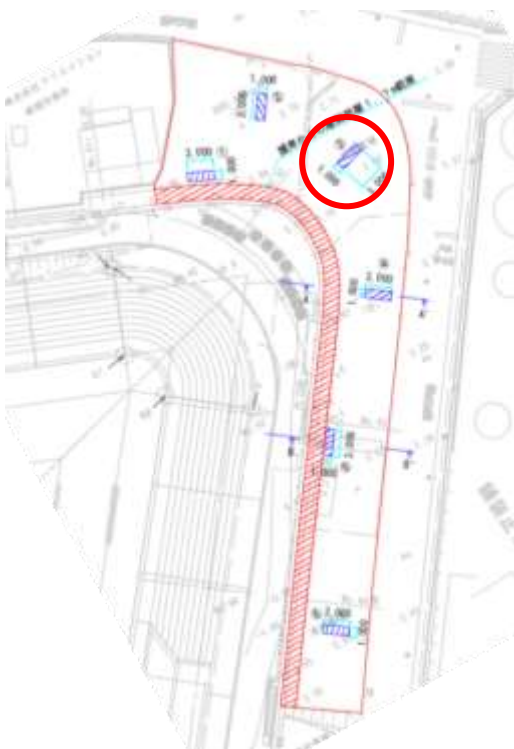
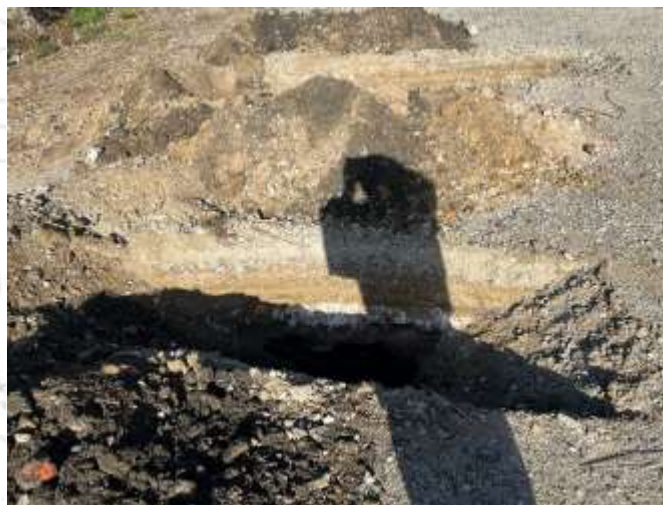
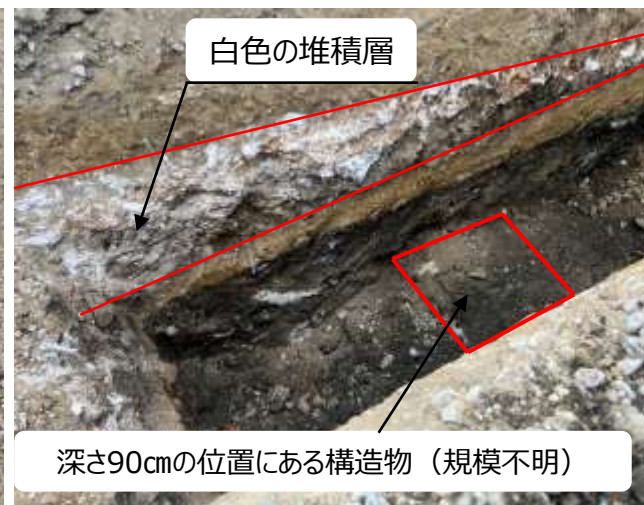
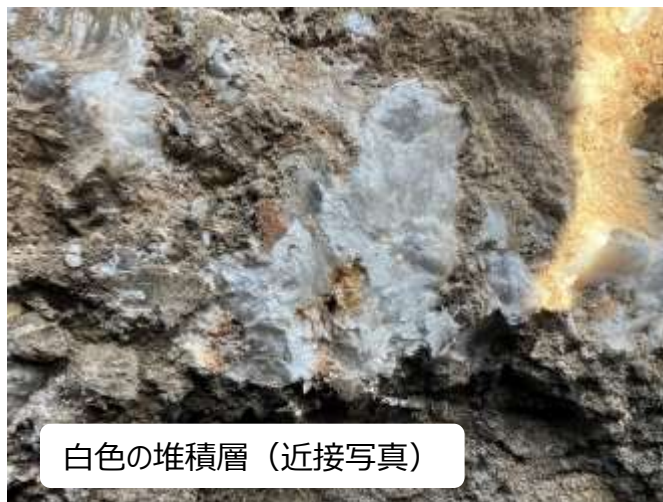
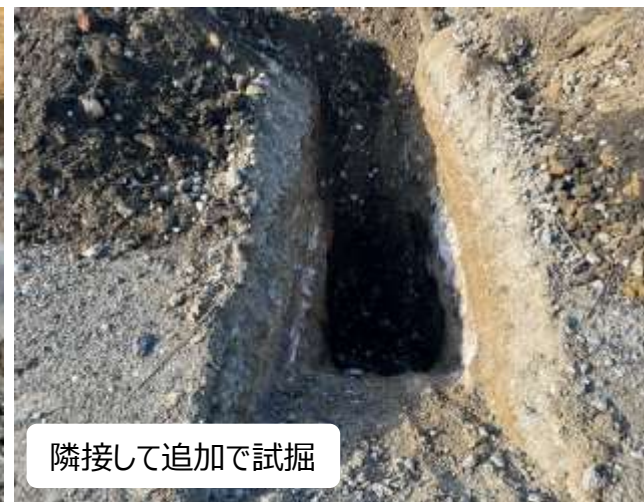
## 地点③

- ・表層10cm程度はコンガラ混じりの層（①～⑤まで共通）
- ・深さ30cm～40cm付近に白色の堆積層あり
- ・護岸から5mの位置にコンクリート・レンガ等の構造物あり

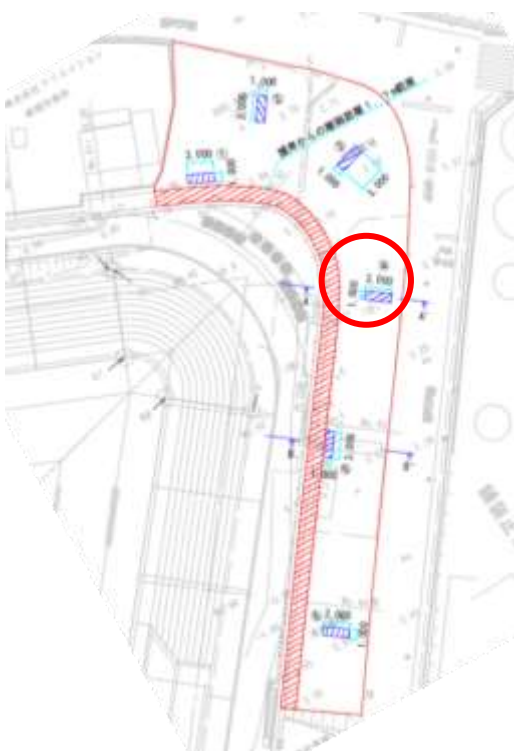
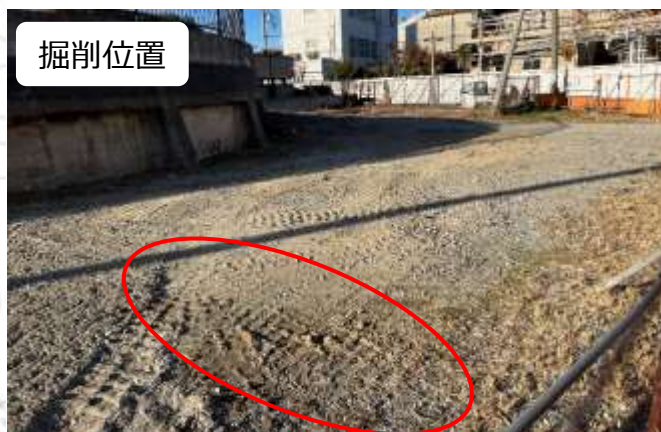
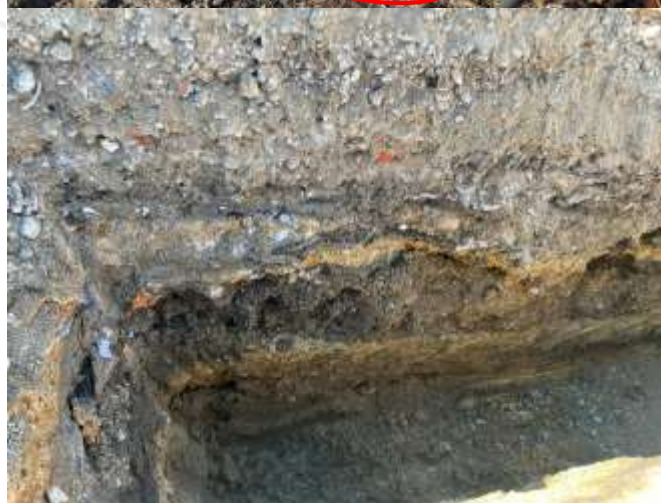
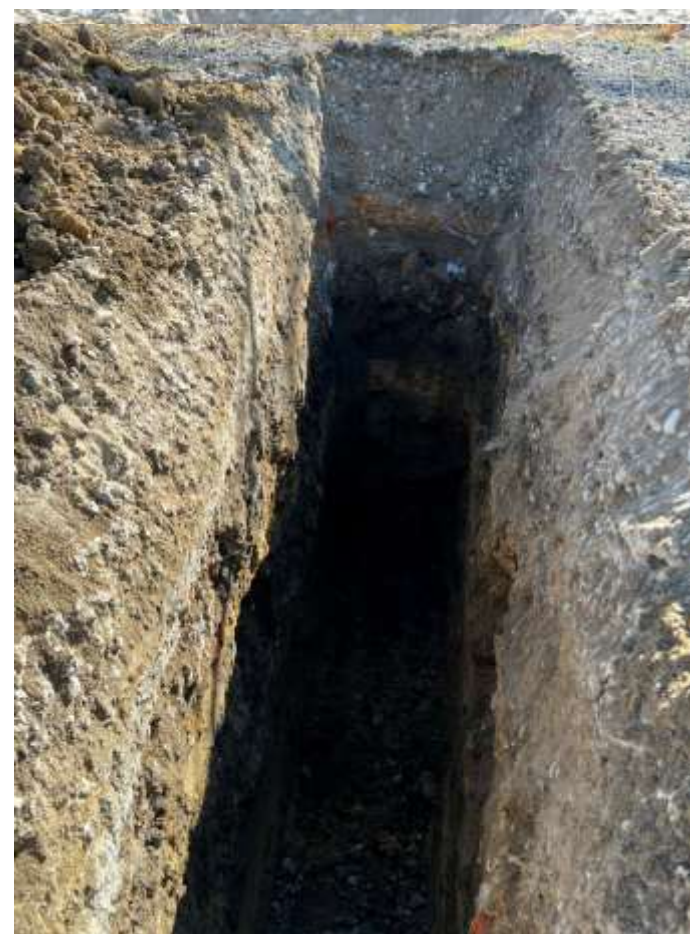
## 地点④

- ・表層10cm程度はコンガラ混じりの層（①～⑤まで共通）
- ・埋め戻し土のため、ガラ等も含まれるが障害物はなし

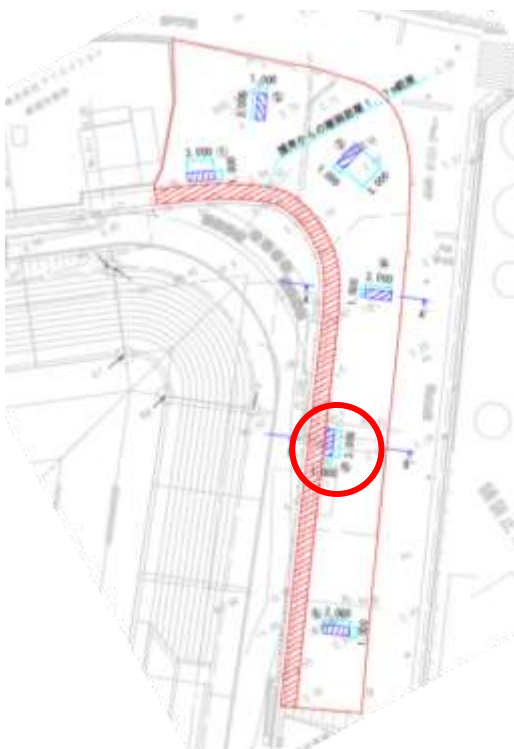
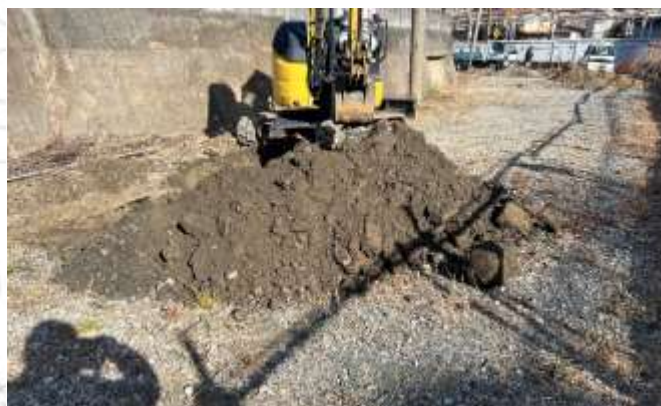
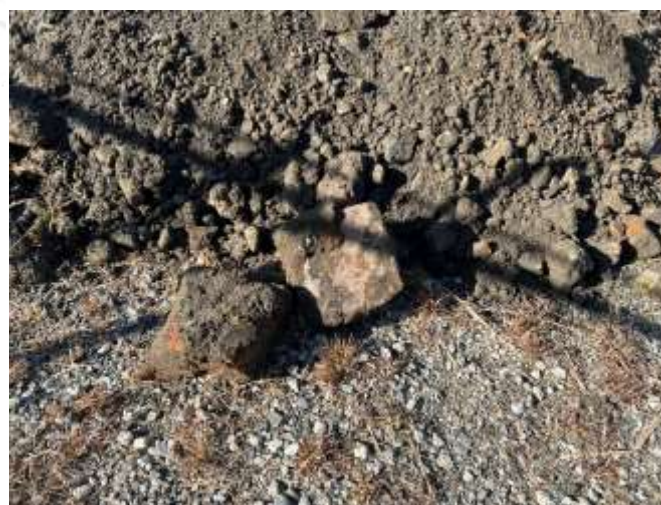
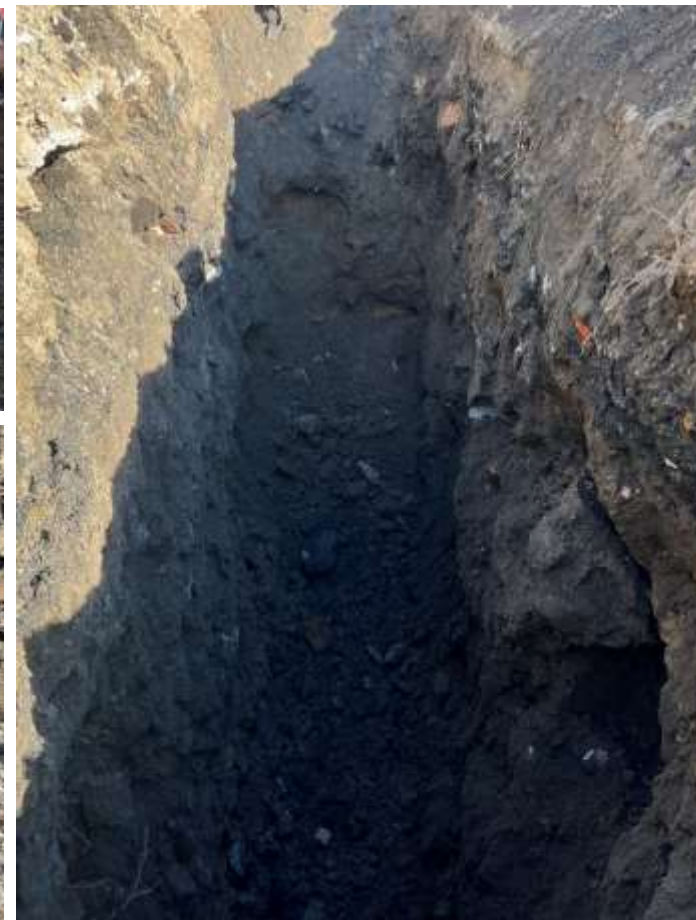
## 地点⑤

- ・表層10cm程度はコンガラ混じりの層（①～⑤まで共通）
- ・埋め戻し土のため、ガラ等も含まれるが障害物はなし

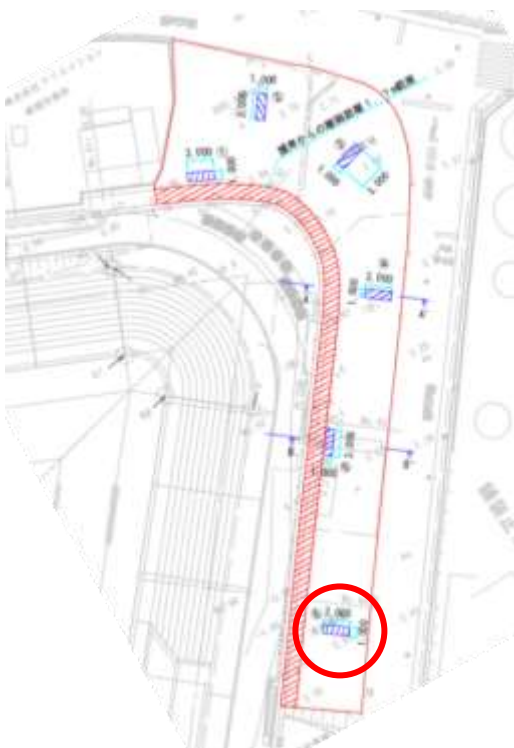
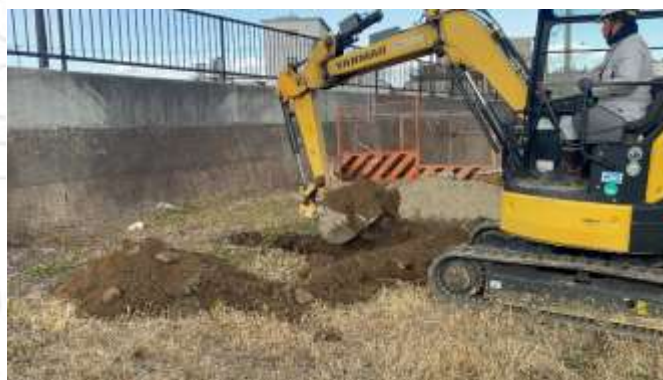
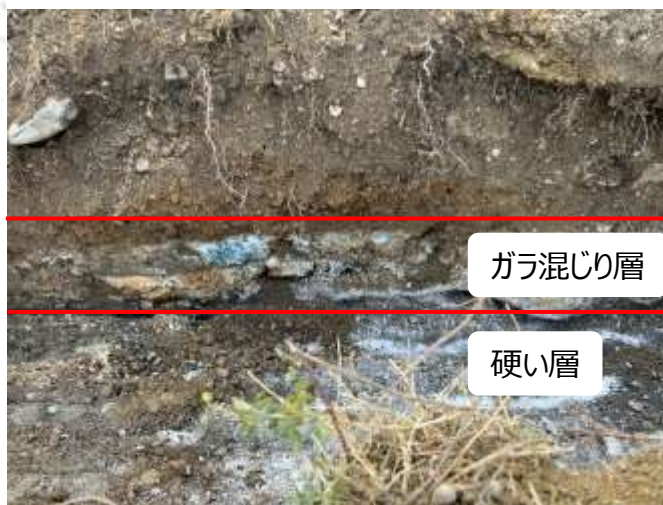
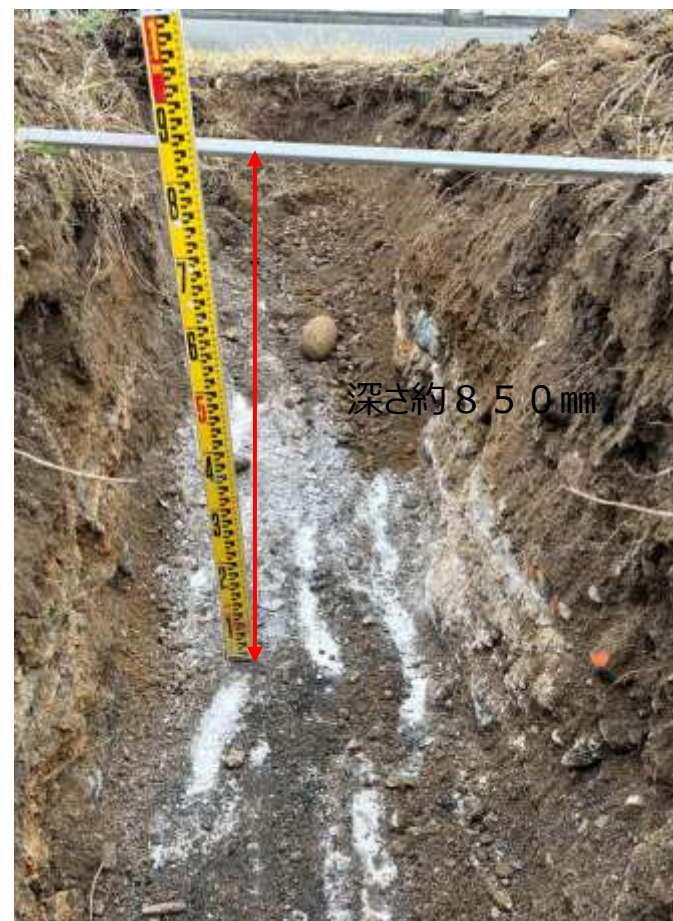
## 地点⑥

- ・深さ50cm～70cmにガラ等のレキ層あり
- ・深さ90cmに硬い層あり（厚み及び物質不明）
- ・追加掘削場所でも深さ90cmに硬い層あり

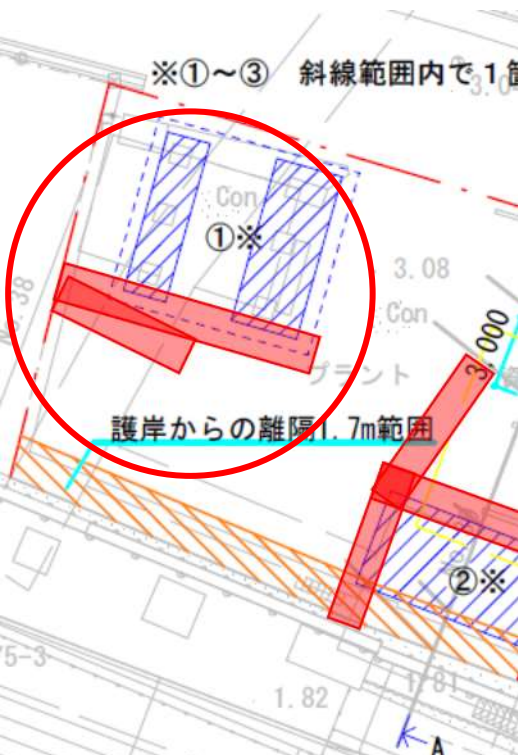
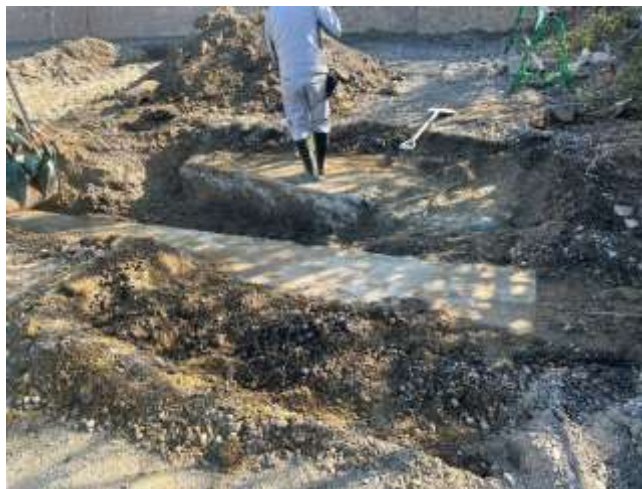
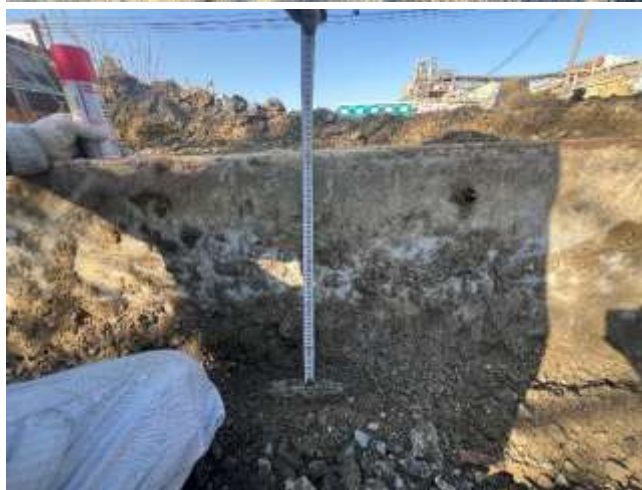
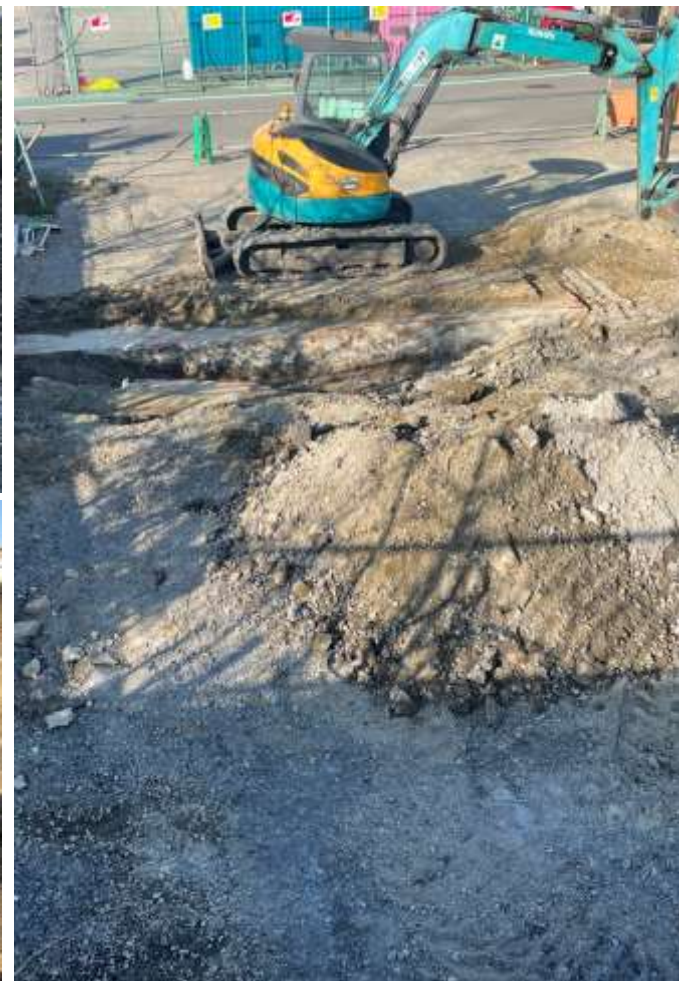
## 地点①

- ・架台基礎(t=500)残存確認
- ・道路付近は出入口として使用するためアスファルト舗装されている。
- ・アスファルト舗装範囲以外も表層はセメント改良されている。

① 過去パイプライン  
架台基礎があった場所

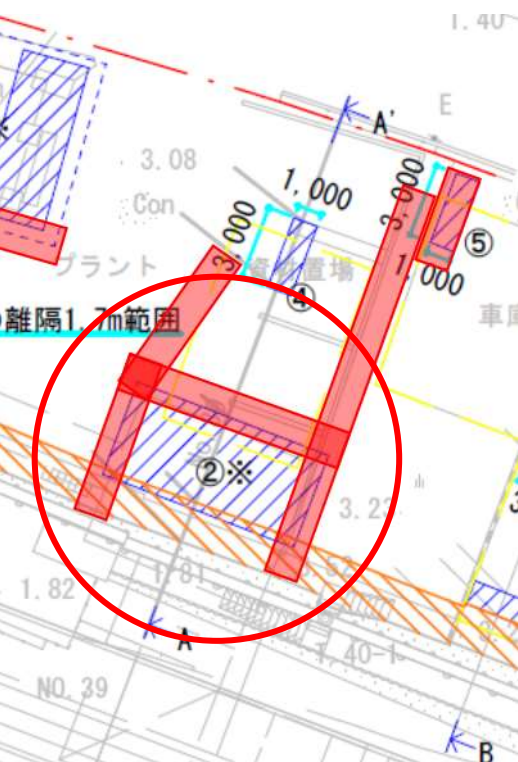
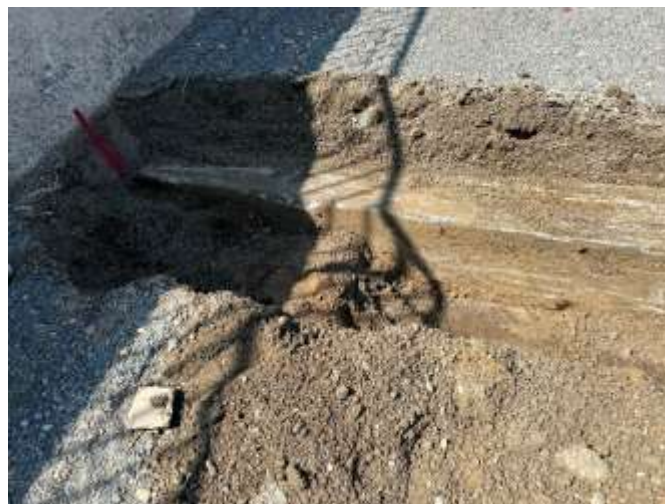
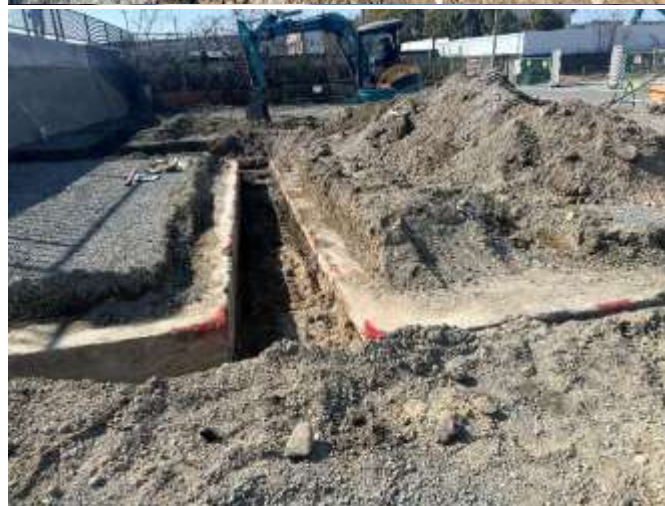
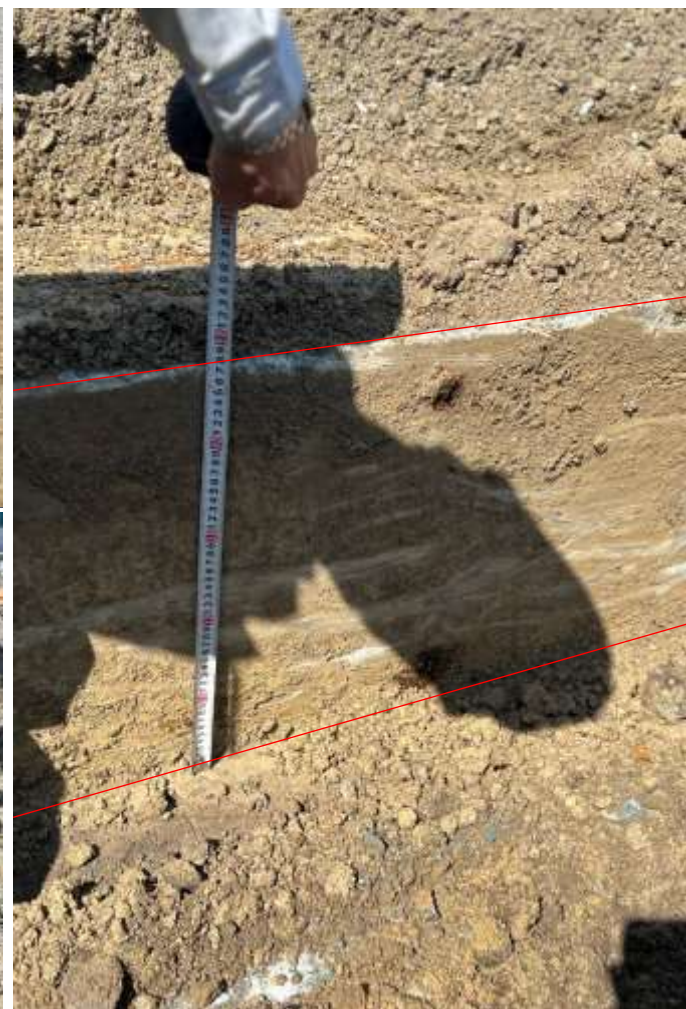
## 地点②

- ・架台基礎(t=500) 土間コンクリート(t=120) 残存確認
- ・架台基礎は護岸と接している

② 過去荷揚げ用架台基礎があった場所

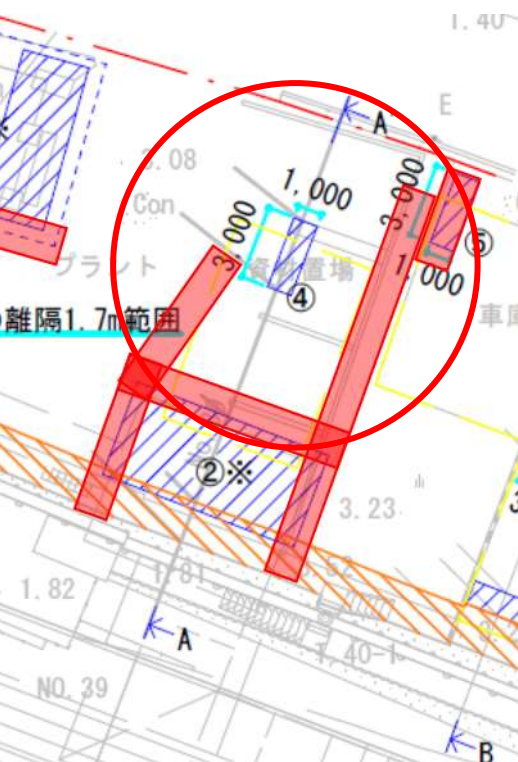
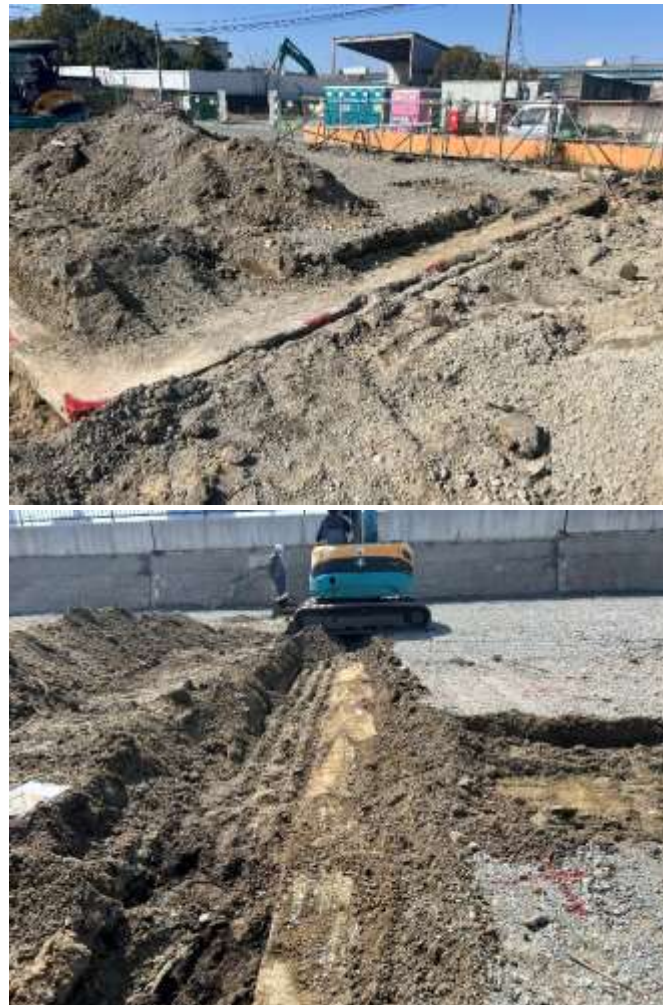
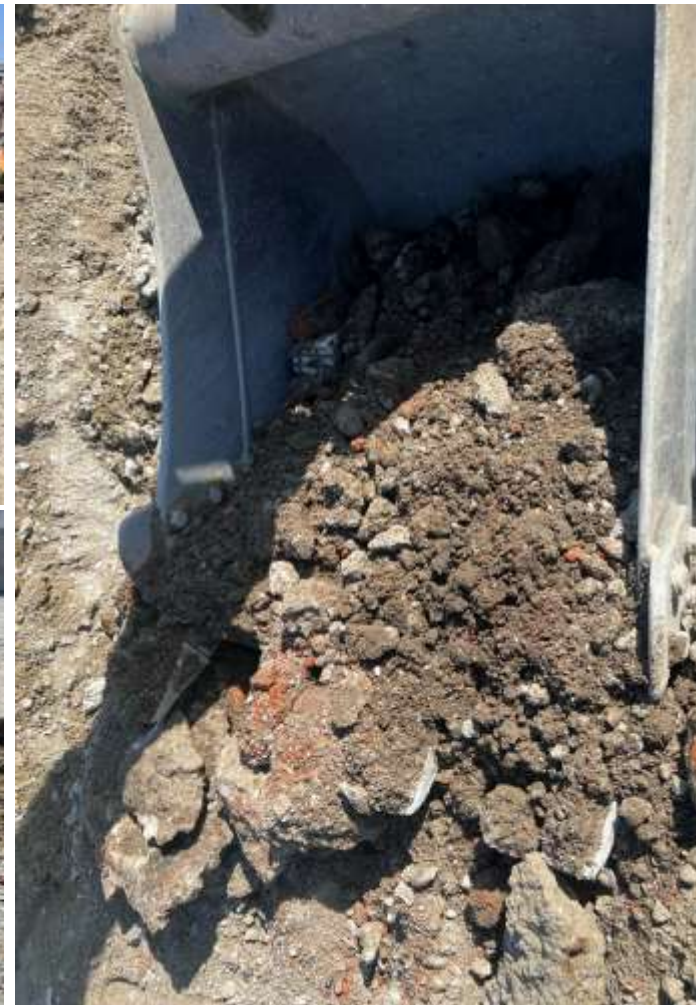
## 地点④

- ・土間コンクリート( $t=120\text{mm}$ )残存確認（範囲は不明）
- ・表層埋め戻し土はセメント改良されている

④ 資材置き場構造物・建築物があった場所

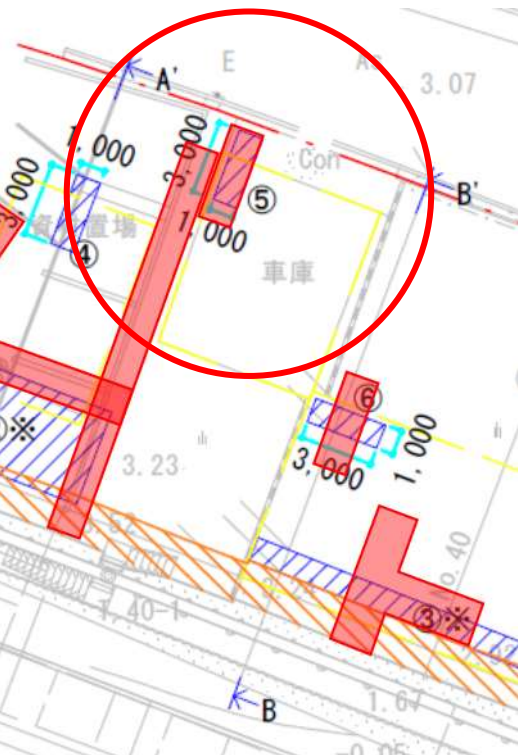
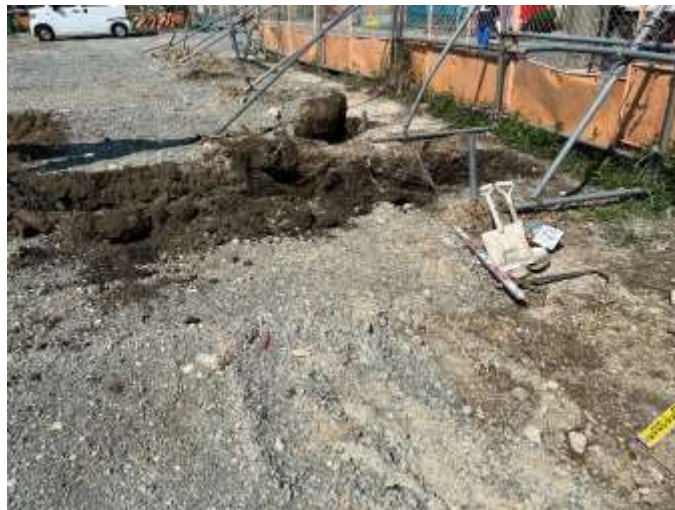
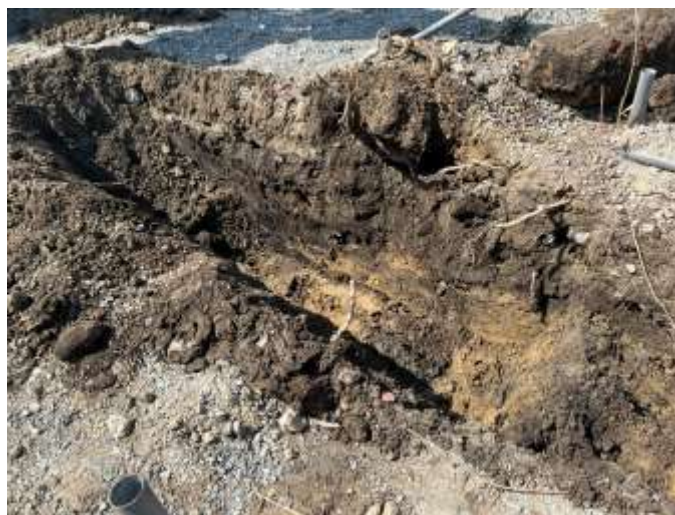
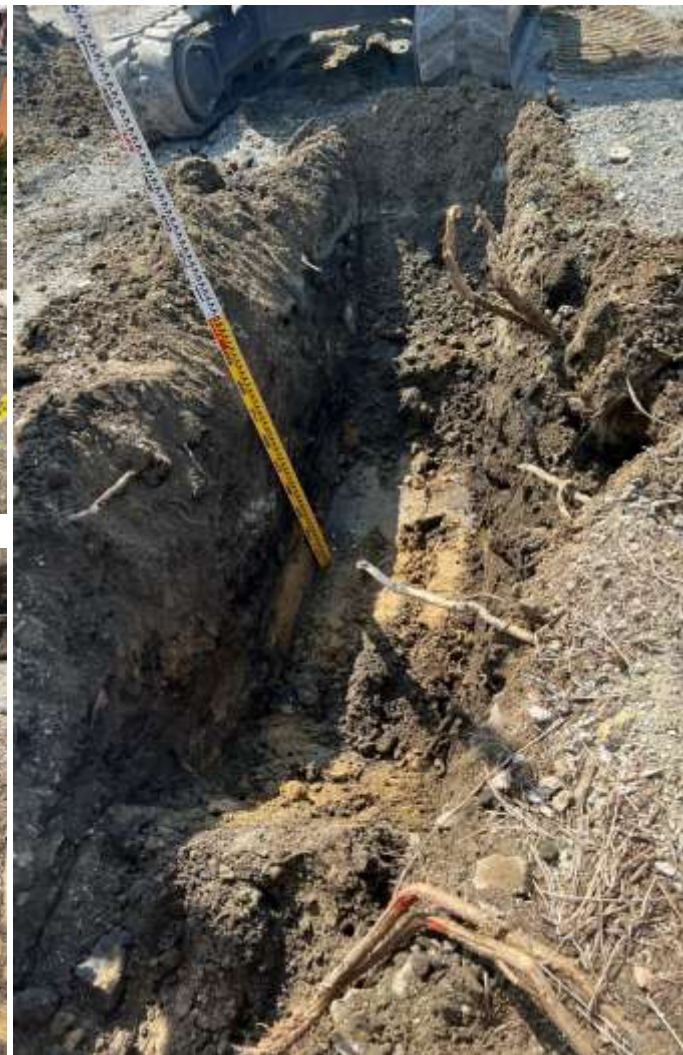
## 地点⑤

・埋め戻し土はコンクリート、レンガ等が多く含まれている。

⑤ 建築物があった場所

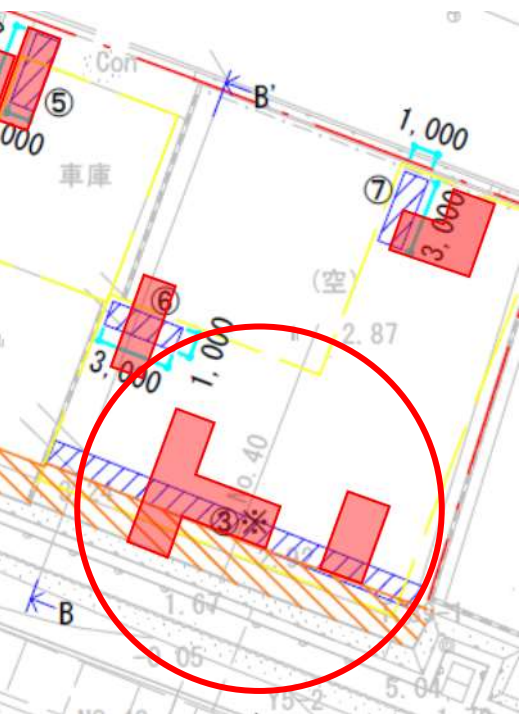
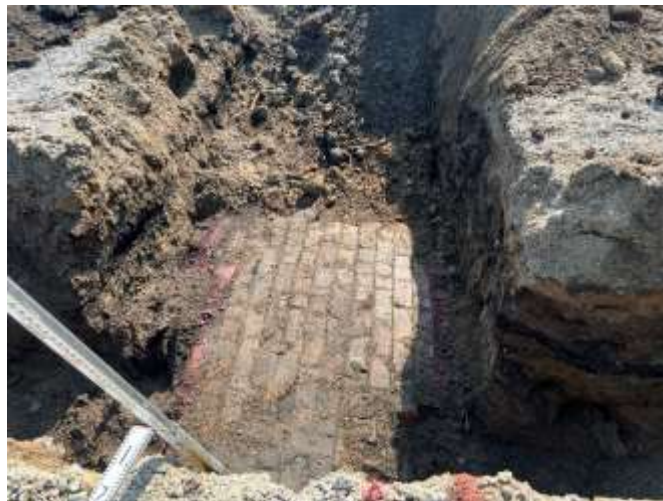
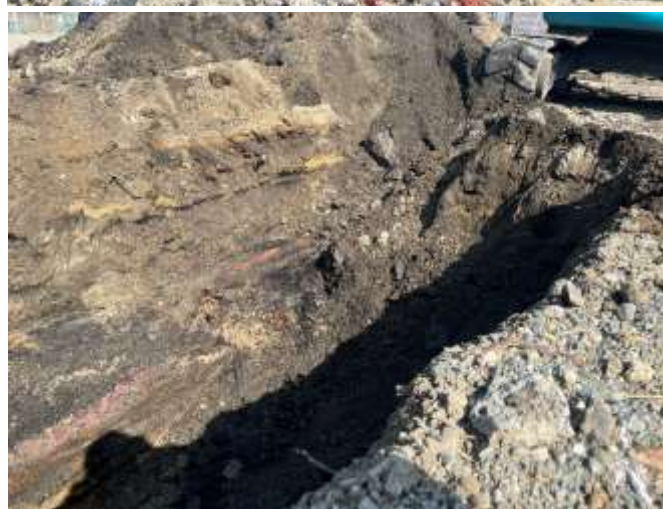
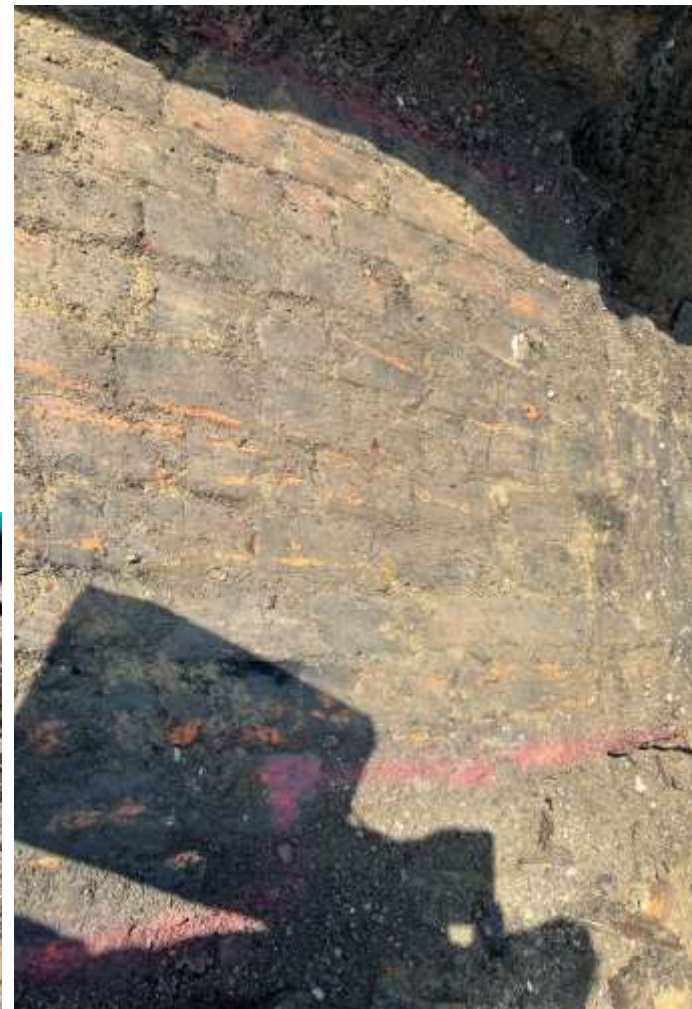
## 地点③

- ・地表から110cmの深さにレンガ敷き残存確認（下地は地山）
- ・レンガ敷き以外に目立ったガラクタ等はみられず
- ・レンガ敷きは広範囲に残存している。

③ 護岸から離隔1.7m、  
建築物があった場所

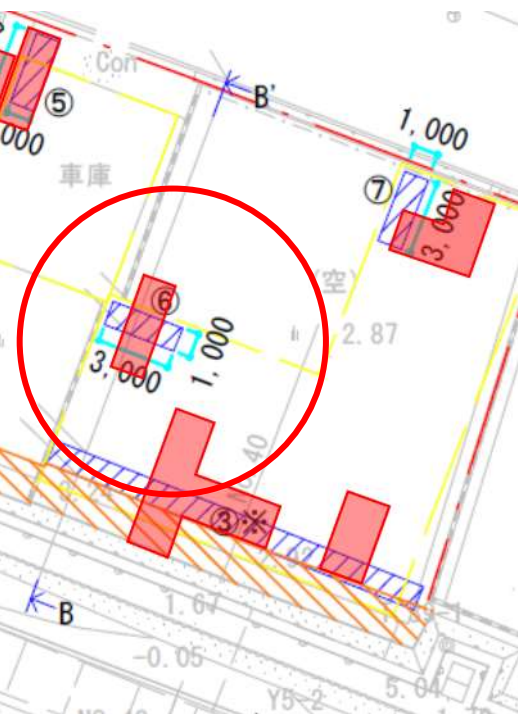
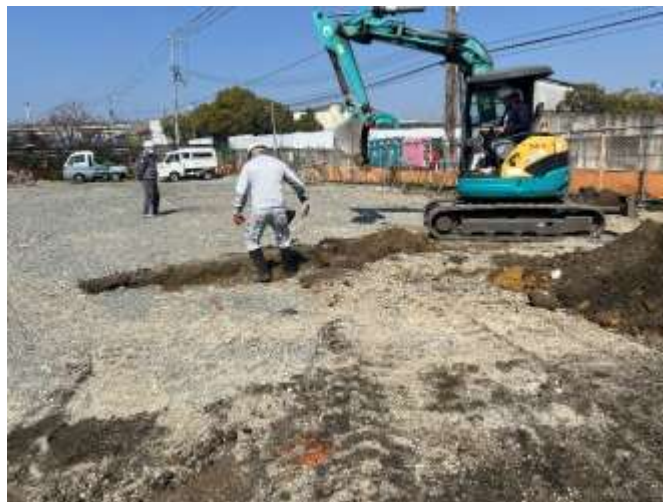
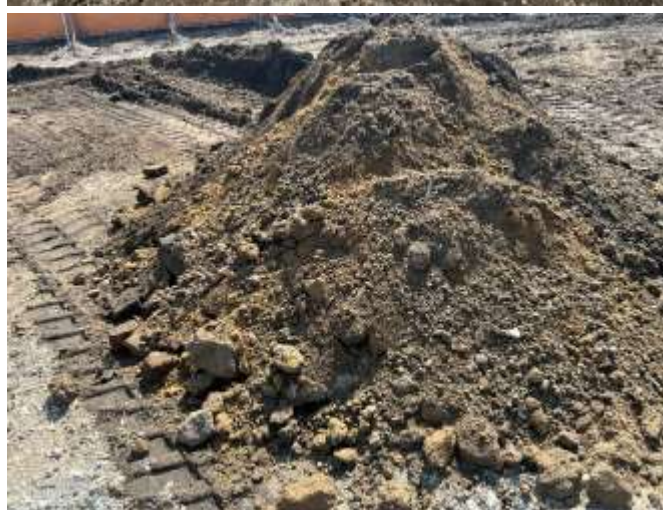
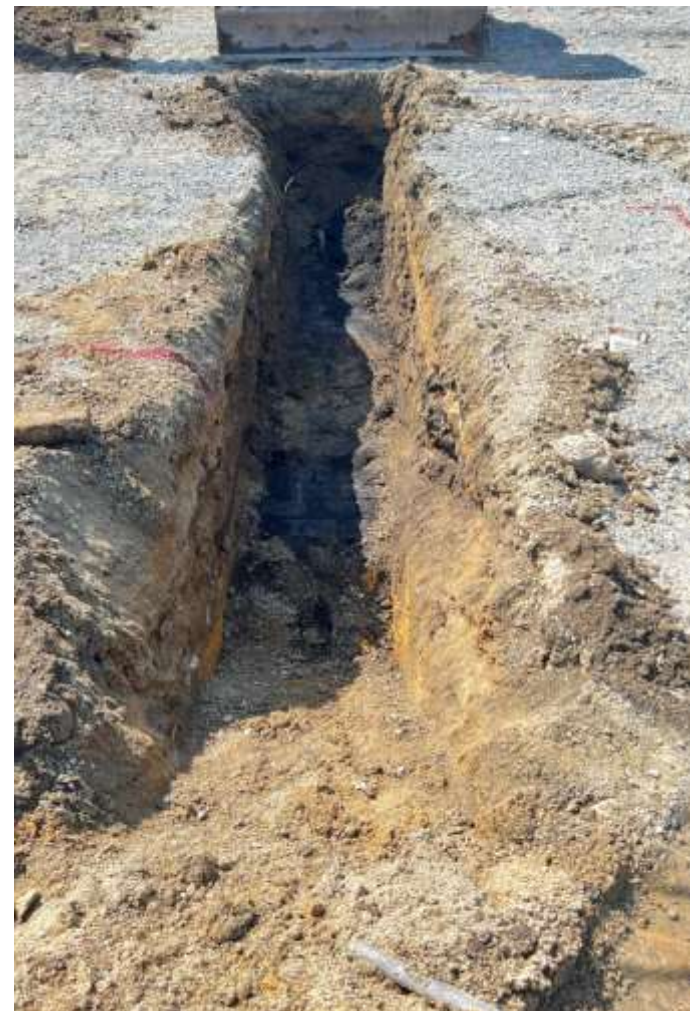
## 地点⑥

- ・表層50cmまではややガウ多い
- ・表層から深さ110cm付近にレンガ敷き残存確認

⑥ 建築物があった場所

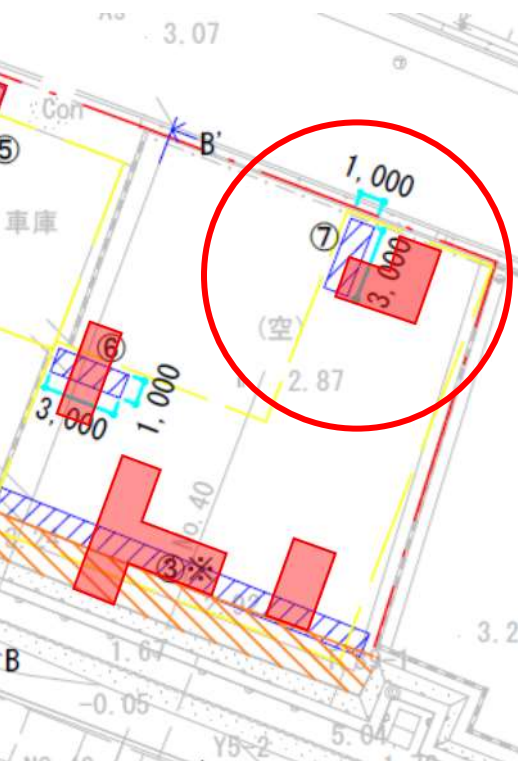
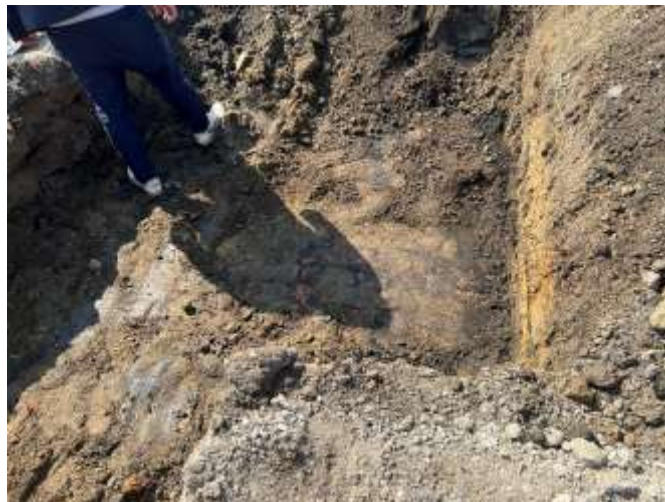
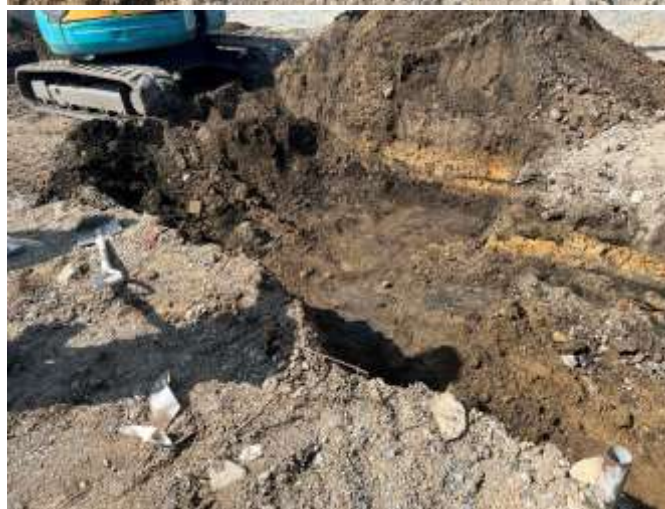
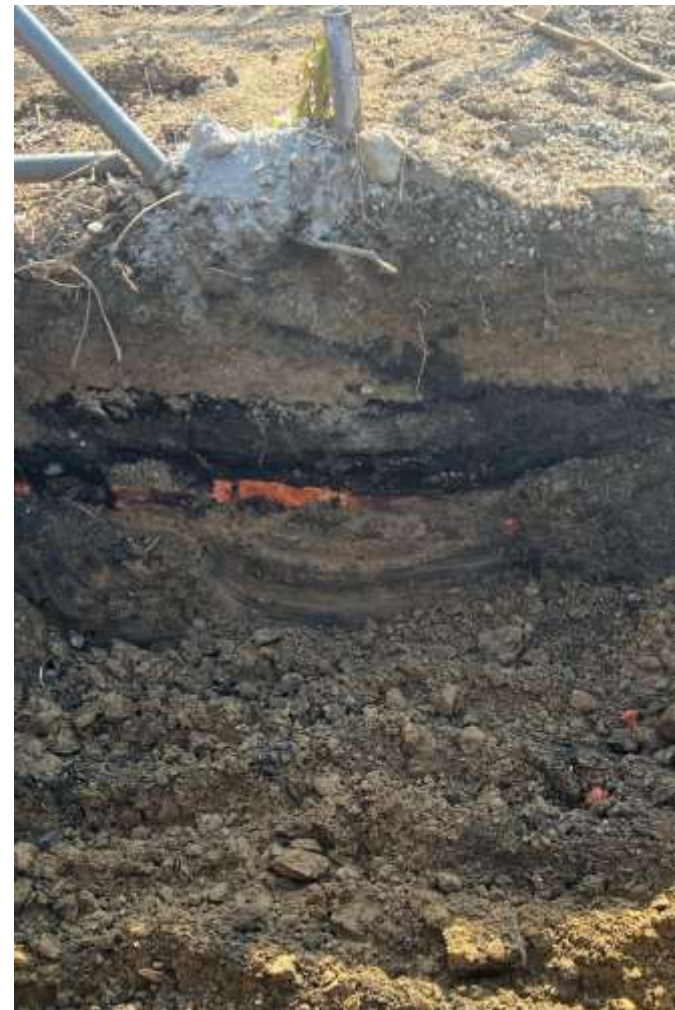
## 地点⑦

- ・表層から50cmの位置にレンガ敷確認
- ・レンガ以外は目立ったガラ等は見られなかった。

⑦ 建築物があった場所
