# 地下埋設物簡易調査結果

- 調査対象地
- 調査結果（対象地①） ※調査日：令和5年12月21日
- 調査結果（対象地②） ※調査日：令和6年3月15日

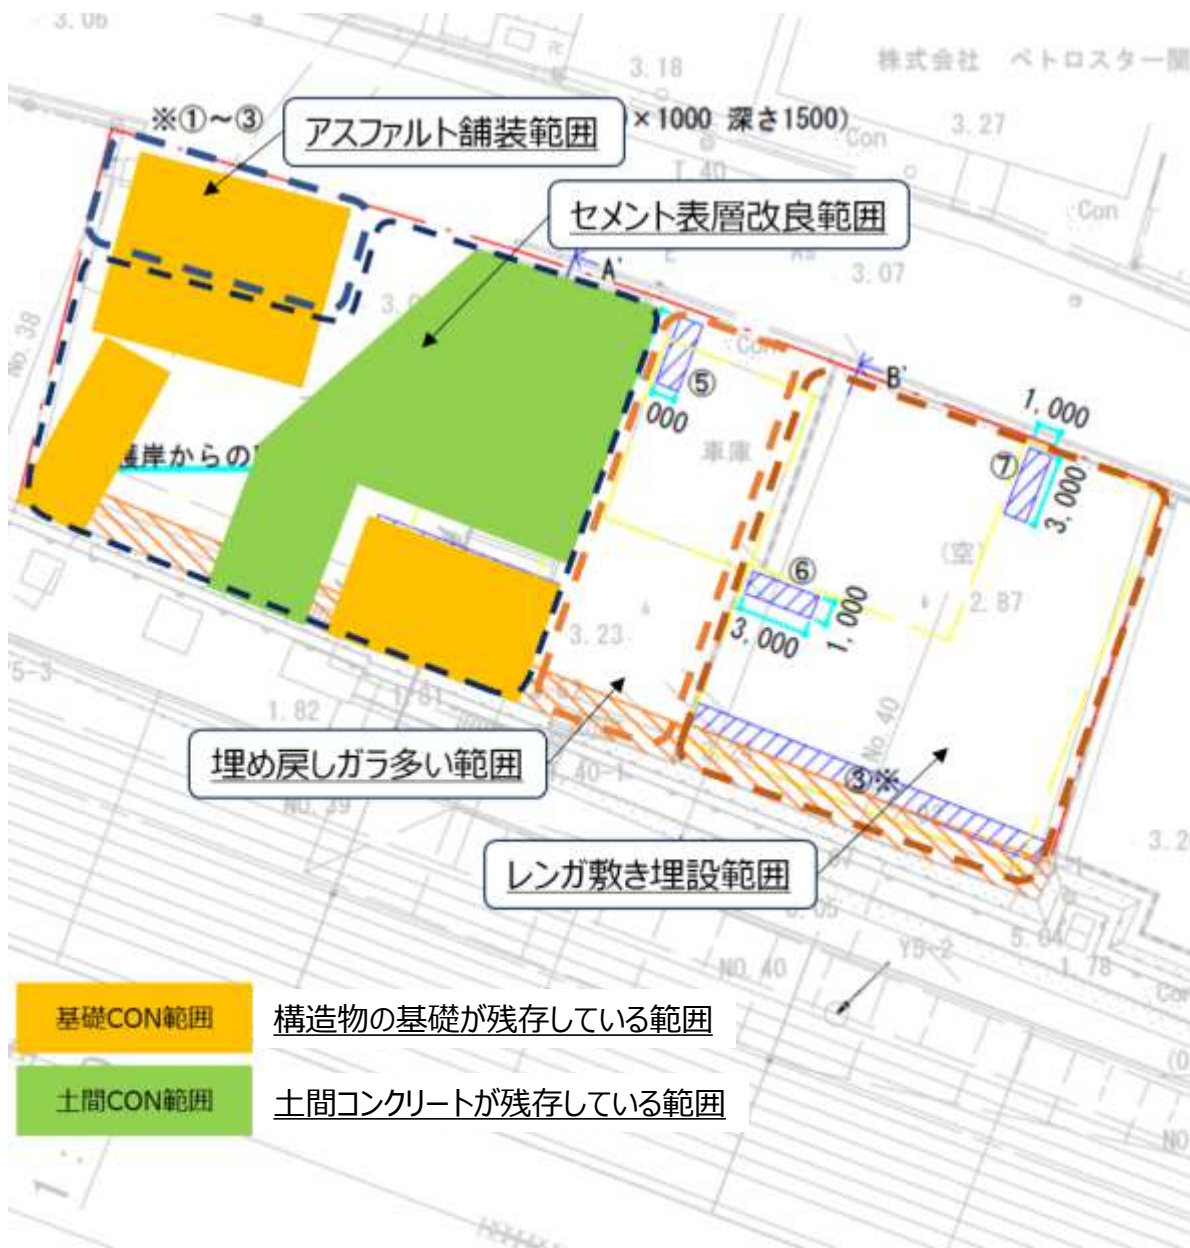
・対象地の西側半分は過去荷揚げ場として使用されており、架台の基礎や土間コンクリートが多く取り残されている。また、「アスファルト舗装範囲」は当該敷地の出入口として使用されており、アスファルトで舗装されている。その他の範囲についても表層がセメント改良されており非常に硬くなっている。

・対象地の東側半分は過去建築物が確認されている。「レンガ敷き埋設範囲」では地中に建物内通路等を使用されていたと思われるレンガ敷が残存している。レンガ敷自体は地山の上に一枚分を敷き詰めているため、撤去は可能であるが処分は産廃扱いとなる。その他の範囲については埋め戻しにコンクリートやレンガ等のガラが多く含まれていることが考えられる。
