道路構造物アセットマネジメント事業

○点検結果と補修計画

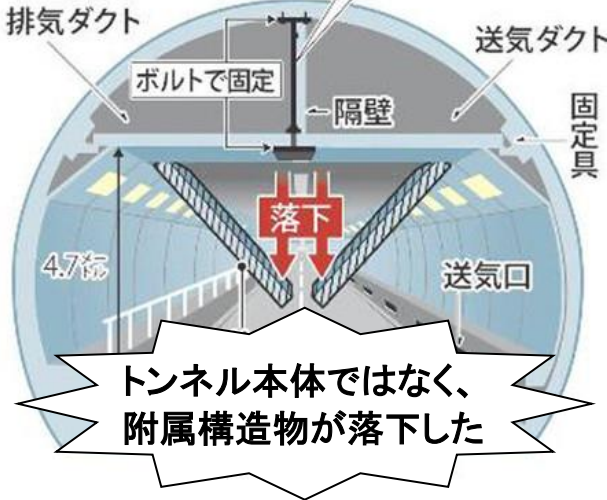
笹子トンネル崩落事故のイメージ

▼笹子トンネル天井版崩落事故(H24.12.2)
被害:道路利用者9名死亡、2名負傷の重大事故

つり金具…隔壁沿いに1.2m間隔で固定

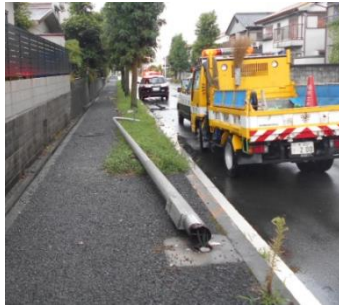
【事例】
南区桃山台で道路照明灯が倒壊

【原因】
支柱基部の腐食に伴う孔食(穴)

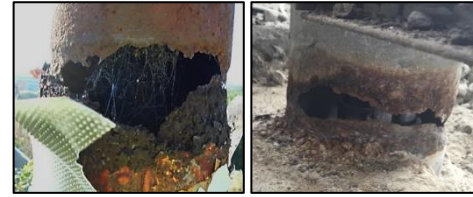
▼IV判定の事例(道路照明灯)

【支柱部の損傷】 H28点検南区 赤坂台庭代台線
【基部の損傷】 H28点検堺区 大阪臨海線

- ・IV判定 (緊急に措置を講ずべき状態)
道路照明灯: 23基 → **即撤去対応済**
- ・III判定 (早急に措置を講ずるべき状態)
道路照明灯: 377基
案内標識: 34基
カルバート: 1基 → **順次対応中**

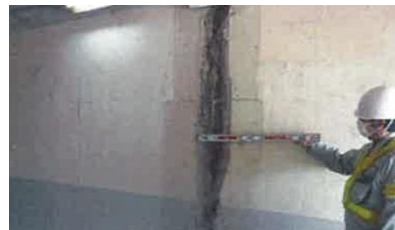
▼III判定の事例(カルバート)

【カルバートが折れている】
宮山台茶山台線

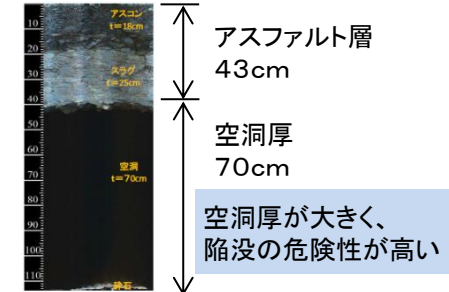
▼空洞の確認例(堺狭山線)

- ・空洞確認: 57箇所 → **順次対応中**
