更なる安全性の向上について

- 併用軌道の老朽化対策は平成27年度までに概ね完了している。平成28年度以降は専用軌道の老朽化対策を実施し、更なる安全性の向上を図る。

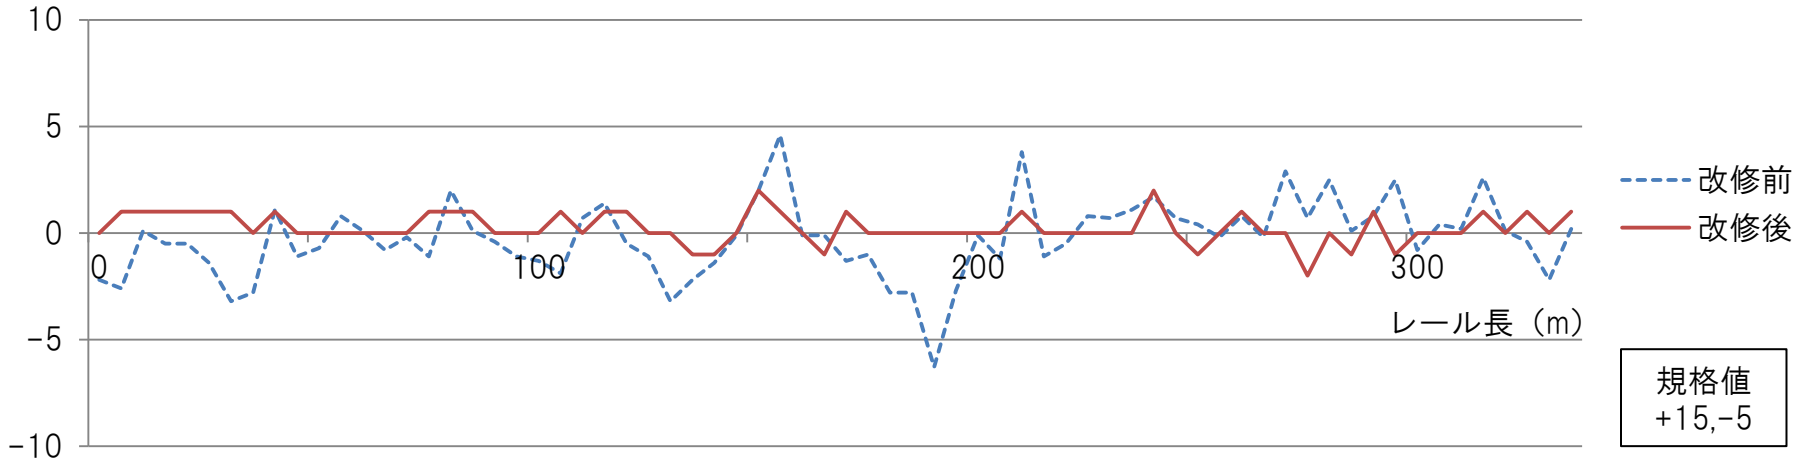
軌間 < 御陵前～東湊 (上り) >

- ・ 軌道改修を実施した箇所において、改修前後の各種軌道検測を行った。
(軌間：左右レール間の水平距離、水準：左右レール間の高低差)

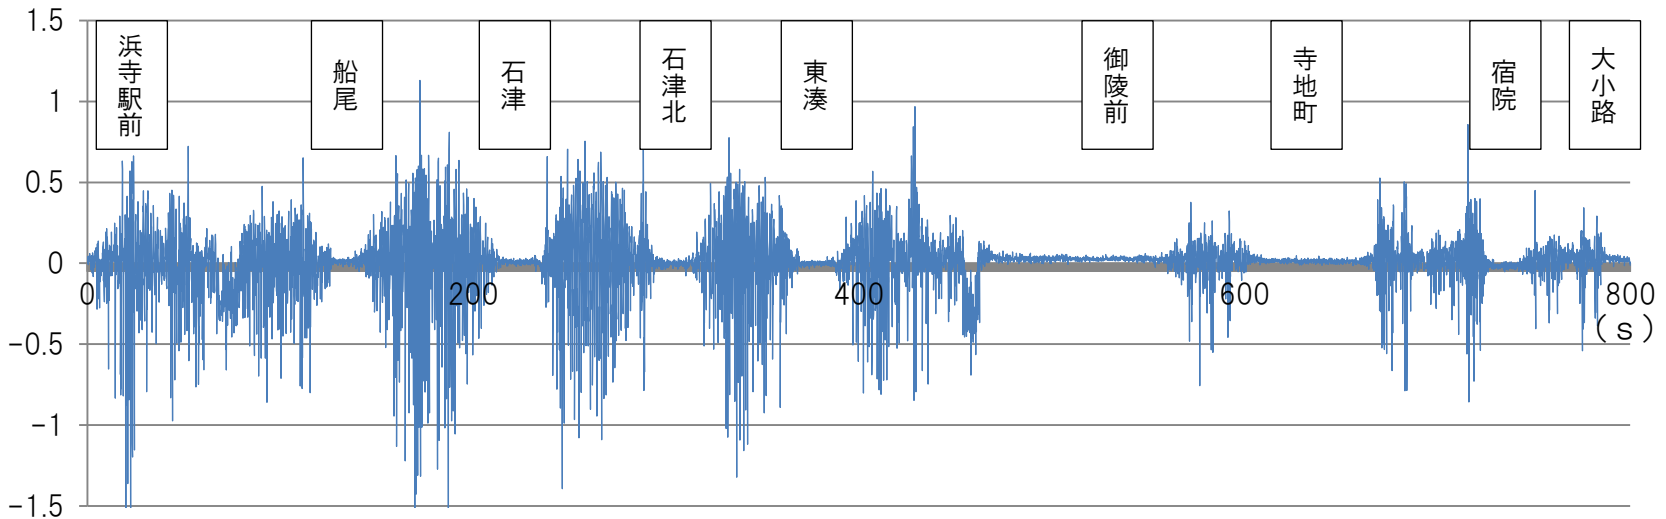
浜寺駅前～大小路（上り）

- ・ 加速度測定アプリを使用し、電車進行方向に対して垂直方向の加速度測定を行った。（測定車両：堺トラム「茶ちゃ」）
今年度軌道改修を行った御陵前～石津間は、石津～浜寺駅前間よりも比較的安定した数値となっている。

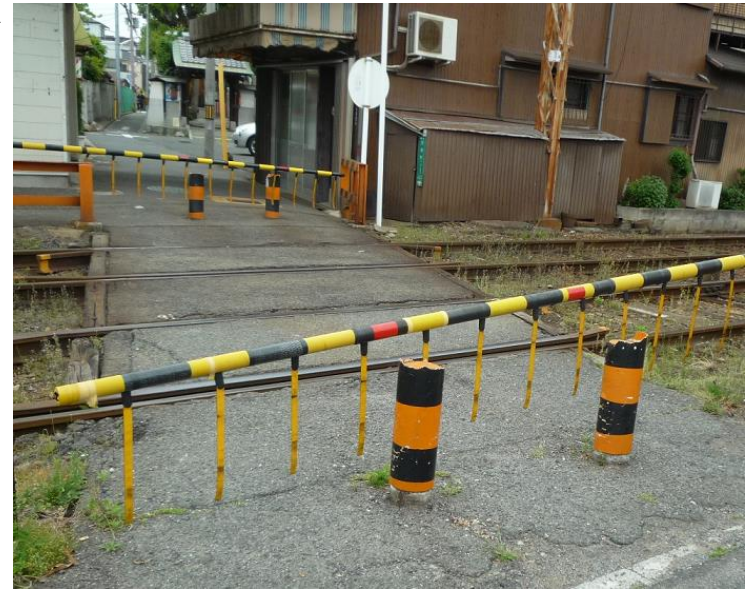
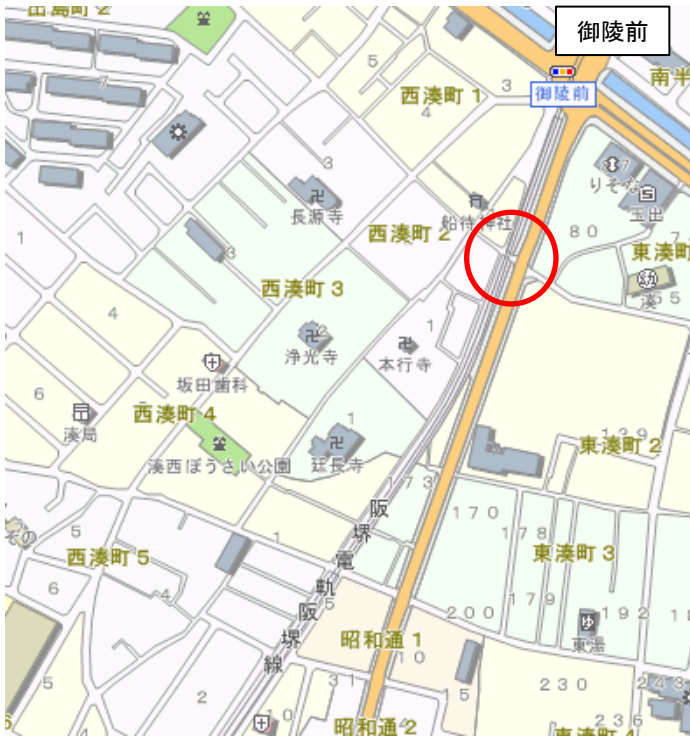
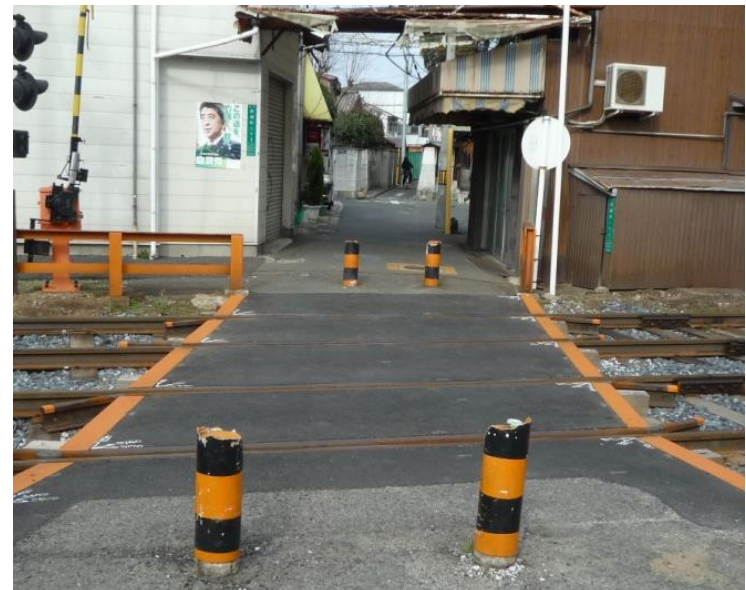
・御陵前1号踏切内

アスファルトの隆起及び陥没補修。

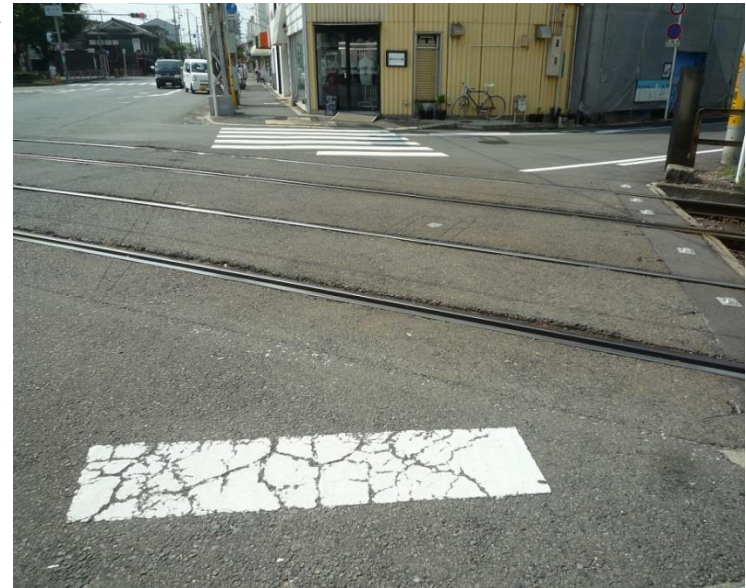
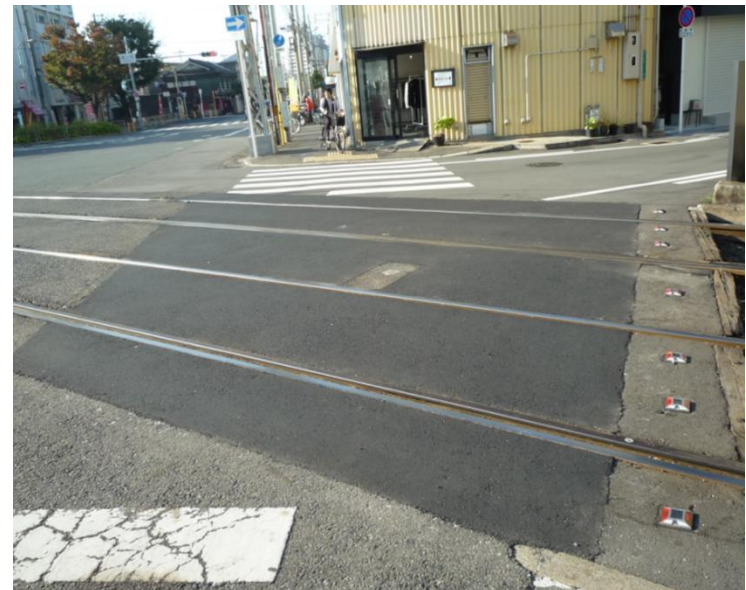
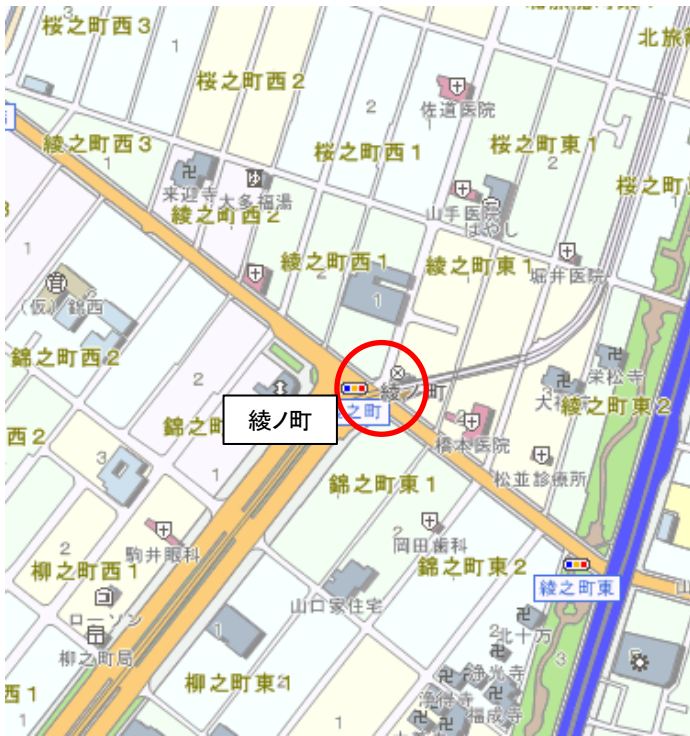
- ・綾ノ町下り停留場側横断歩道部
アスファルトの隆起及び陥没補修。
