3 再発・類似事例の分析

【2】「MRI検査室への磁性体（金属製品など）の持ち込み」 （医療安全情報 No. 10、第2報 No. 94）

【3】「スタンバイにした人工呼吸器の開始忘れ」(医療安全情報 No. 37)

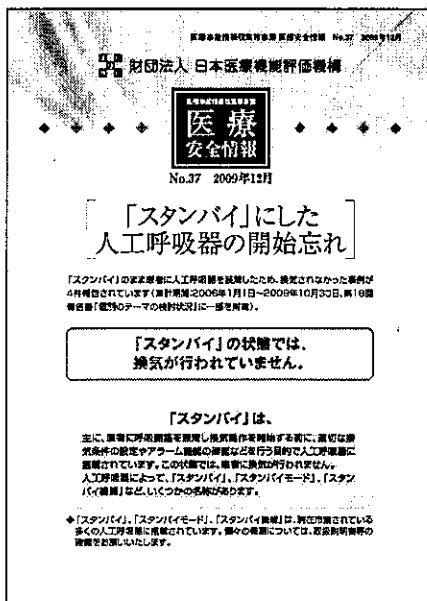
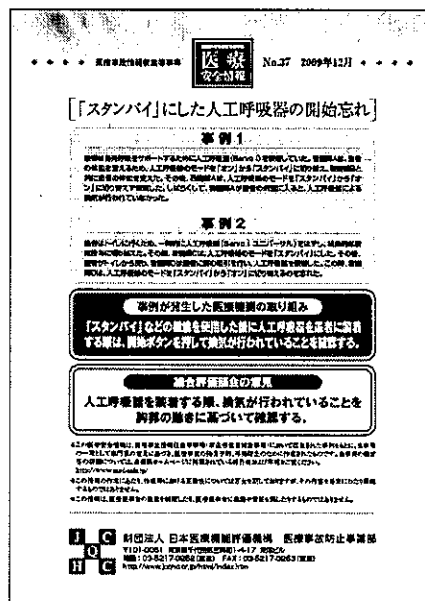
図表Ⅲ-3-22 医療安全情報 No. 37 「スタンバイにした人工呼吸器の開始忘れ」

医療安全情報 No. 37 (2009年12月提供: 集計期間2006年1月~2009年10月) では、スタンバイのまま患者に人工呼吸器を装着したため、換気されなかった事例を取り上げた。また、「スタンバイなどの機能を使用した後に人工呼吸器を患者に装着する際は、開始ボタンを押して換気が行われていることを確認する。」という医療機関の取り組みおよび「人工呼吸器を装着する際、換気が行われていることを胸郭の動きに基づいて確認する。」という本事業の総合評価部会の意見を掲載した。

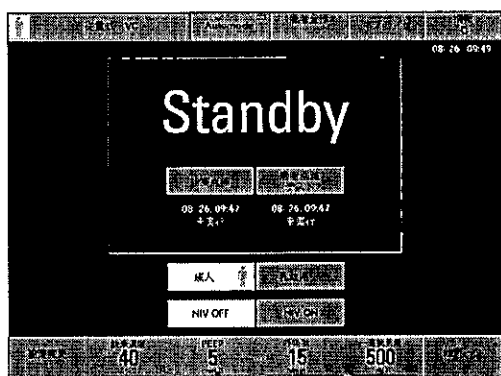
旧バージョンの画面

参考として、人工呼吸器「Servo i」の旧バージョンと現在のバージョンのスタンバイの状態のモニタ画面および「Evita 2 dura」のスタンバイの状態のモニタ画面を以下に掲載する。「Servo i」の旧バージョンの画面では「Standby」と英語の表記のみであるが、現在のバージョンの画面には、「患者の換気が開始されていません」と赤文字で日本語の表記(点滅)および「換気スタート」のボタンが画面上に設置されており、「スタンバイの状態=換気していない」ということが分かりやすく示されている。

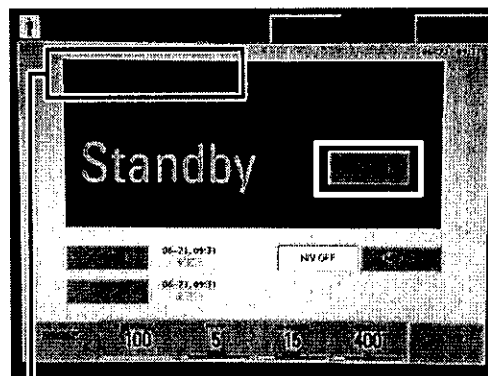
現在のバージョンの画面

患者の換気が開始されていません

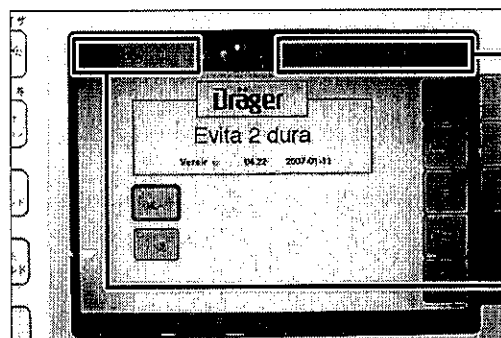
「Evita 2 dura」のスタンバイの状態のモニタ画面

!!! Standby 作動中
