Ⅲ 医療事故情報等分析作業の現況

【3】 抜歯部位の取り違え（医療安全情報 No. 47）について

抜歯部位の取り違え（医療安全情報No.47）について

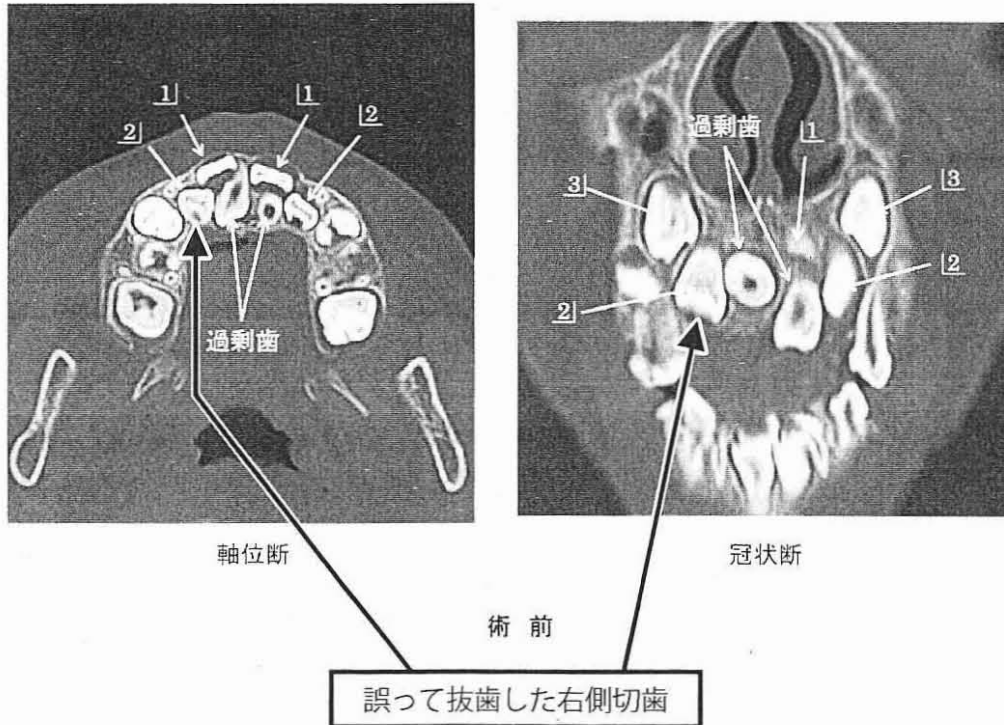
<事例の術前CT画像>一部抜粋

- ・抜歯が必要な過剰歯だけではなく、永久歯も全て完全埋伏状態で位置関係が非常に複雑であり、通常のレントゲン画像では位置関係を確認しづらかった。
- ・上顎骨内に上顎前歯および過剰歯が緊密に近接しており、永久歯を過剰歯と思い込み誤抜歯した。
- ・現在、全身麻酔下の手術では、手術室に歯科用のレントゲン装置がないため、簡単に確認する手段がない。頭部単純レントゲン撮影では、障害陰影となるものが多く映るため、そのような手法では詳細を術中に把握することは難しい。

事例が発生した医療機関のレントゲン写真およびCT画像の一部を次に示す。画像からは乳歯と埋伏している歯の区別は容易であるが、埋伏歯のうち、健全歯と過剰歯の正確な前後の位置を把握することは難しい。そこで、当該医療機関はCT画像も活用して確認している。しかし、乳歯の萌出状態と埋伏している健全永久歯および過剰歯の位置関係がわかりにくいというに、過剰歯の生え方が複雑であり、健全永久歯との区別が困難であった可能性がある。

- ・歯牙の位置関係などの情報を可能な限り得られるようレントゲン撮影およびCT等を用い十分に位置関係を確認し施術する
- ・手術室で使用可能なポータブルレントゲン撮影機器（オクルーザル）を購入し、抜歯前後の確認ができるよう配備した。

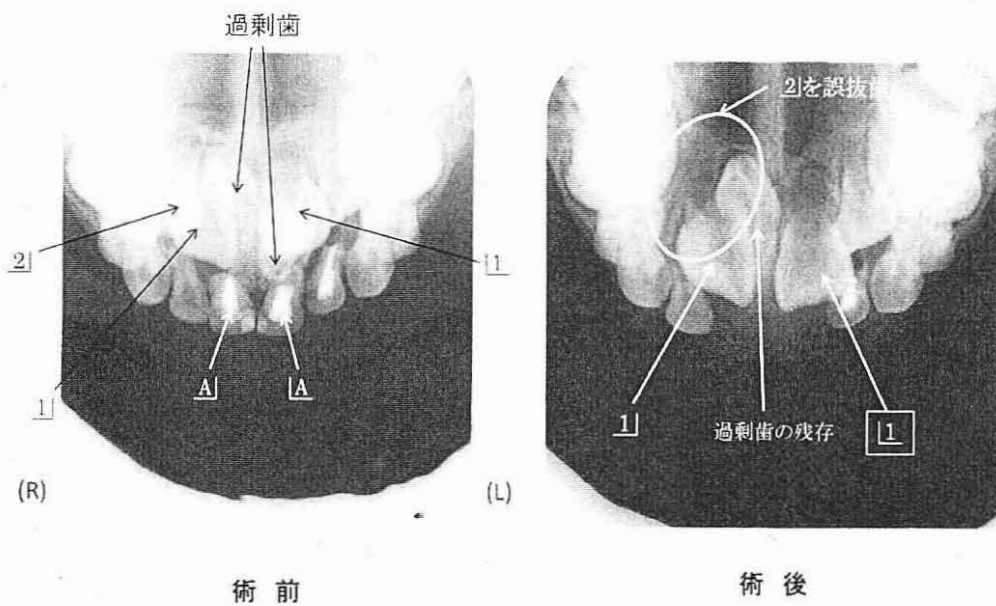
<事例のレントゲン画像>

近医より、上顎正中埋伏過剰歯の精査目的で当院紹介され手術を決定した。患児の負担を考慮し全身麻酔下での抜歯を計画し、術前検査を施行した。その後、全身麻酔下にて、抜歯術直前のレントゲン等の資料を医師3名（1名は研修医）で確認した上で、上顎正中埋伏過剰歯（2本）の抜歯術を施行した。10日後、術後の経過観察および抜糸目的で当科受診時に、状況確認のためオクルーザルレントゲンを撮影し、埋伏していた健全歯である上顎右側切歯を誤抜歯したことがわかった。
