3 再発・類似事例の発生状況

【1】概況

【3】「MRI 検査室への磁性体 (金属製品など) の持ち込み」 (医療安全情報 No. 10) について

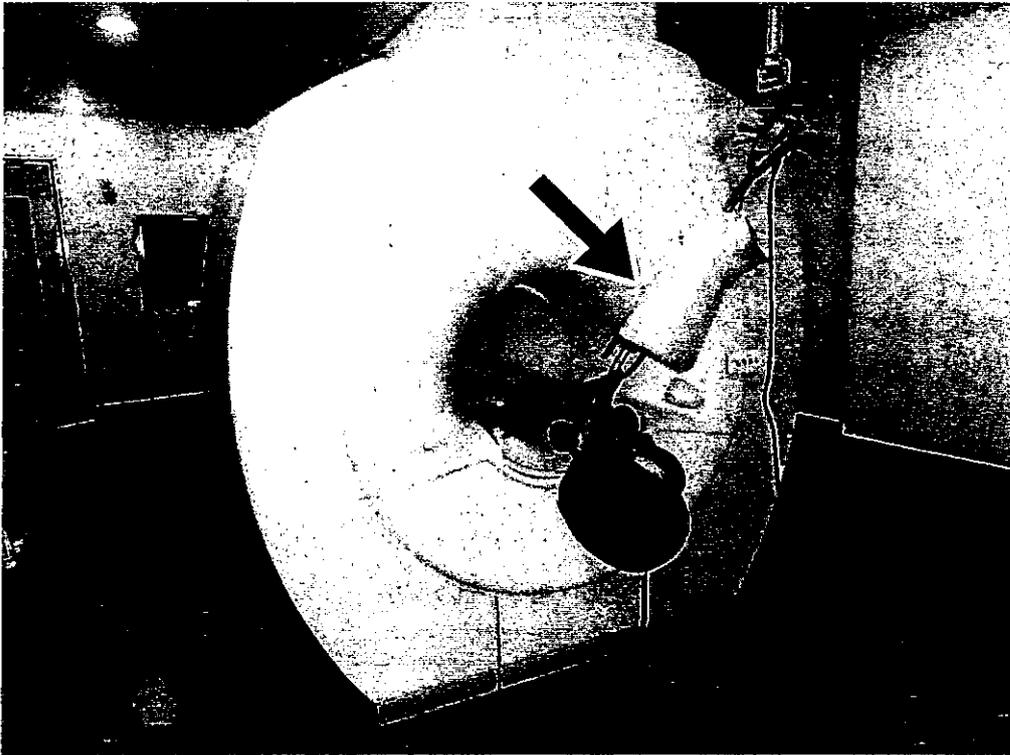
図表Ⅲ-3-9 MRI装置に清掃器材が吸着した事例

外部委託清掃作業員が定期清掃作業中に、清掃器材がMR I機に吸着した。

- ・作業を行った外部委託清掃作業員は、ビル等の清掃経験は10年以上あったが、病院の清掃は今回が初めてであった。
- ・定期清掃契約時の作業範囲の確認をしていなかった。
- ・定期清掃計画を周知していなかった。
- ・定期清掃計画を上司に報告していなかった。
- ・関連部署との調整を怠っていた。
- ・関連部署との現場確認を行っていなかった。

事例 2 では、MRI 検査の際に患者や医療者が磁性体を持ち込んだのではなく、MRI 検査の実施時間外に行った定期清掃の際に清掃員が持ち込んだ清掃器材が MRI 装置に吸着した。医療機関よりご提供いただいた画像 (図表 III - 3 - 9) を掲載したので、医療安全教育等の参考にしていただきたい。このように検査時に患者や医療者が磁性体を持ち込むだけでなく、検査時以外に施設管理に関わる者や業者が磁気の発生している検査室に入室する可能性もあり、作業範囲や立ち入りについて、医療機関の職員の立会いや事前オリエンテーションなどを実施することの重要性が示唆された。

- 多職種が関わる場合は、医師、看護師、検査技師のいずれかがリーダーとなり、確認、指示行為を行うよう教育する。
- 定期清掃契約時の作業範囲、定期清掃計画の確認を行う。
- 定期清掃実施前の現場確認を徹底(清掃業者、実施部署、事務部門)する。
- 定期清掃実施日程の調整(可能な限り職場長立ち会いの上実施できるよう検討、担当部署との調整を図り安全に実施できるよう連携を密に取る)をする。
- 休務者が出た時のフォロー体制と業務の内容を選択する。

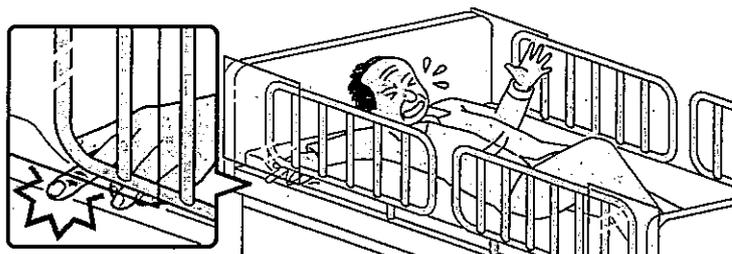
<①ベッドのボードとサイドレールのすき間の事例 (イメージ図) >

事例概要：検温のため、右側臥位から、仰臥位にしたところ、右手第4指の腫張と内出血による皮膚色の変化を発見した。患者がベッドのサイドレールのすき間から手足を出す危険性があったため、ベッドの四方をアクリル板で保護していたが、アクリル板とベッドのすき間に指を入れてしまった。

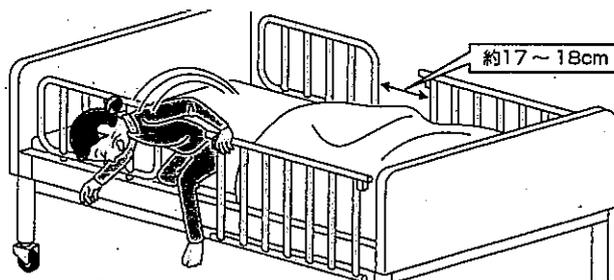
<②サイドレールとサイドレールのすき間の事例 (イメージ図) >

事例概要：看護師を呼ぶ声で訪床すると、ベッドサイドに座り込み右頭頂部から出血がみられた。サイドレール4箇所設置していたが、柵の種類が前後で異なっていた（1箇所はベッドに作り付けのスライド式サイドレールで本来は対になっているが、柵自体の幅が短く頭部や足元にすき間ができ、そこからの転落事例があった。そのため上半身部分の柵を取り外し差込式のベッド柵を設置していた）。それでも約17～18cm程のすき間があったがその幅なら安全という認識でいた。しかし患者は小柄で痩せており、そのすき間から降りようとして転落した。

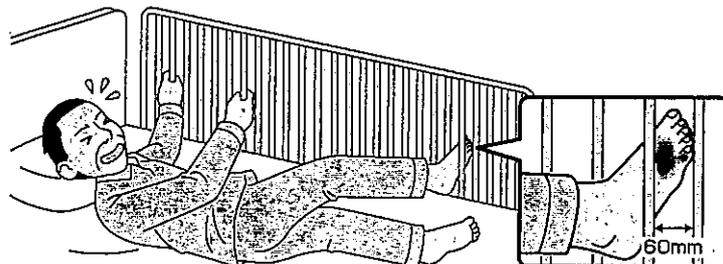
<③サイドレールの空間の事例 (イメージ図) >

事例概要：オムツ交換、体位変換のため訪室時、患者の右足第5趾と足背に腫脹と内出血があり、右第5趾基節骨骨折が判明した。患者は高いベッド柵を使用。ベッド柵に足をかける行為があった。サイドレールのすき間が約6cmと狭く足を挟んでしまう可能性があったが、患者が柵に掴まっていたので、サイドレールにスポンジ等を巻き付けていなかった。

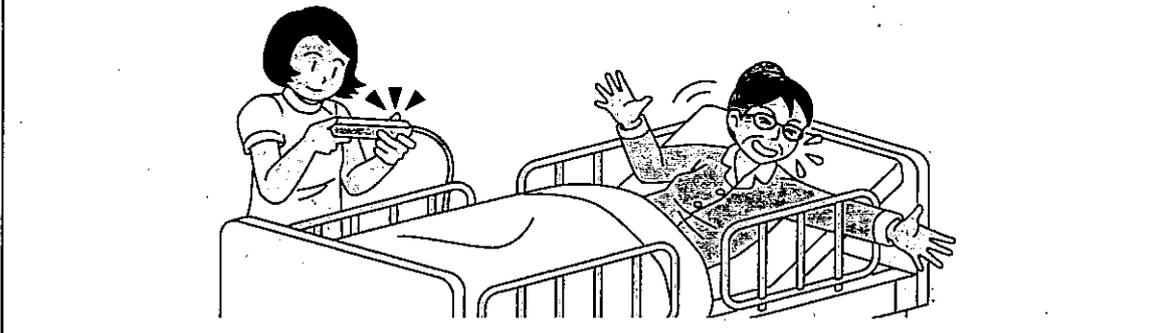
<④サイドレールの空間とベッド操作の事例(イメージ図)>

事例概要：朝食介助のために患者を仰臥位にしベッドの上半身を上げる操作をした。20～30度挙げたところで痛いと言った患者が訴えた。患者の左肘がベッド柵とマットの間に挟まっていた。被覆材の内部に血液が滲んでいた。上肢の位置を確認してからベッドアップしなかった。
