点検調書（その1） 橋梁の諸元と総合検査結果

フリガナ 橋梁名	〇〇パン 〇〇橋		路線名	市道〇〇線		管理事務所	〇〇地域整備事務所		橋梁コード	####	
所在地	自	〇〇区〇〇町			至	〇〇区〇〇町			調書更新年月日	####/##/##

点検調書（その10） 第三者被害の損傷写真

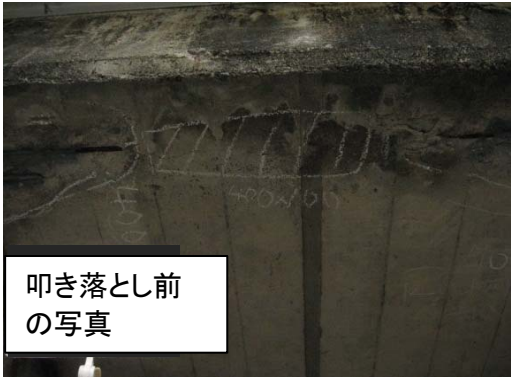
損傷写真	写真番号	1	径間番号	1	撮影年月日	2000.10.10	写真番号	2	径間番号	1	撮影年月日	2000.10.10
	部材名	主桁				メモ		部材名	主桁			
	損傷の種類	うき	損傷程度	c	損傷の大きさ 〇〇mm×〇〇mm		損傷の種類	うき	損傷程度	c	叩き落とし直後

<p>叩き落とし前の写真</p>						  <p>叩き落とし後の写真</p>					
	写真番号	3	径間番号	1	撮影年月日	2000.10.10	写真番号		径間番号		撮影年月日	
	部材名	床版				メモ		部材名	床版			
損傷の種類	うき	損傷程度	c	防錆処理後		  <p>防錆処理後の写真</p>
