付録－5 緊急対応の対象事例

点検のポイント

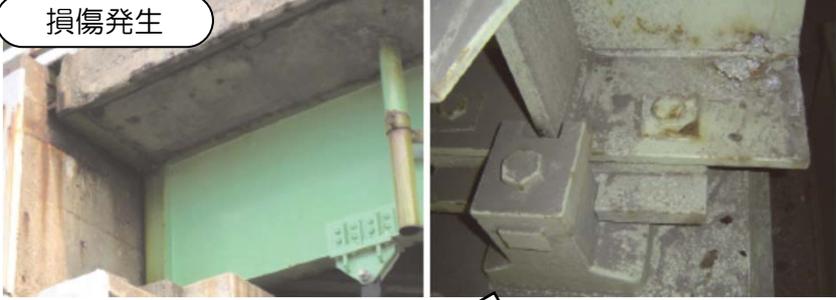
損傷発生

対象部材	鋼桁
着目点	腐食や破断
代表的な損傷事例

- ・桁自体またはその一部に、腐食による大きな断面欠損や板厚減少等が生じていないか
- ・桁自体またはその一部に、破断した部材がないか
- ・桁に**変形**が発生していないか
- ・車両が通行する時に**異音**が発生していないか

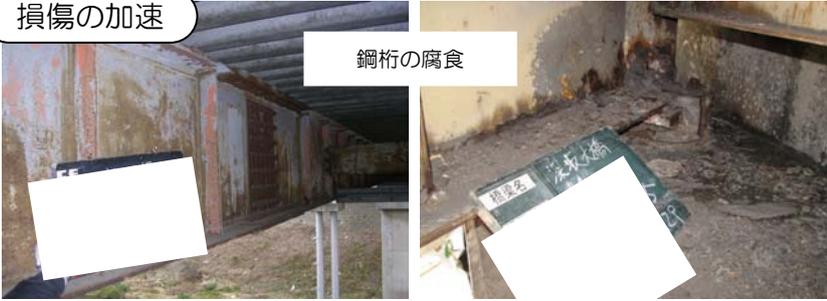
損傷の加速

鋼桁の腐食

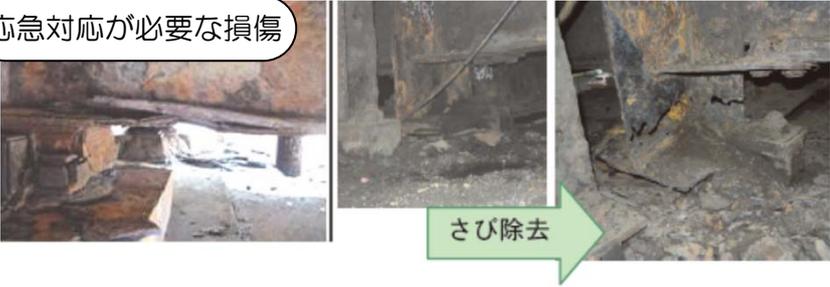
応急対応が必要な損傷

- ・落橋、交通障害、第三者被害

- ・追跡調査等によって、路面などの急激な変状を定量的に監視する
- ・**通行止**や**通行規制**等を実施する
- ・橋下から**仮支持するベントの設置**などの応急処置を実施する

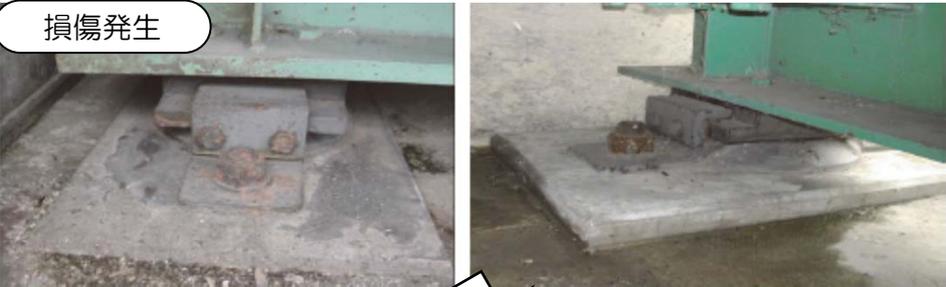
対象部材	鋼桁
着目点	疲労亀裂
代表的な損傷事例	
<div style="display: flex; flex-direction: column; align-items: center;"> <div style="display: flex; justify-content: space-around; width: 100%;"> <div style="border: 1px solid black; border-radius: 15px; padding: 5px; text-align: center;"> 損傷発生 </div> </div> <div style="display: flex; justify-content: space-around; width: 100%; margin-top: 10px;">

点検時のポイント	
<ul style="list-style-type: none"> ・ 支承の回転機能が損なわれ、繰返し荷重の作用によりソールプレート溶接部に疲労亀裂が発生していないか ・ 主桁下フランジやウェブに疲労亀裂が進展していないか 	
損傷がもたらす事象	
<ul style="list-style-type: none"> ・ 落橋、交通障害 	
応急対応例	
<ul style="list-style-type: none"> ・ 追跡調査等によって、路面などの急激な変状を定量的に監視する ・ 通行止や通行規制等を実施する ・ 橋下から仮支持するベントの設置などの応急処置を実施する

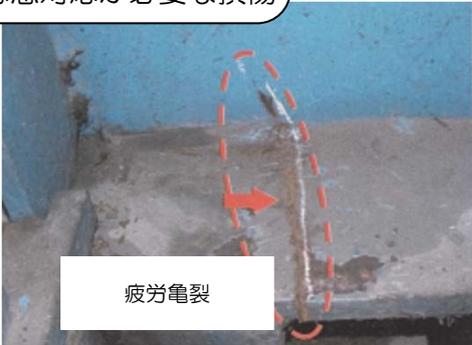
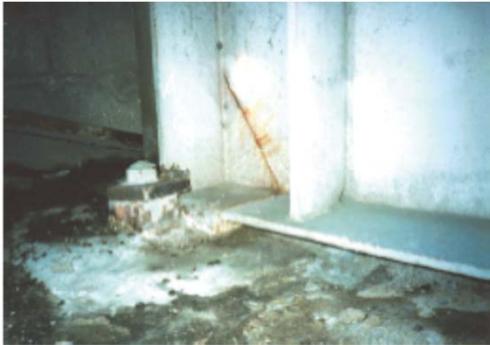
<p style="margin: 5px 0;">疲労亀裂</p> </div>

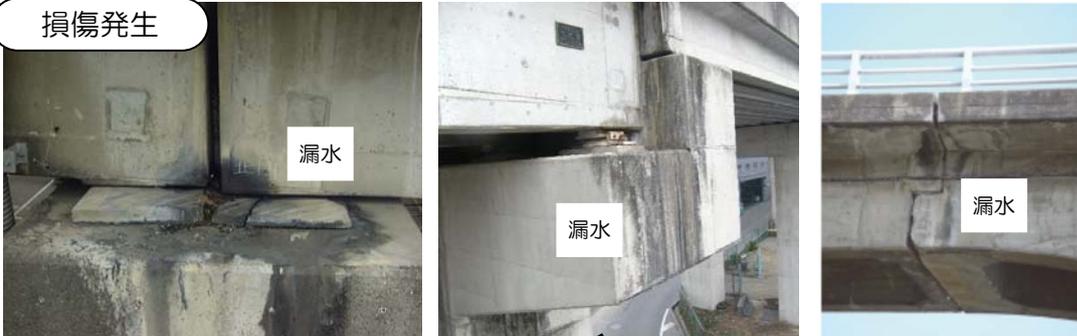
対象部材	主桁
着目点	コンクリートの損傷（ひびわれ、漏水）
代表的な損傷事例	<div style="display: flex; flex-direction: column; align-items: center;"> <div style="display: flex; justify-content: space-around; width: 100%;"> <div style="text-align: center;"> <p>損傷発生</p>

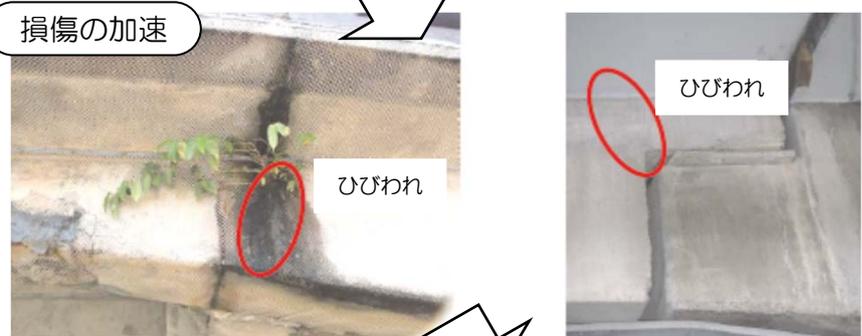
</div> </div> <div style="display: flex; justify-content: space-around; width: 100%; margin-top: 20px;"> <div style="text-align: center;"> <p>損傷の加速</p>

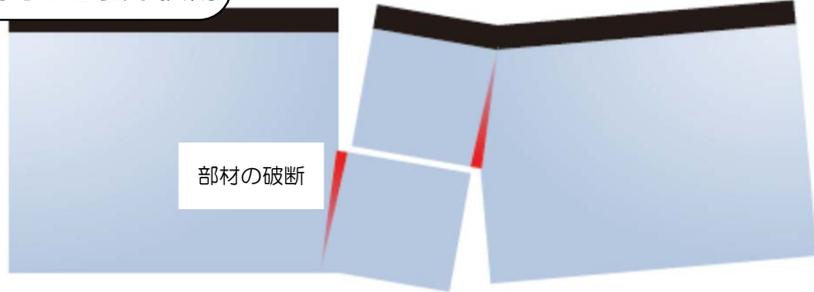
</div> </div> <div style="text-align: center; margin-top: 20px;"> <p>応急対応が必要な損傷</p>

</div> </div>
点検時のポイント	
<ul style="list-style-type: none"> ・せん断ひびわれが発生している 	
損傷がもたらす事象	
<ul style="list-style-type: none"> ・落橋、交通障害 	
応急対応例	
<ul style="list-style-type: none"> ・追跡調査等によって、路面などの急激な変状を定量的に監視する ・通行止や通行規制等を実施する

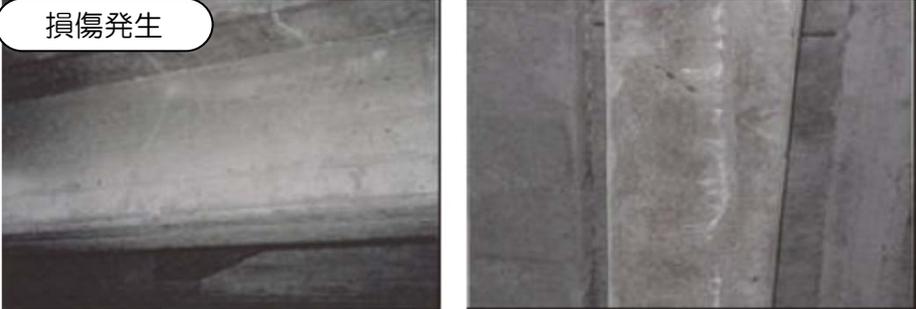
対象部材	RC部材
着目点	コンクリートの損傷（ひびわれ、うき等）
代表的な損傷事例	<div style="display: flex; flex-direction: column; align-items: center;"> <div style="display: flex; justify-content: space-around; width: 100%;"> <div style="text-align: center;"> <p>損傷発生</p>

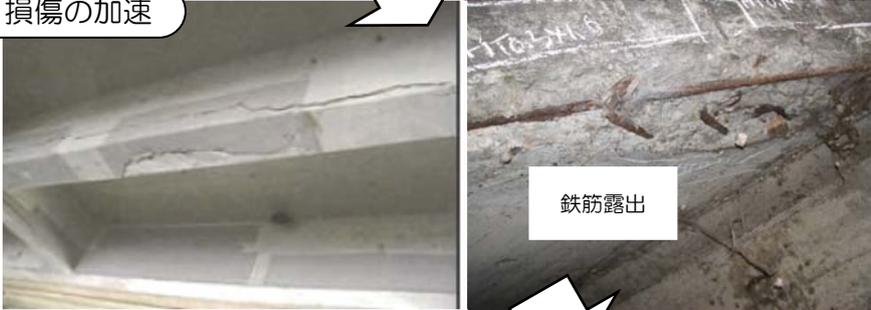
</div> <div style="text-align: center;"> <p>鉄筋露出</p> </div> </div> <div style="display: flex; justify-content: center; margin: 10px 0;">

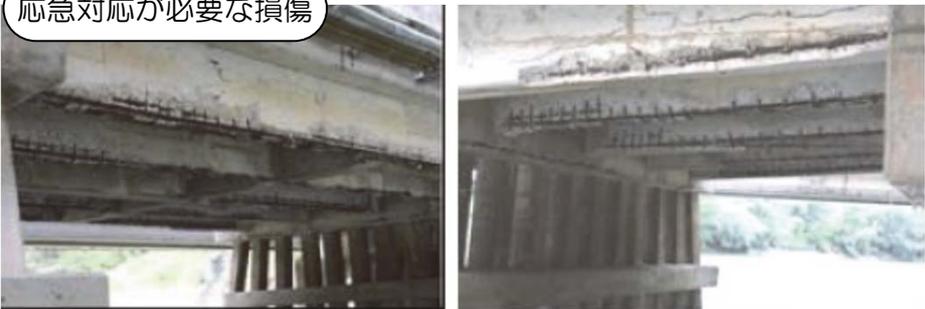
</div> <div style="display: flex; justify-content: space-around; width: 100%;"> <div style="text-align: center;"> <p>応急対応が必要な損傷</p>

</div> </div> </div>
点検時のポイント	
<ul style="list-style-type: none"> ・経年劣化によるひびわれ、うき、剥離が広範囲に発生している ・主鉄筋の破断が発生している ・せん断ひびわれが発生している 	
損傷がもたらす事象	
<ul style="list-style-type: none"> ・落橋、交通障害、第三者被害

応急対応例	
<ul style="list-style-type: none"> ・追跡調査等によって、路面などの急激な変状を定量的に監視する ・通行止や通行規制等を実施する ・第三者被害を防ぐための対策（剥落防護ネット、路下の通行規制等）を実施する

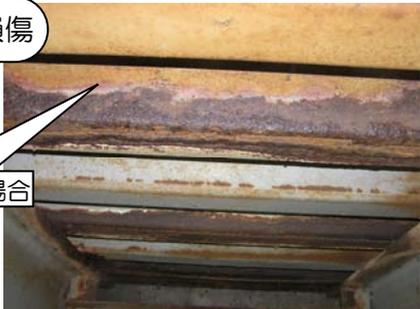
<p>鋼床版に穴がある場合</p> </div> </div>
点検時のポイント	
<ul style="list-style-type: none"> ・床版自体またはその一部に、腐食による大きな断面欠損や板厚減少等が生じていないか ・床版自体またはその一部に、破断した部材がないか ・床版に変形が発生していないか ・車両が通行する時に異音が発生していないか 	
損傷がもたらす事象	
<ul style="list-style-type: none"> ・落橋、交通障害、第三者被害 	
応急対応例	
<ul style="list-style-type: none"> ・追跡調査等によって、路面などの急激な変状を定量的に監視する ・通行止や通行規制等を実施する ・橋下から仮支持するベントの設置などの応急処置を実施する

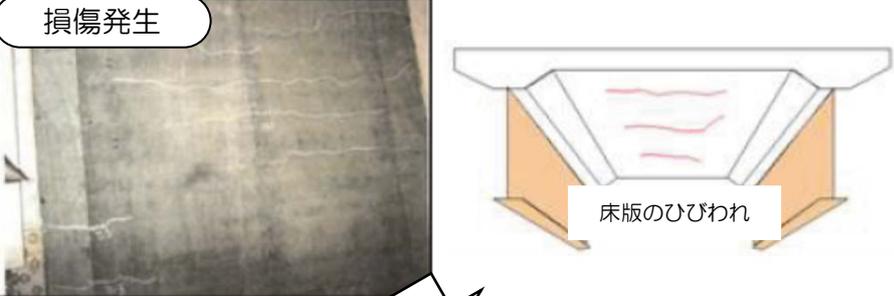
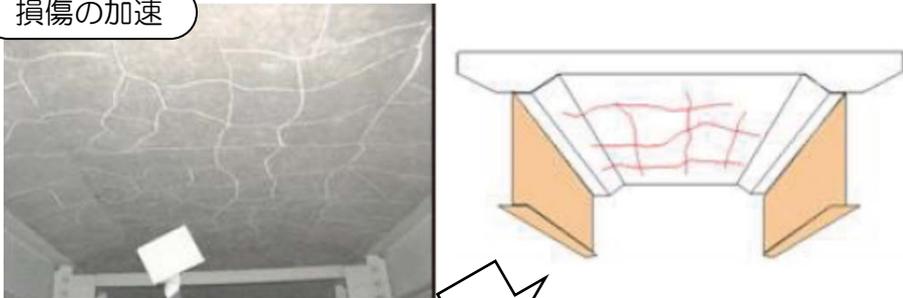
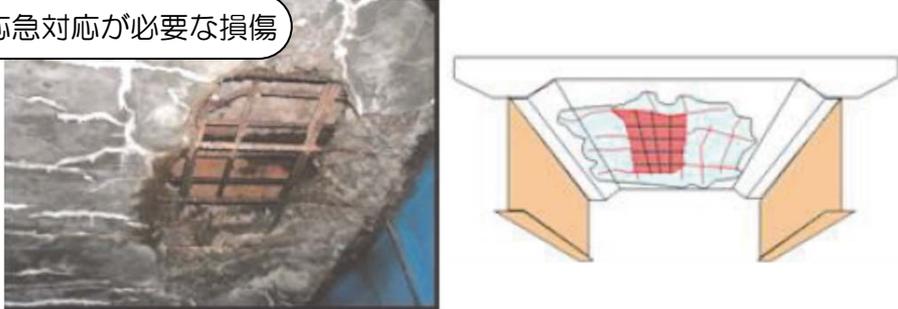
対象部材	RC床版
着目点	頂版の疲労
代表的な損傷事例	<div style="display: flex; flex-direction: column; align-items: center;"> <div style="display: flex; align-items: center; margin-bottom: 10px;"> <div style="border: 1px solid black; border-radius: 15px; padding: 5px; margin-right: 10px;">損傷発生</div>

</div> </div>
点検時のポイント	
<ul style="list-style-type: none"> ひびわれが細網化し、貫通ひびわれへ進展している、床版の角落ちや抜け落ちが発生していないか 	
損傷がもたらす事象	
<ul style="list-style-type: none"> 交通障害、第三者被害 	
応急対応例	
<ul style="list-style-type: none"> 追跡調査等によって、路面などの急激な変状を定量的に監視する 通行止や通行規制等を実施する 第三者被害を防ぐための対策（剥落防護ネット、路下の通行規制等）を実施する

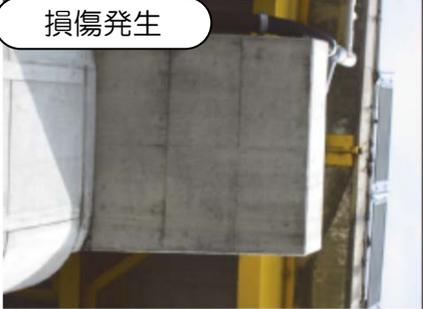
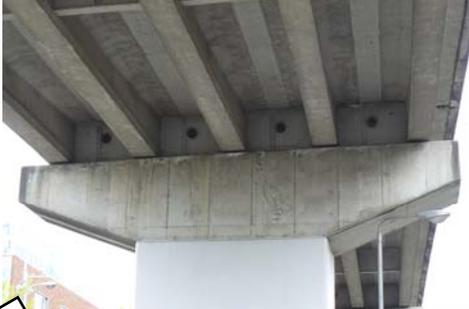
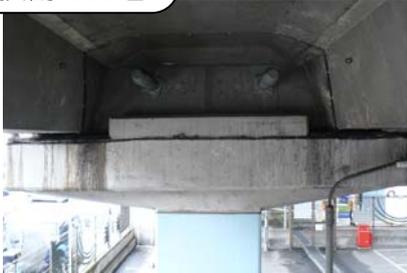
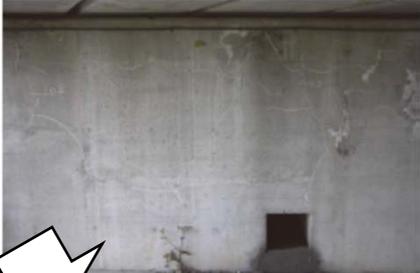
対象部材	橋台及び橋脚
着目点	アルカリシリカ反応による劣化
代表的な損傷事例	<div style="display: flex; flex-direction: column; align-items: center;"> <div style="display: flex; justify-content: space-around; width: 100%;"> <div style="text-align: center;"> <p>損傷発生</p>

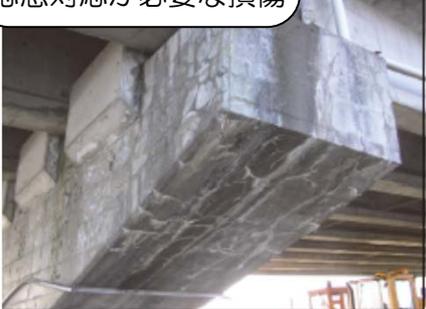
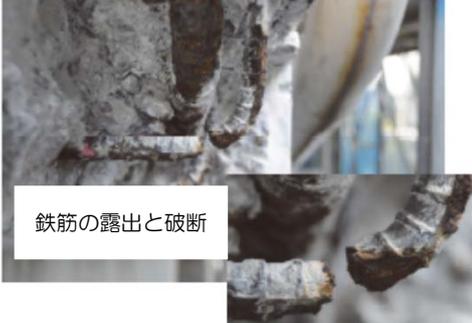
<p>鉄筋の露出と破断</p> </div> </div> </div>
点検時のポイント	
<ul style="list-style-type: none"> ・かぶり部のコンクリートが連続的に剥落していないか ・膨張速度が増加し、ひびわれ開口部増大していないか 	
損傷がもたらす事象	
<ul style="list-style-type: none"> ・落橋、交通障害、第三者被害

応急対応例	
<ul style="list-style-type: none"> ・通行止や通行規制等を実施する ・第三者被害を防ぐための対策（剥落防護ネット、路下の通行規制等）を実施する

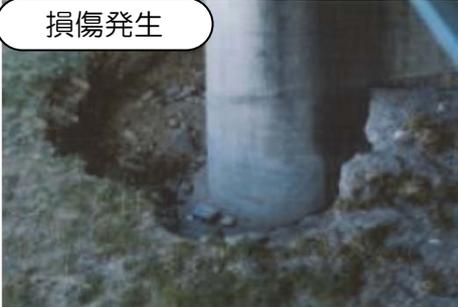
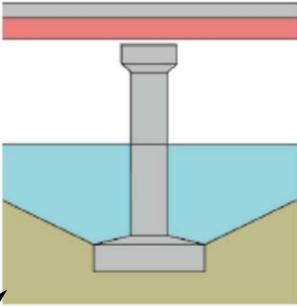
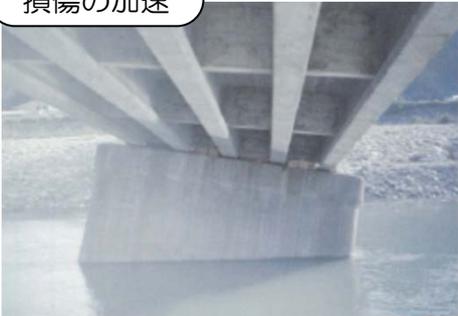
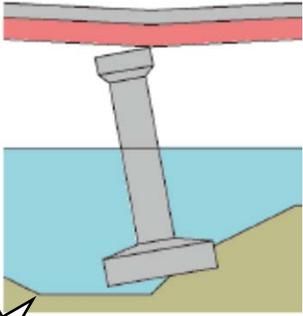
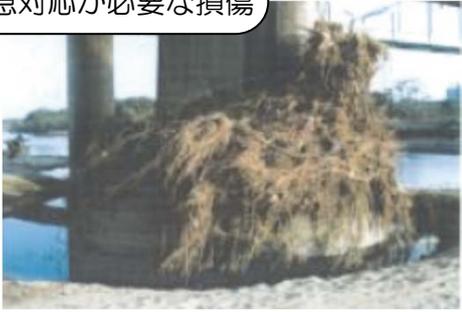
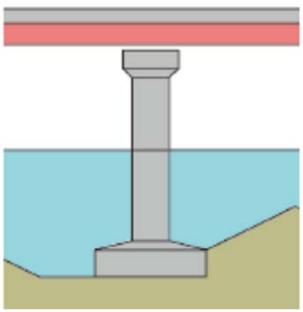
対象部材	橋脚
着目点	洗掘
代表的な損傷事例	
<div style="display: flex; flex-direction: column; align-items: center;"> <div style="display: flex; justify-content: space-around; width: 100%;"> <div style="text-align: center;"> <p style="border: 1px solid black; border-radius: 15px; padding: 2px 10px;">損傷発生</p>

点検時のポイント	
<ul style="list-style-type: none"> ・ 橋脚が沈下・傾斜していないか (目視で確認が可能) ・ 橋脚位置で高欄が折れていないか 	
損傷がもたらす事象	
<ul style="list-style-type: none"> ・ 落橋、交通障害 	
応急対応例	
<ul style="list-style-type: none"> ・ 追跡調査等によって、路面などの急激な変状を定量的に監視する ・ 通行止や通行規制等を実施する

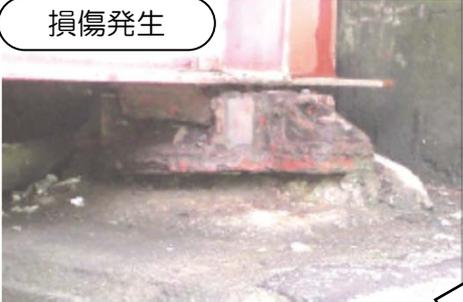
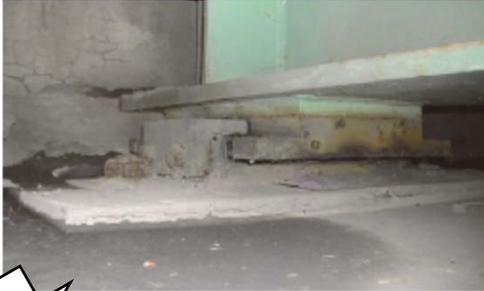
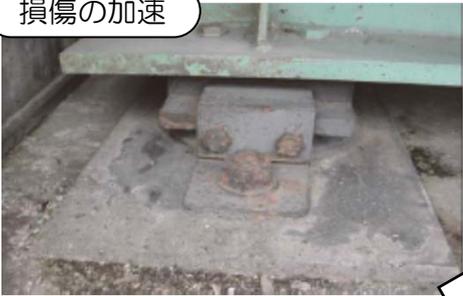
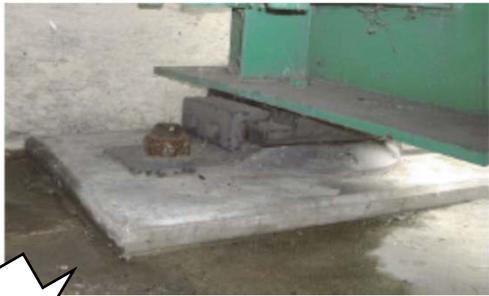
対象部材	支承部
着目点	防食機能の劣化及び支承機能の低下
代表的な損傷事例	<div style="display: flex; flex-direction: column; align-items: center;"> <div style="display: flex; justify-content: space-around; width: 100%;"> <div style="border: 1px solid black; border-radius: 15px; padding: 5px; text-align: center;">損傷発生</div> </div> <div style="display: flex; justify-content: space-around; width: 100%;">

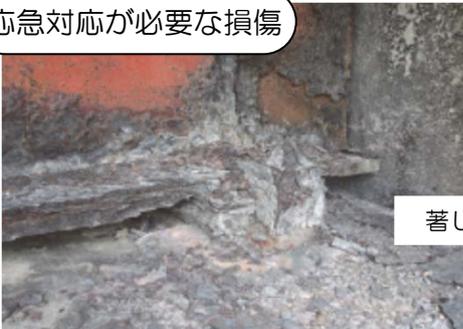
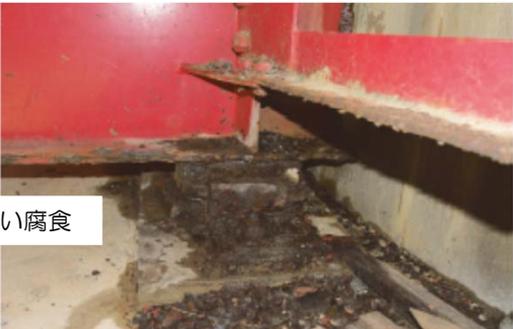
<div style="border: 1px solid black; padding: 2px; text-align: center;">著しい腐食</div>

点検時のポイント	
<ul style="list-style-type: none"> ・鉛直力支持機能のみかろうじて有効と考えられるが、他の機能は失われていないか ・支承の沈下等による路面段差が発生、またはその恐れがないか ・地震時に桁の逸脱や落橋が生じる恐れがないか 	
損傷がもたらす事象	
<ul style="list-style-type: none"> ・落橋、交通障害、第三者被害 	
応急対応例	
<ul style="list-style-type: none"> ・追跡調査等によって、路面などの急激な変状を定量的に監視する ・通行止や通行規制等を実施する

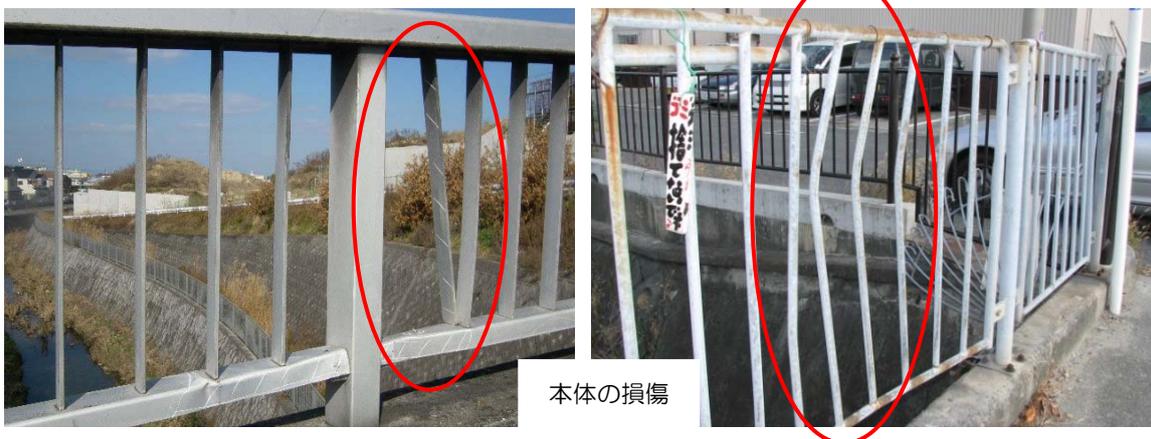
損傷発生

対象部材	高欄
着目点	高欄本体の損傷
代表的な損傷事例

- ・高欄に、部分的に破損している箇所がないか
- ・高欄の破損部材が、通行者および通行車両に被害を及ぼさないか

高欄の取替え検討

- ・ロープや、バリケード・コーンなどを設置し、危険な状態であることを示す
- ・通行規制等を実施する

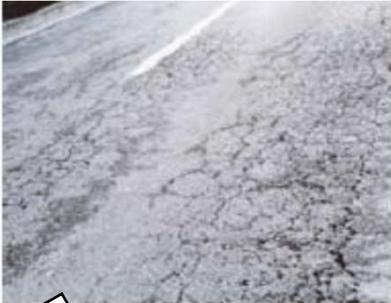
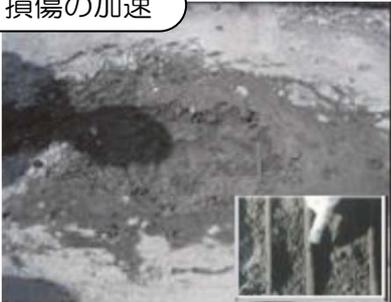
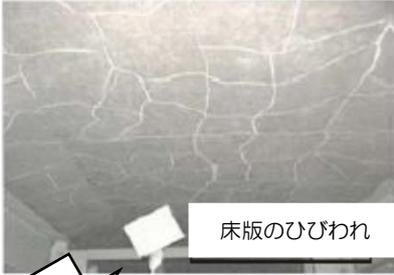
<p>ポットホール</p> </div> <div style="text-align: center;">

<p>床版のひびわれ</p> </div> </div> <div style="margin: 10px 0;">↓</div> <div style="display: flex; justify-content: space-around; width: 100%;"> <div style="text-align: center;"> <p>応急対応が必要な損傷</p>

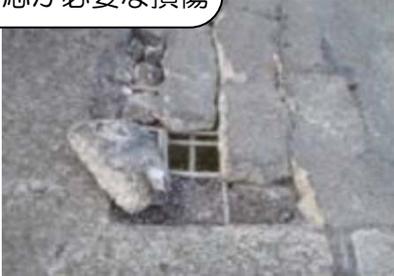
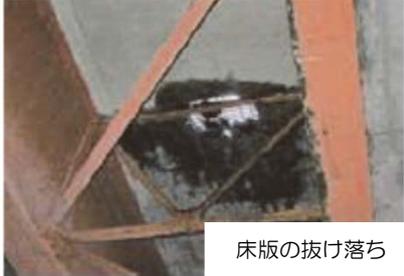
<p>床版の抜け落ち</p> </div> </div> </div>
点検時のポイント	
<ul style="list-style-type: none"> ・路面に損傷（ひびわれ、わだち、ポットホール）が発生している場合は、床版下面に損傷がないか 	
損傷がもたらす事象

<ul style="list-style-type: none"> ・交通障害、第三者被害 	
応急対応例	
<ul style="list-style-type: none"> ・追跡調査等によって、路面などの急激な変状を定量的に監視する ・通行止や通行規制等を実施する ・第三者被害を防ぐための対策（剥落防護ネット、路下の通行規制等）を実施する
