府道大堀堺線自転車通行環境整備効果の概要について

■府道大堀堺線（今池町3丁交差点～東浅香山町1丁西交差点）自転車レーン整備の概要

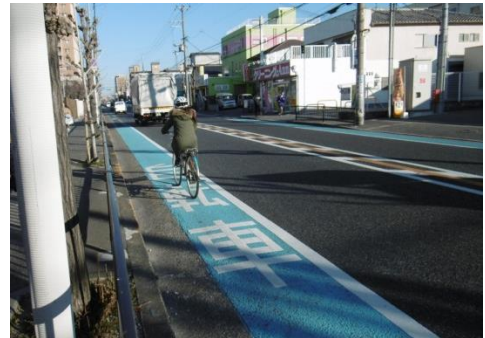
府道大堀堺線では、平成26年3月、下の地図に示す約1.1kmにおいて、自転車が車道を安全に通行できるように、車道の路肩を青色で着色（幅約1m）した「自転車レーン」の整備を行いました。
