今池水みらいセンターで発生した堺市公共下水道管破損事故報告書【概要】

【報告書作成の趣旨】

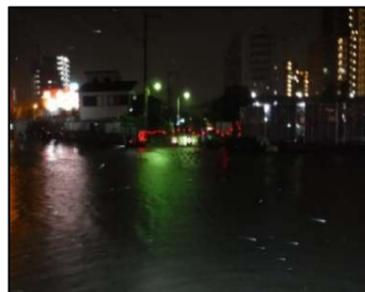
マンホール溢水状況（堺区浅香山町）

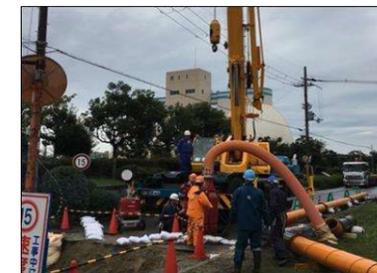
φ250mmのポンプ設置状況

破損した下水道管と同じ位置に復旧
