⑥丸保山古墳

所在地： 堺区北丸保園
規模： 墳丘長 87m の帆立貝形前方後円墳
築造年代： 5 世紀中頃
指定面積： 6,917.85 m²
公有化面積： 6,917.85 m²
調査と保存の経過： 昭和 47 年 史跡指定
昭和 43 年 公有化完了
史跡の現状：

⑦乳岡古墳

⑧御廟表塚古墳

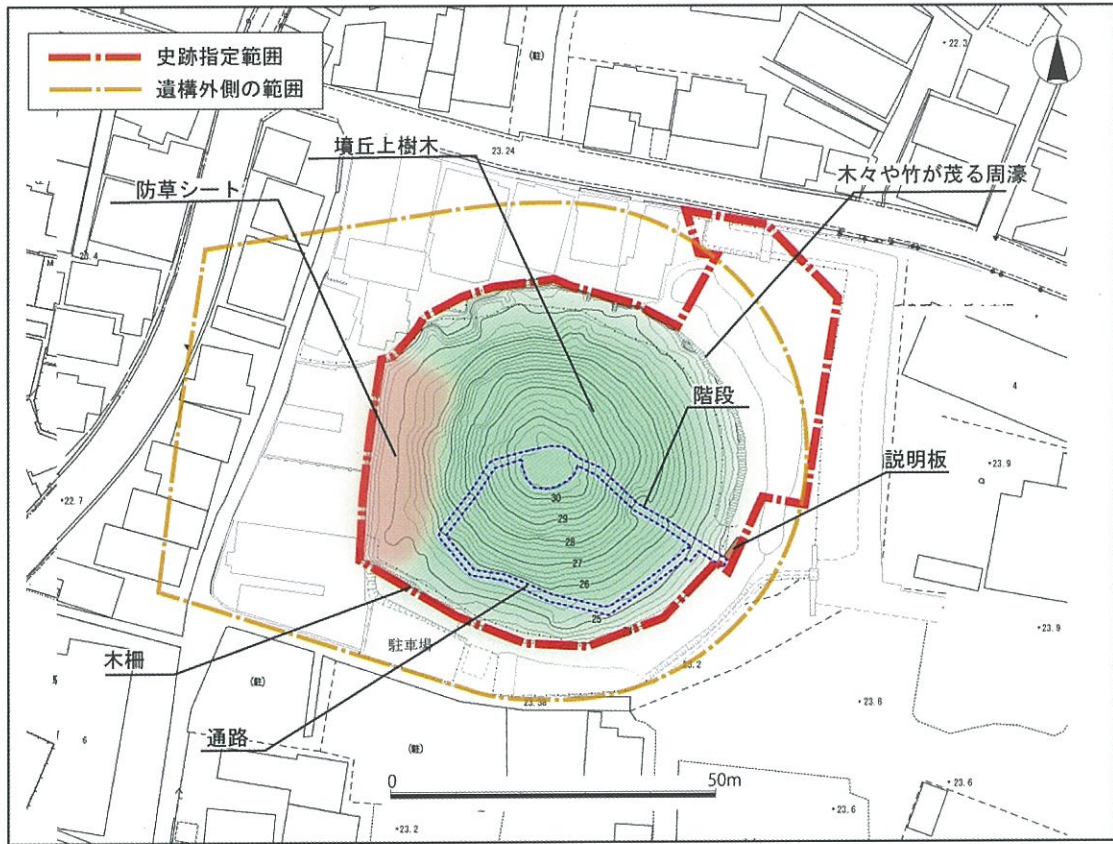
木製の縁石で整備された通路

境界部分に設置された木柵

防草シート

丸太で整備された階段

説明板

木々や竹が繁る周濠

後円部北側及び前方部は住宅地となっている。削平に伴うくびれ部の切断面付近には、防草シートが張られており、雨水が透水せず斜面を流れるため、排水の対策が必要である。濠周辺の竹林は、遺構を痛めるうえ、水質にも影響を与えるため対策が必要である。

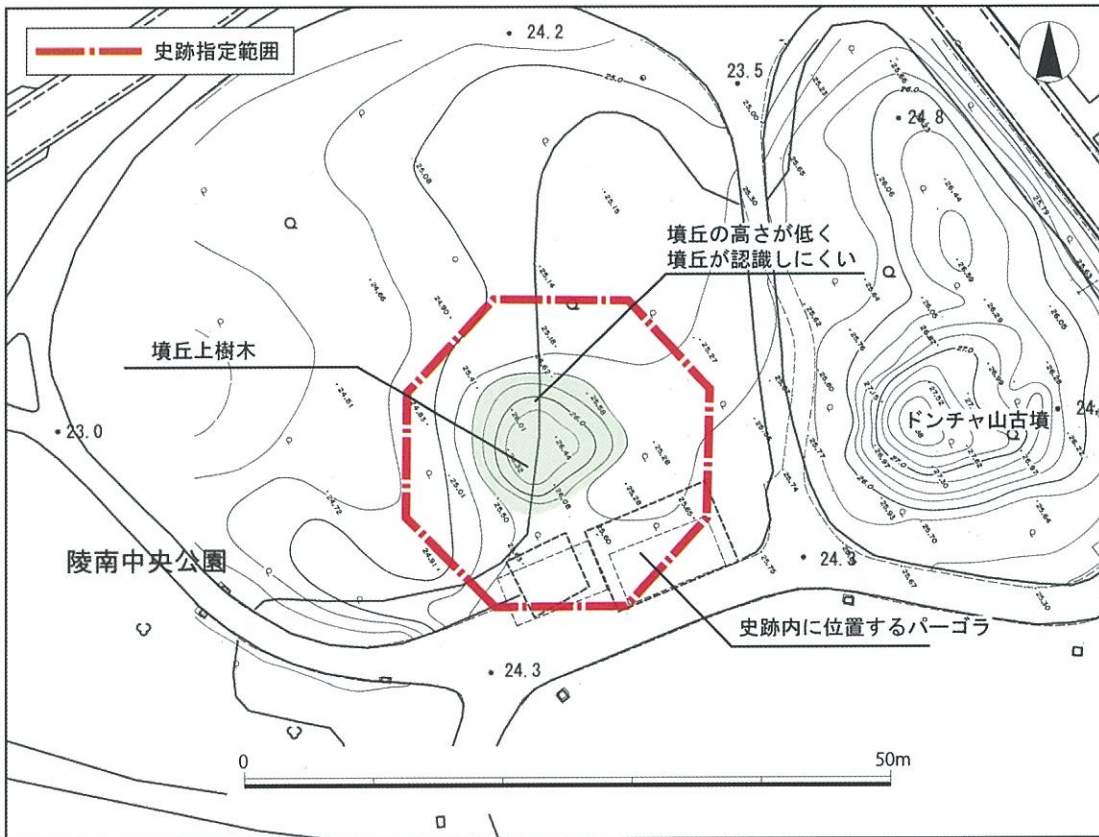
周辺よりやや小高い墳丘

墳丘の認識が困難

史跡内に位置するパーゴラ

古墳南側のグラウンド、及び北側、西側の森は公園整備による盛土がなされ、旧地形の把握が困難となっている。また、古墳南側の周濠部分にパーゴラが位置しており、古墳整備に際しては移転が必要である。更に、古墳の説明板がなく見学者が古墳を認識することが困難であり、見学に必要な施設の整備が必要である。

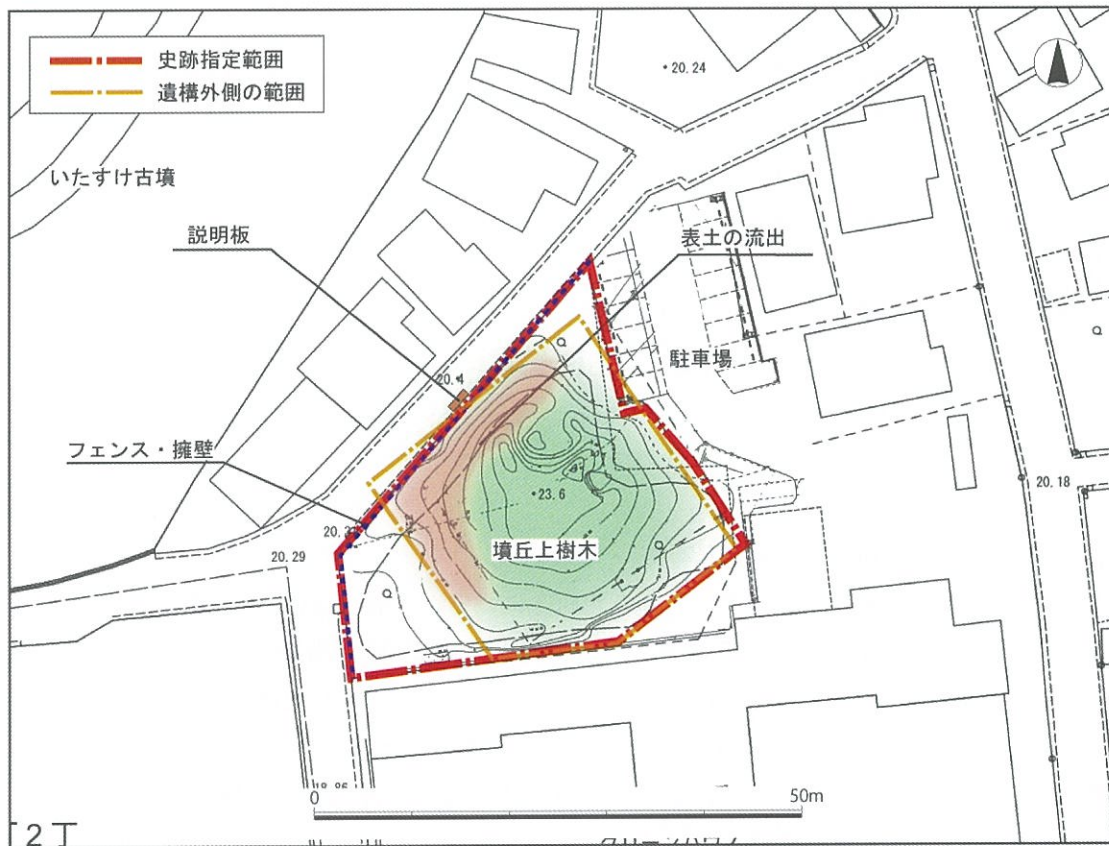
フェンス・擁壁

説明板

墳丘上の樹木

隣接した駐車場

表土の流出

善右エ門山古墳といたすけ古墳の間には道路と住宅があり、景観の遮断が生じている。更に、古墳が、特別養護老人ホーム内に位置することから、道路から古墳を見学するための工夫が必要である。
