第4章 史跡の現状と課題

(4) 各古墳の現状・課題

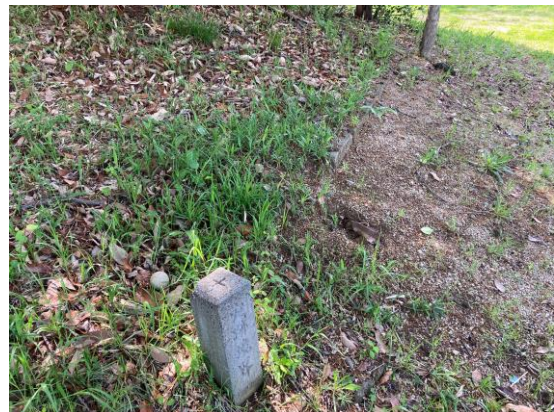
墳丘裾の公有化前のコンクリート構造物と境界杭

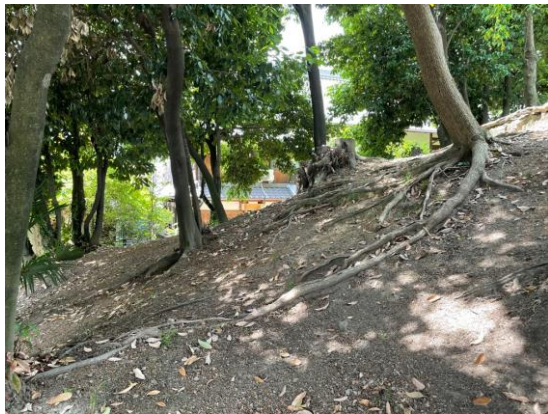
表土の流出により露出した樹根

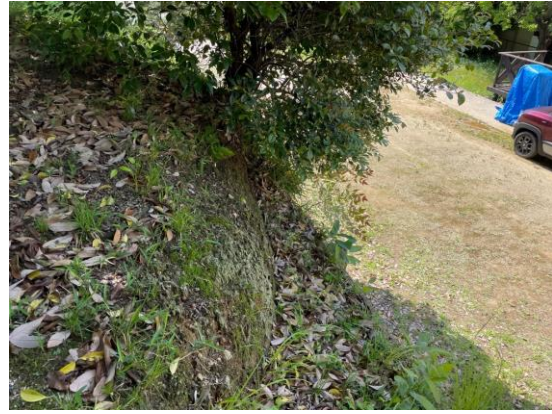
高低差のある隣地境界部

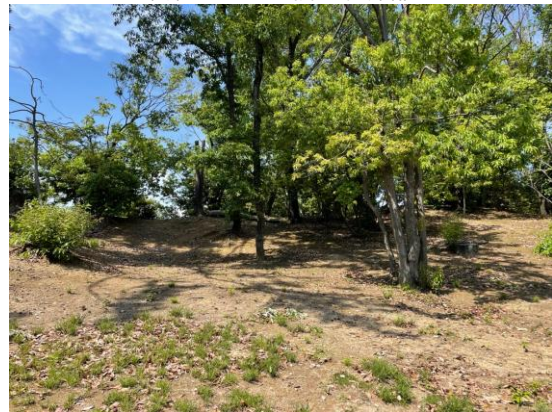
前方部の削平跡と下草の生育状況

表土が流出し露出した樹根

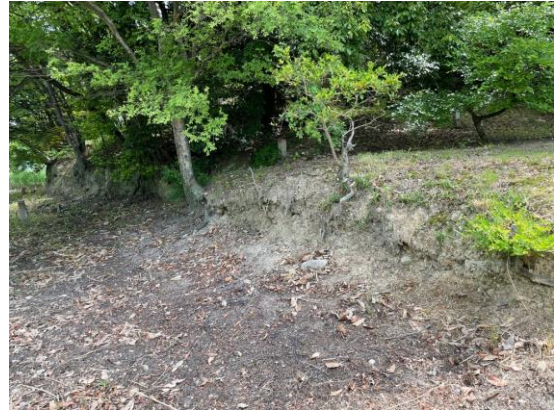
前方部の削平と侵食

コンクリート構造物

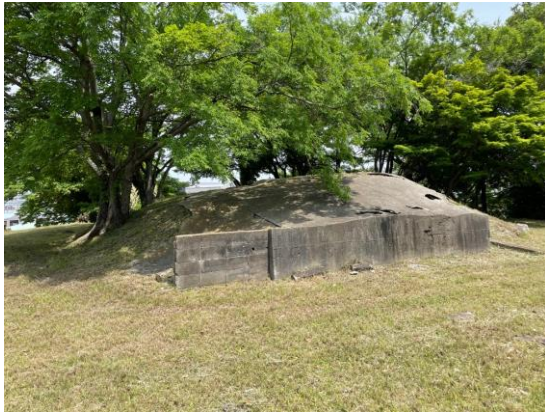
石棺保護モルタルと土留めブロック

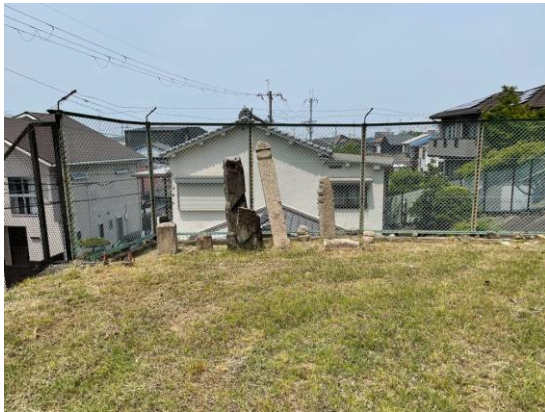
墳丘上の石製塔婆

露出した配管

急峻な墳丘斜面

前方部上の電柱

墳丘上に
残置された階段

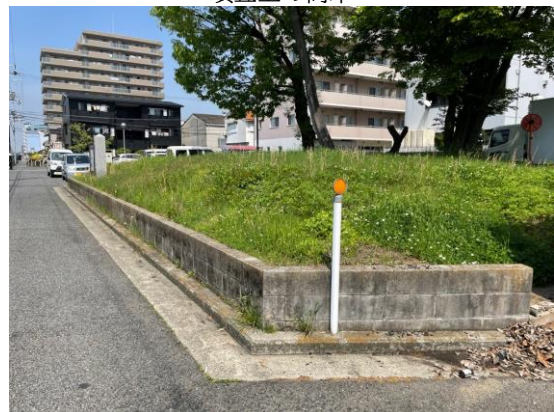
道路際の擁壁と土留めブロック

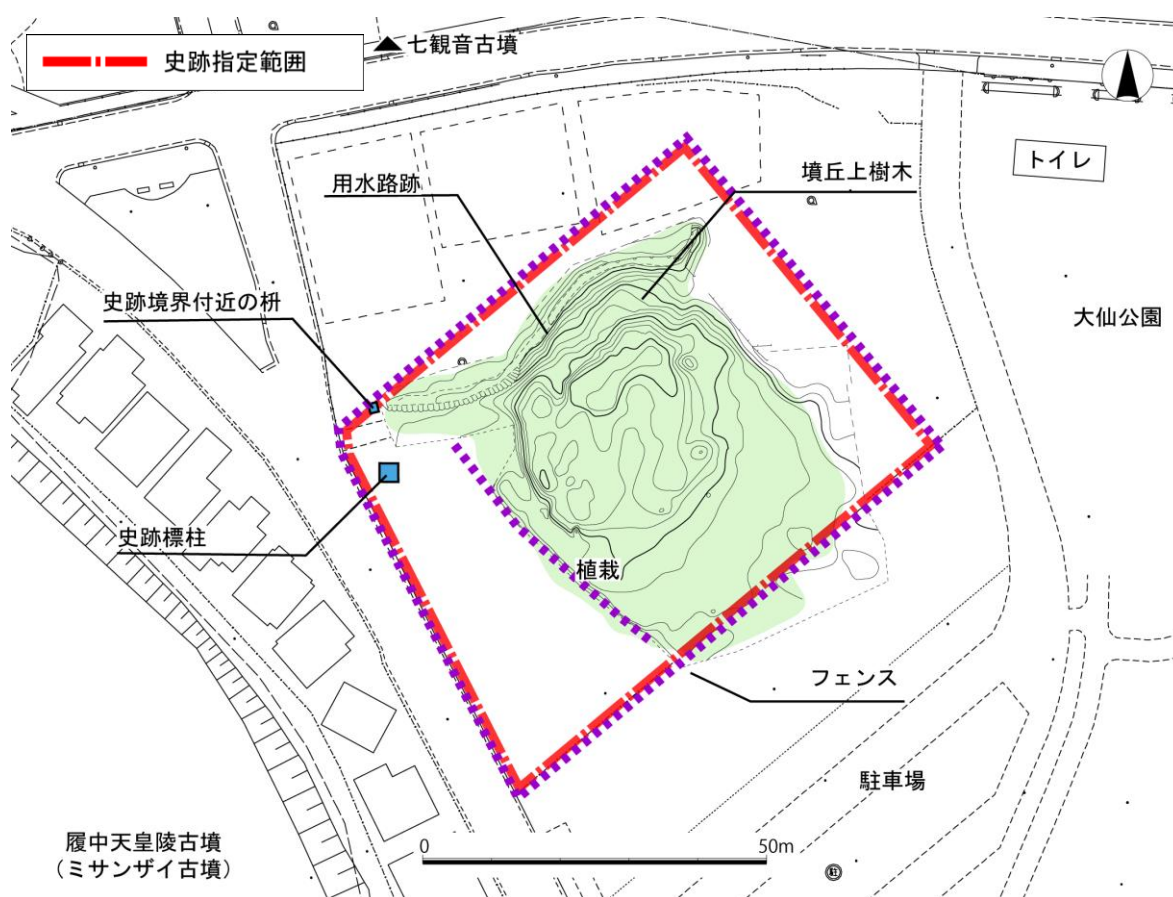
⑩寺山南山古墳 現状・課題

昭和 36 年（1961）頃に墳丘上に住宅が建設された際に、比高差 4m 以上は残存していた墳丘は削平を受け、約半分の墳丘高になった。現在、指定地周辺は大仙公園として開設されている。南側は当該公園の駐車場として整備され、履中天皇陵古墳の外周溝をブロックで明示している。古墳裾周囲には一部ネットフェンスが設置されている。墳丘上は樹木が見られるが、その大半はアカメガシワを中心とした落葉樹である。

樹木の繁茂や上記の墳丘の削平により古墳としての認識が困難で、見学施設の整備が必要である。

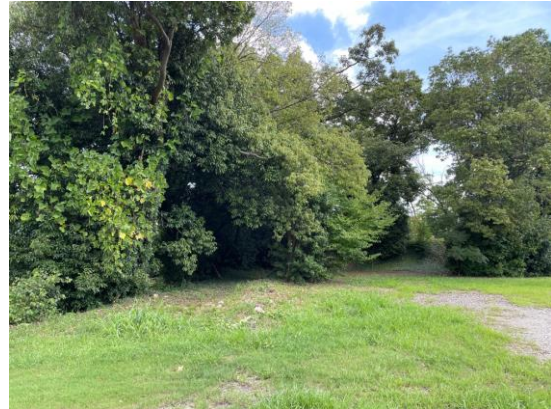
古墳としての認識が困難

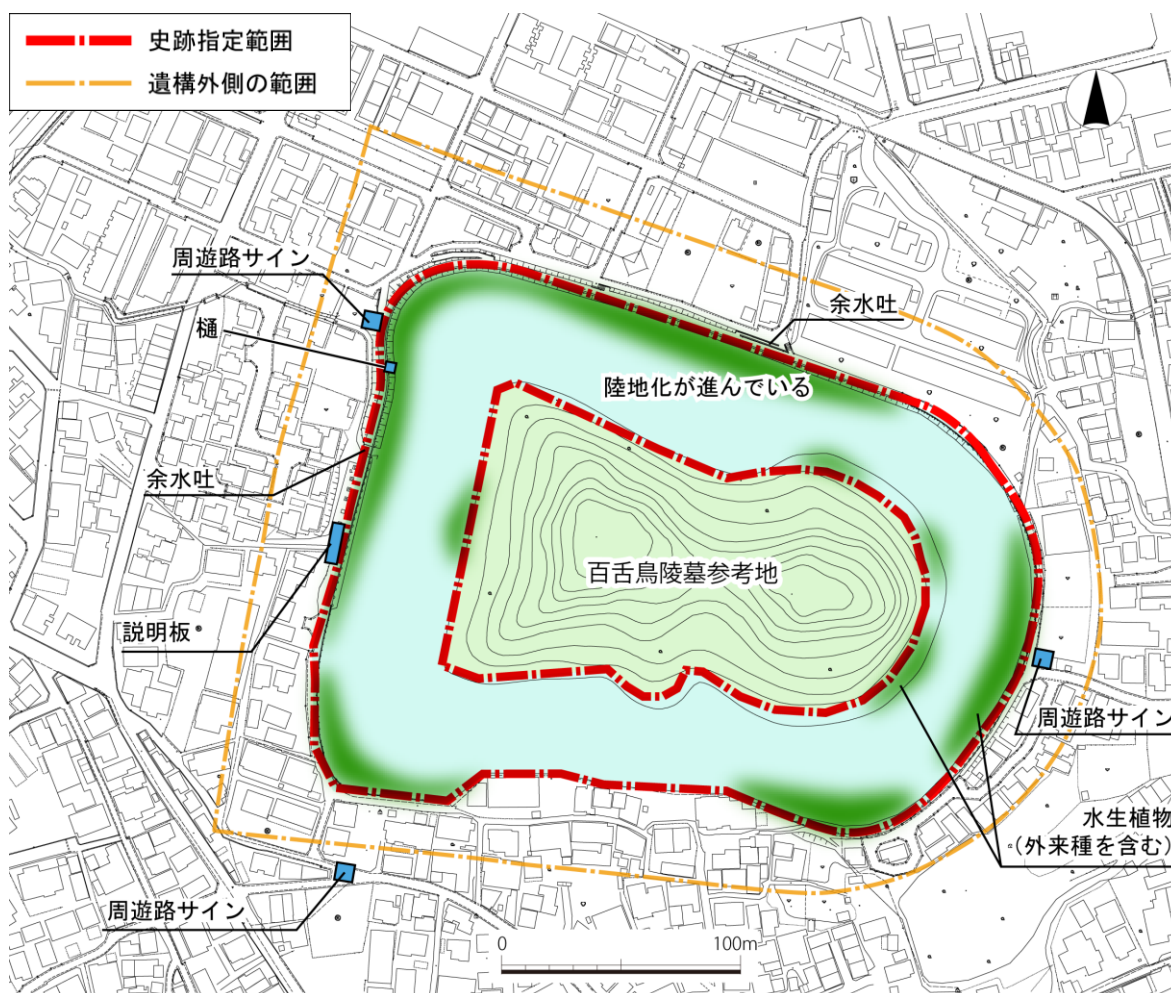
⑱御廟山古墳内濠 現状・課題

平成 26 年度に御廟池の波浪などで進行する墳丘の侵食や崩落への対策として、宮内庁が護岸整備工事を実施した。事前調査により遺構などの状況を確認した上で、墳丘裾部に碎石を詰めた布団かごを設置し、植生土嚢を積み上げるという工法による。碎石には葺石とは異なる石材を用い、峻別を可能とする配慮をしている。堤側の斜面はコンクリート製護岸や擁壁で囲まれる。堤上はアスファルト舗装の道路又はインターロッキング舗装による遊歩道が整備されている。御廟池と呼称する内濠は主に地元自治会が管理していたが、史跡指定を受けた後に公有化し、擁壁並びに濠の水量や植生などの管理は世界遺産課が行っている。内濠の水位管理にあたっては、既設の余水吐を切り下げ、恒常的な安全水位の維持を図っている。

維持管理の強化に努めることで墳丘を含め宮内庁と共に古墳の一体的な保全に取り組んでいる。近年、外来植物オオバナミズキンバイが定着し宮内庁と駆除に取り組んでいるものの、わずかな茎からでも簡単に増えるため、生態系への影響が懸念される。

年度	内容	備考（詳細）
令和3年	余水吐切下	既設余水吐切下げ（幅1.3m、長さ12m、深さ最大0.6m）

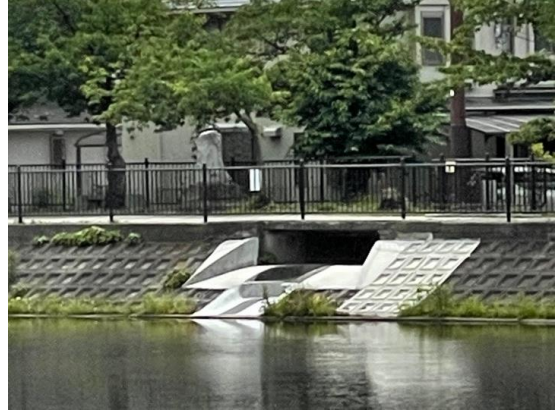
切り下げた余水吐

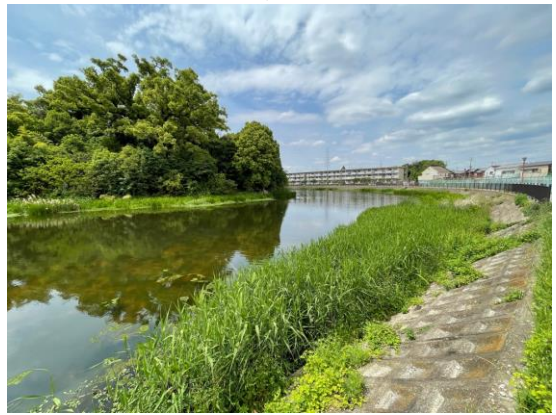
陸地化が進んでいる様子

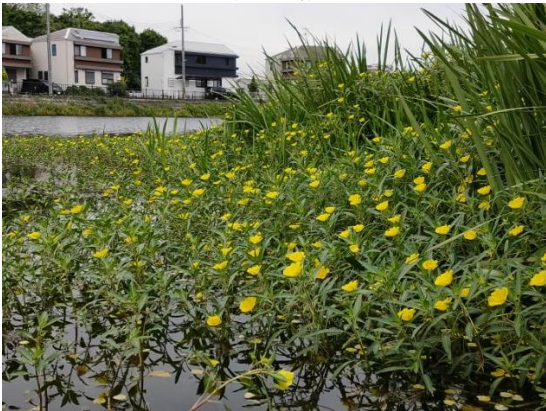
外来種のおオバナミズキンバイ

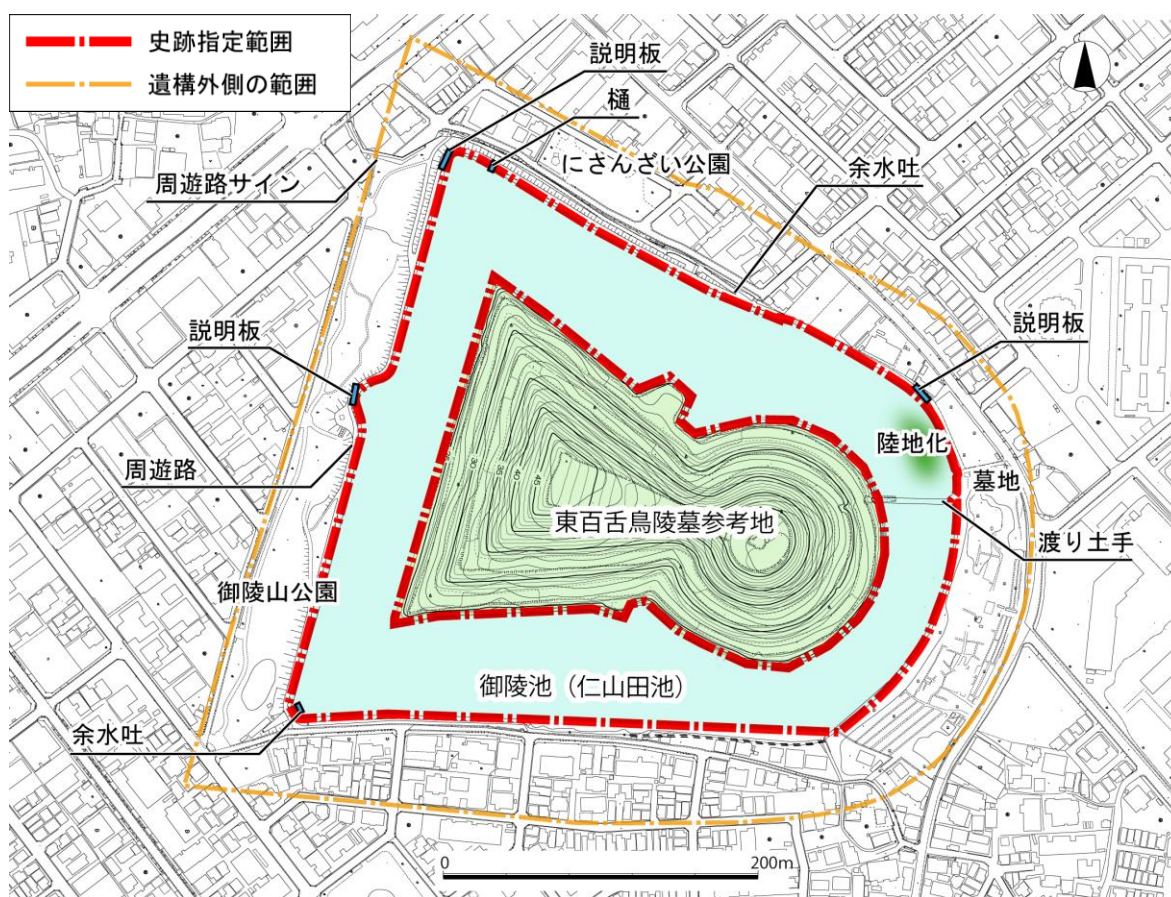
⑱ニサンザイ古墳内濠 現状・課題

平成 30 年度に墳丘下段斜面は、内濠として呼称する御陵池の波浪などで進行する侵食や崩落への対策として、宮内庁が「補強土壁工」工法による法面保護工事を実施した。事前調査により遺構などの状況を確認した上で、墳丘裾斜面に割栗石を敷き詰め、斜面を安定させた後、斜面上段に吸出し防止マット、植生シートを設置し、良質土を充填している。

堤側の斜面はコンクリート製護岸や擁壁で囲まれる。堤上は後円部側の一部を除き、転落防止柵を巡らせ、アスファルト舗装の道路や遊歩道が整備されている。墳丘陵墓の管理用通路として後円部と堤の間に渡り土手が設置されている。

陸地化しつつある渡り土手付近

年度	内容	備考（詳細）
平成28年	浚渫	渡り土手付近北側の浚渫 長さ12m、幅0.5m、深さ0.5m
平成29年	観測計設置	溜池防災減災用テレメーター観測施設設置
