堺市立小学校における
アスベスト検出事案に関する報告書

令和5年3月
堺市

第 1 章 アスベスト検出事案の概要

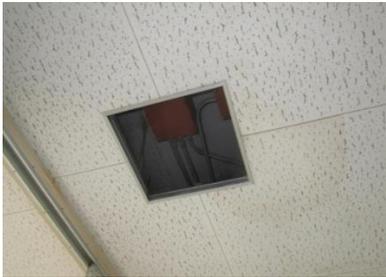
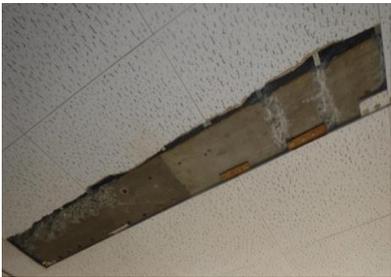
令和 2 年度	
3月15日	中学校の特別教室に空調を整備する際、日置荘中学校の体育館 4 階フロアの天井裏で吹付ロックウールが施工されていることが判明
3月17日	吹付ロックウールのアスベスト分析調査を実施 (調査結果：アスベスト含有なし)
令和 3 年度	
5月13日	同様の構造の体育館が市立小・中学校 135 校のうち他 7 校に存在 天井裏の吹付ロックウールの有無およびアスベスト分析調査を実施
7月1日	7 校中 4 校の小学校体育館において、3 階フロアの天井裏の吹付ロックウールからアスベストが検出
7月6日～12日	4 校の体育館 3 階フロアの天井の状況と吹付ロックウールの状態を確認 4 校とも吹付ロックウールは天井ボードで覆われており、露出していない状態であったが、日置荘小学校においては 3 階廊下の天井点検口 1 か所で蓋の外れ (7/9 復旧)、八田荘小学校においては 3 階廊下の天井ボードの一部に剥がれがあった (7/16 修繕)
	<div style="display: flex; justify-content: space-around;"> <div style="text-align: center;"> <p>日置荘小学校 (復旧前)</p>

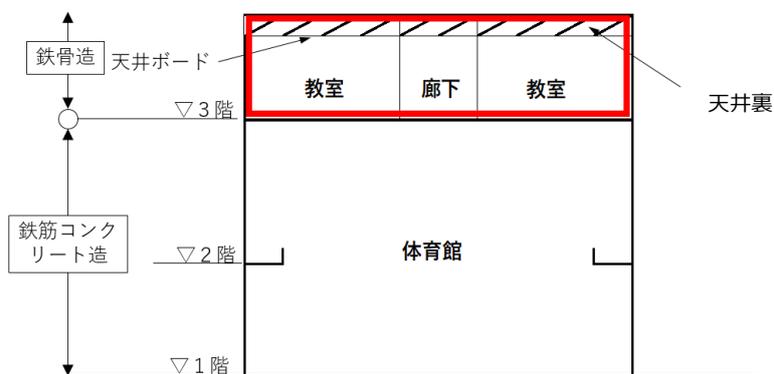
当該体育館の概略図

アスベストが検出された体育館（以下「当該体育館」という。）は、4校とも1、2階は鉄筋コンクリート造の体育館、3階は鉄骨造の教室となっていた。3階フロアの天井裏の鉄骨部分にアスベスト含有吹付ロックウールが施工されていた。

なお、4校ともに体育館1、2階部分と3階部分は鉄筋コンクリートの床で区切られており、出入口も別となっている。

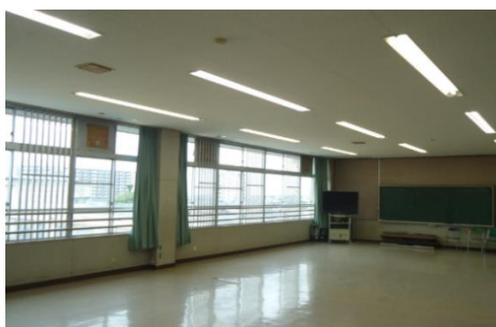
3階フロアの状況

当該体育館 3 階フロアの使用状況（令和 3 年 9 月時点）

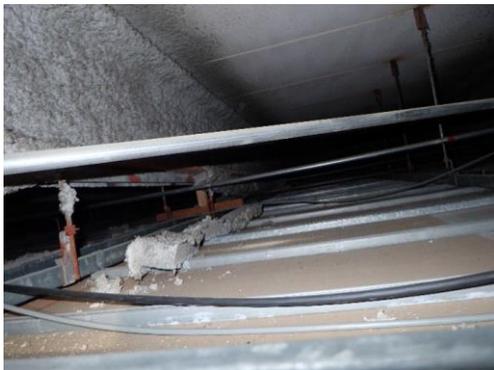
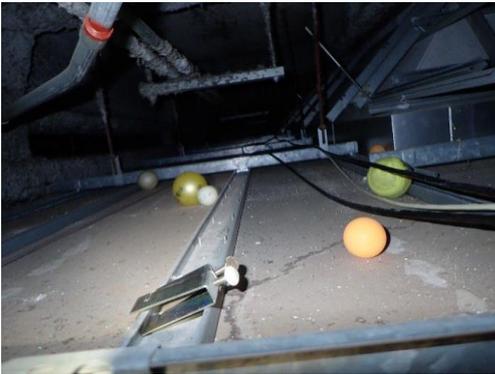
日置荘小学校	評価：劣化
<p>○天井点検口から確認した範囲においては、天井内のアスベスト含有吹付ロックウール全体に、経年劣化による毛羽立ちが見られ、天井裏には細かな落綿が見られた。また、以下の工事や振動による大きな落綿が多く見られた。</p> <ul style="list-style-type: none">・集会室とクラブ倉庫の部屋の真ん中には過去に間仕切壁があった。その間仕切壁撤去時に起きたと思われる吹付の落綿が集会室の天井点検口から間仕切壁あった横方向の梁の下に見られた。・一部であるが部屋の出入口ドア上の廊下間仕切り直上天井内で、扉の開閉等の振動によると思われる損傷による落綿が見られた。・廊下天井内にはケーブル配線工事による損傷・落綿が見られた。・廊下天井の開口部への複数のボールの投げ入れ等が確認された。

<p>部屋内横梁の吹付が天井裏に剥落している。過去の部屋間の間仕切壁撤去時の振動による落下と考えられた。</p>	<p>天井裏に児童が投げ込んだと考えられるボールが多数確認された。</p>

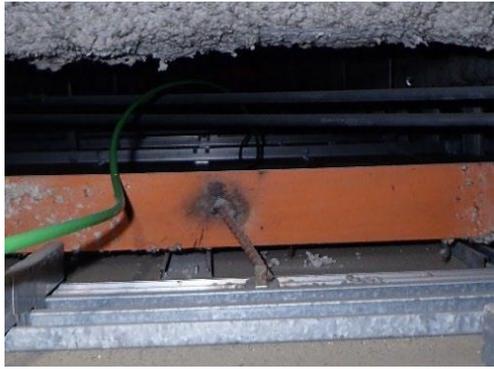
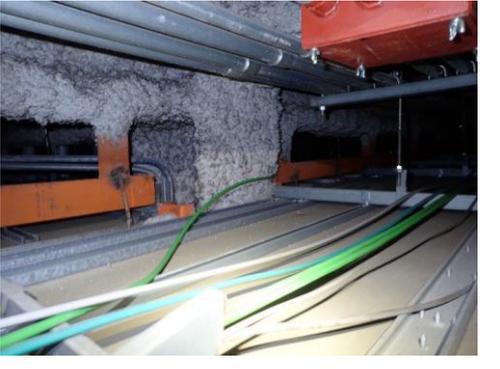
登美丘西小学校	評価：やや劣化
<p>○天井点検口から確認した範囲においては、天井内のアスベスト含有吹付ロックウールは、全体的に状態は安定していた。</p> <p>○廊下内の天井内の梁や吊り金物の吹付ロックウールに、多少の毛羽立ちが見られた。</p> <p>○廊下天井裏には劣化による落綿、ケーブル配線工事等による損傷等も多少認められた。</p>

<p>梁下端に多少の毛羽立ちあり、廊下間仕切り部分に落綿あり。</p>	<p>ケーブルが吹付けに接触している。配線工事の際に吹付け材を損傷させた可能性が考えられる。</p>

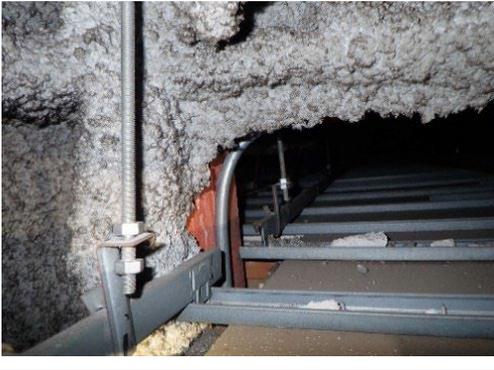
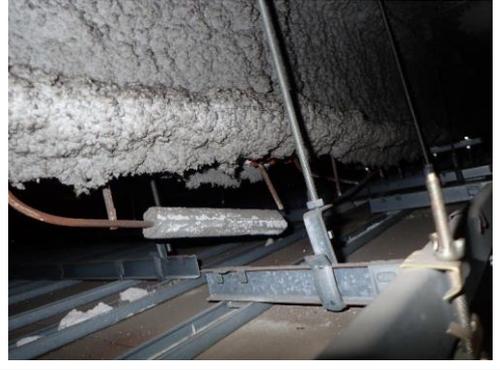
八田荘小学校	評価：やや劣化
<p>○天井点検口から確認した範囲においては、天井内のアスベスト含有吹付ロックウールの状態は安定していたところも見られたが、廊下内の天井内の梁の一部に吹付ロックウールの多少の毛羽立ち、扉の開閉の振動によると思われる垂れ下りが見られた。</p> <p>○集会室間仕切りの改修工事跡、支持金物（丸鋼）の損傷劣化による落綿が一部見られた。</p>

<p>集会室天井裏の梁の吹付ロックウールが間仕切り改修工事・扉の開閉の振動等での損傷、天井内の落綿の取り残しがある。</p>	<p>集会室天井裏に吹付材の垂れ下がり、落下が確認された。過去の部屋内のパーティション撤去時の振動によるものと考えられた。</p>

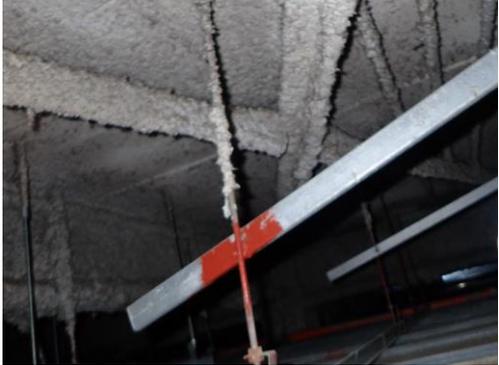
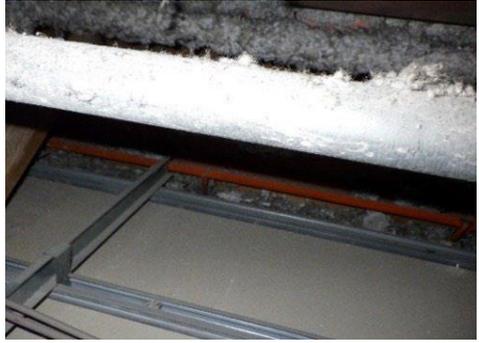
福泉小学校	評価 劣化
<p>○天井点検口から確認した範囲においては、天井内のアスベスト含有吹付ロックウール全体に毛羽立ちが見られ、天井裏への細かな落綿が見られた。</p> <p>○一部であるが廊下間仕切り直上天井内で扉の開閉等による振動が原因と思われる損傷による落綿が見られる。</p>

吹付材の毛羽立ち、吹きこぼしも目立つ。	廊下天井内の状況。配管の上や廊下間仕切り壁上の落綿が多い。

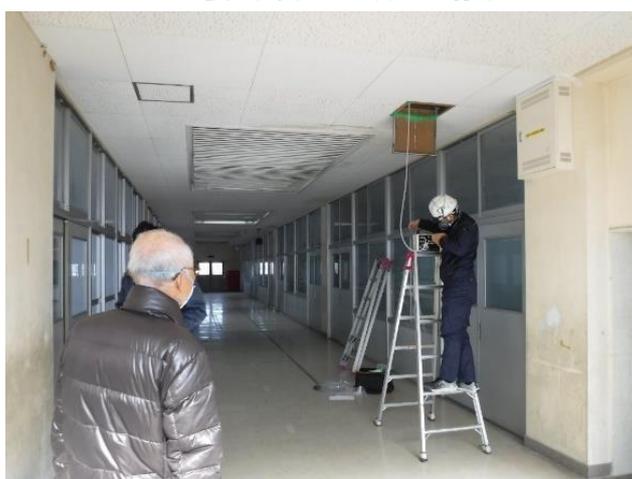
天井裏の気中濃度測定の様子

測定場所	アスベスト 繊維数濃度 (本/L)	測定日
廊下	0.11 未満	R3.9.17
廊下天井裏 (点検口 閉)	0.11 未満	R4.1.20
理科室	0.11 未満	R3.9.17
音楽室	0.11 未満	R3.9.17
家庭科室	0.11 未満	R3.9.17
多目的室	0.11 未満	R3.9.17
屋外	0.11 未満	R3.9.17

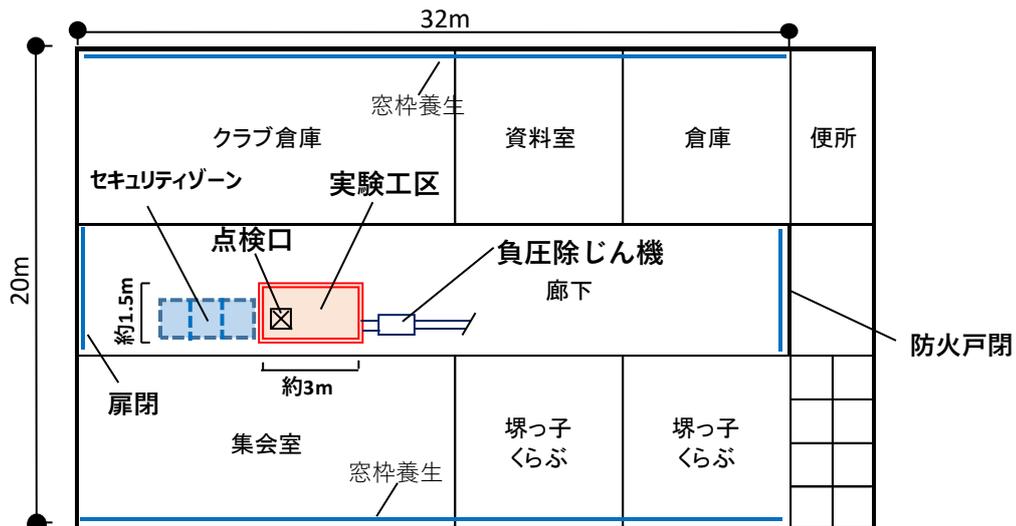
実験工区の設置（平面図）

- 以下の理由により、飛散する可能性が4校のうち一番高いと考えられる日置荘小学校に実験工区を設置した。
 - 【選定理由】
 - ・吹付ロックウールの状態が「劣化」であり、落綿が多くみられた。
 - ・天井点検口の蓋が無い期間があり、ボールの投入がみられた。
 - ・体育館3階フロアにおける児童の滞在時間が、試算上最も長かった。
- 日置荘小学校体育館3階の廊下において、天井点検口下部に幅約1.5m、長さ3mの実験工区を設置し、負圧除じん機を取り付けた。また、実験工区への出入りに伴うアスベストの飛散を防止するため、セキュリティゾーンを設置した。

なお、実証実験に伴うアスベストの飛散防止および天井点検口の蓋が開いていた時の気流の再現（※）として、天井点検口部下向きに 0.5mから 1.0m/秒の気流が発生するように負圧除じん機の風量を調整し、実験を行った。（※蓋のない状態で天井点検口付近の風速を計測すると平均 0.58m/s の下向きの気流がみられた）

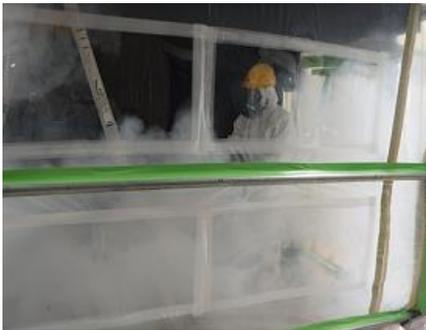
スモークマシンによる漏えい確認

実験前にスモークマシンの煙を使い、実験工区の養生や建物軒先からの漏えいの有無の確認を行った。また、セキュリティゾーン入口付近と負圧除じん機吹出口でも漏えい確認を行った。

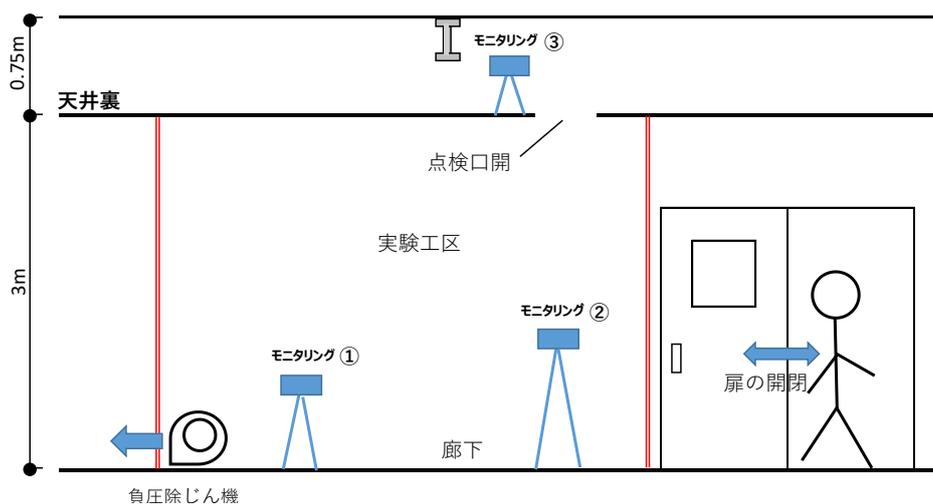
検証①の実証実験概要図

- ・扉の開閉振動による、アスベストの飛散についての検証を行った。
- ・開閉する扉は天井点検口に一番近い集会室の扉とし、実験の仕様は下表とした。

検証番号	検証①の仕様
検証①-1	○ 扉を5回開閉し、30分間測定 (実験工区内の十分な清掃・換気)
検証①-2	○ 扉を5回開閉し、30分間測定 (実験工区内の十分な清掃・換気)
検証①-3	○ 扉を5回開閉し、240分間測定 翌日に掃除による再飛散の検証(検証④-1)を行うため、清掃は行わない。

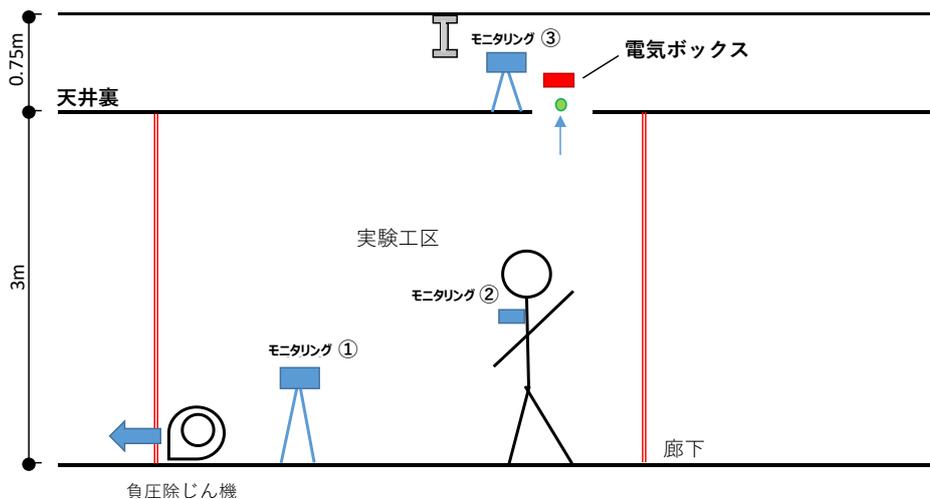
検証②の実証実験概要図

- ・天井点検口へ向かって真下からボールを投げることによるアスベストの飛散についての検証を行った。
- ・使用するボールの種類は天井裏に入っていたボールの種類や聞き取り調査の結果からピンポン玉、ビニルボール大、ビニルボール小の3種類とした。それぞれのボールが天井点検口の枠内に10回入るまで投入を行い、実験の仕様は下表とした。

検証番号	検証②の仕様
検証②-1	○ピンポン玉を天井点検口へ投入し、30分間測定 (実験工区内の十分な清掃・換気)
検証②-2	○ビニルボール(大)を天井点検口へ投入し、30分間測定 (実験工区内の十分な清掃・換気)
検証②-3	○ビニルボール(小)を天井点検口へ投入し、240分間測定 翌日に掃除による再飛散の検証(検証④-2)を行うため、清掃は行わない。

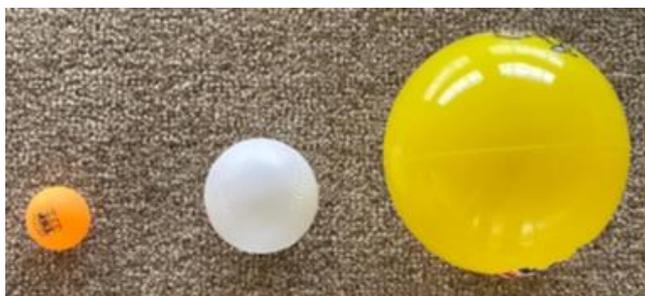
検証②のボールの種類

ピンポン玉 ビニルボール小 ビニルボール大

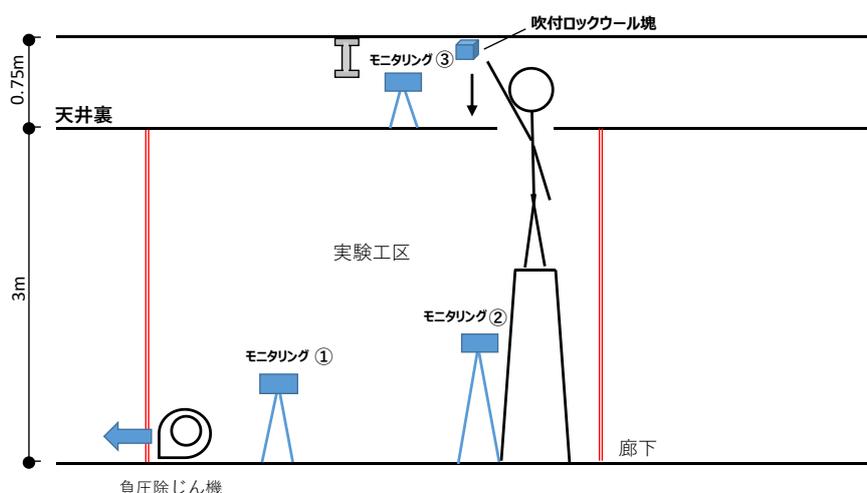
検証③の実証実験概要図

- ・改修工事等での落綿によるアスベストの飛散についての検証を行った。
- ・天井裏に既に落下している吹付ロックウールの塊を採取し、天井裏の最大高さから落下させた。
- ・塊（大）は直径約 20 cm、塊（小）は直径約 5 cm で、実験の仕様は下表とした。

検証番号	検証③の仕様
検証③-1	○塊（大）を落下させ、30 分間測定 （実験工区内の十分な清掃・換気）
検証③-2	○塊（大）を落下させ、30 分間測定 （実験工区内の十分な清掃・換気）
検証③-3	○塊（小）を落下させ、30 分間測定 （実験工区内の十分な清掃・換気）
検証③-4	○塊（小）を落下させ、240 分間測定 翌日に掃除による再飛散の検証（検証④-3）を行うため、清掃は行わない。

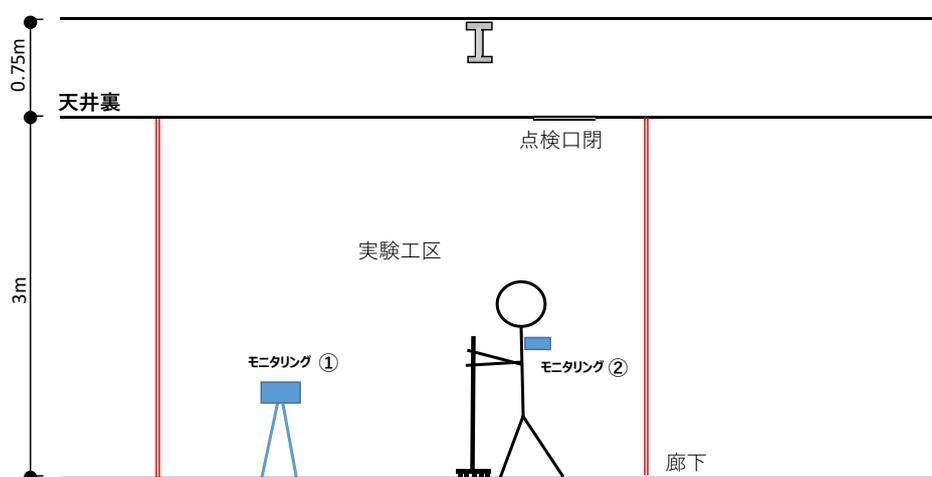
検証④の実証実験概要図

- ・掃除による、アスベストの再飛散についての検証を行った。
- ・検証①から③を行った翌日に下表の仕様で実験を行った。

検証番号	検証④の仕様
検証④-1	検証①の翌日に掃き掃除を5分間行い、30分間測定
検証④-2	検証②の翌日に掃き掃除を5分間行い、30分間測定
検証④-3	検証③の翌日に掃き掃除を5分間行い、30分間測定

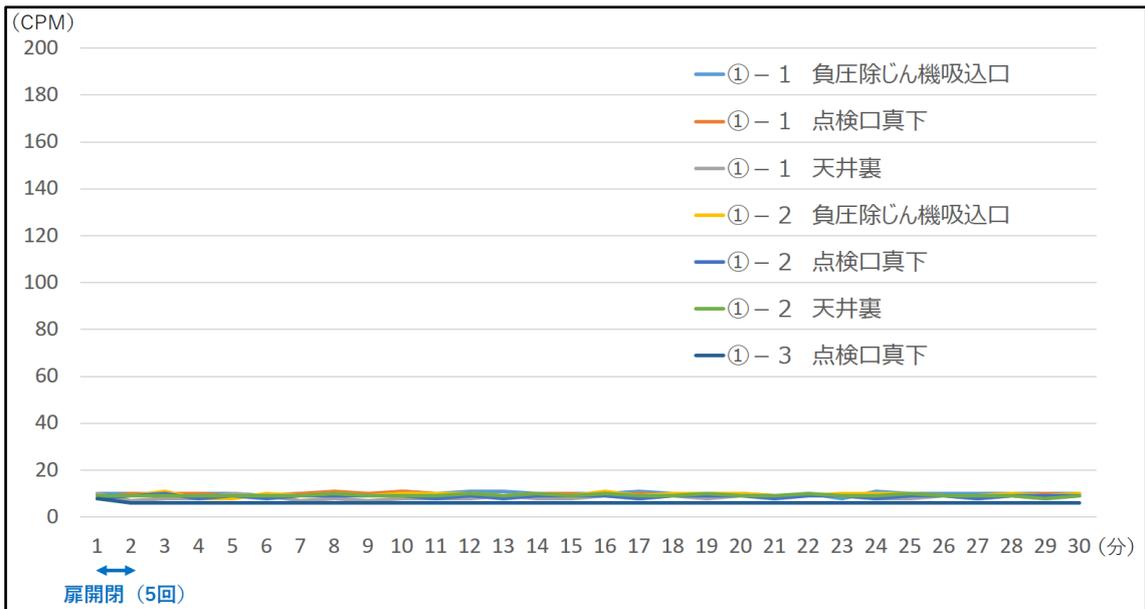
粉じん濃度の測定結果グラフ（検証①）

粉じんの発生状況として、検証①扉の開閉、検証②天井点検口へのボールの投入による実験においては、ほとんどバックグラウンド（実験工区の外側）と変わらず、最初の5回の扉開閉や10回のボール投げの際、測定値に微量の上昇が確認されたが、残りの25分近くは変動が見られなかった。

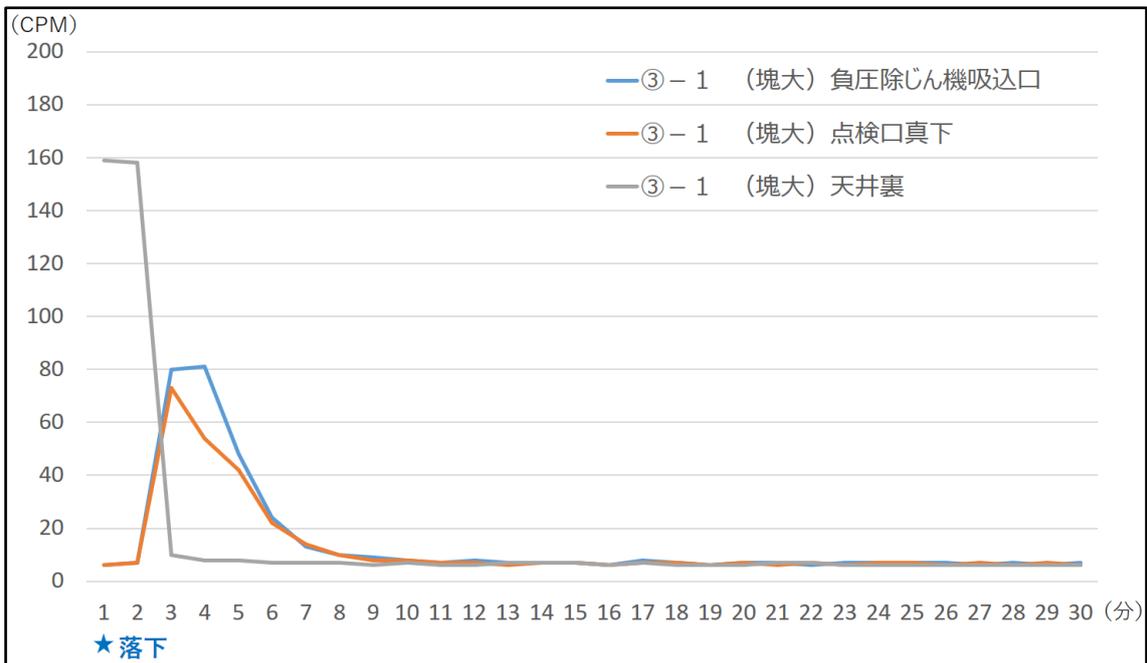
粉じん濃度の測定結果（検証③-1）

検証③改修工事等での落綿による実験において、天井裏では落下直後から約3分間は粉じん濃度が非常に高く、また天井点検口真下付近、負圧除じん機の吸込口付近の2箇所については落下直後から7、8分の間は粉じん濃度が高くなり、その後は低くなりバックグラウンドと変わらなくなった。

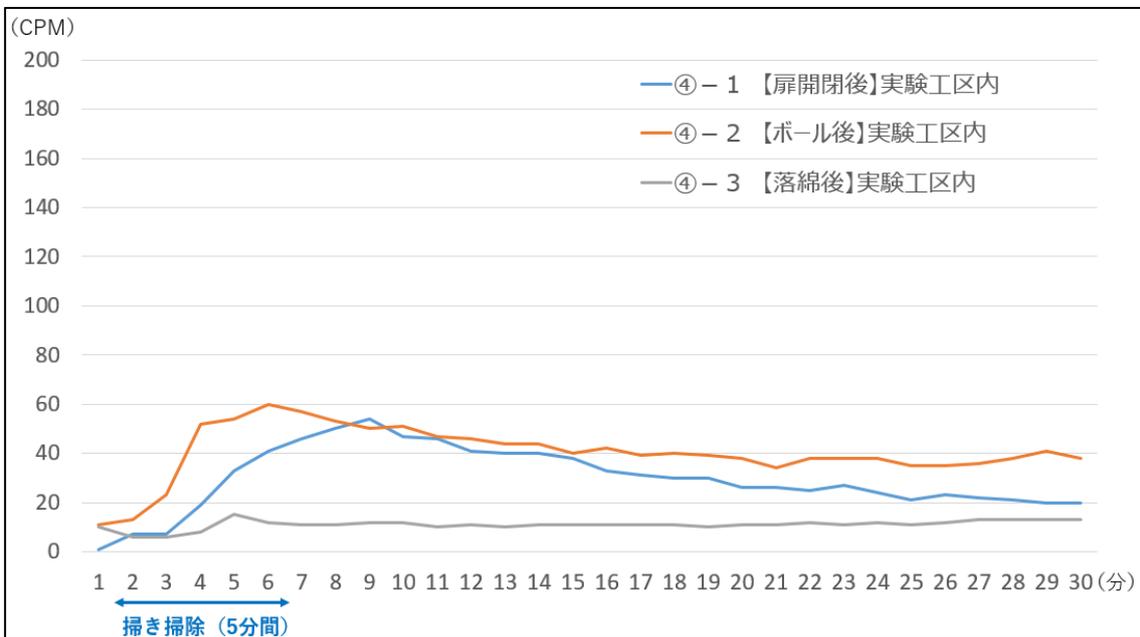
粉じん濃度の測定結果グラフ（検証④）

検証④掃除による再飛散実験では、5分間の掃除後、30分間近く粉じん濃度の高い状態が続いた。検証①および検証②の実験では、室内の粉じん濃度は低かったがその後の掃除の際の粉じん濃度は高く、逆に検証③での室内の粉じん濃度が高いにも関わらず実験後の掃除の際の値は低かった。これについては、①と②の実証実験の際、準備や機械の段取りのために実験工区内への出入りがかなり多かったことに対して、③の実証実験の際は出入りが少なかった。この実験工区内への出入りの頻度が床等のホコリの持ち込み量に影響を及ぼした可能性が考えられる。

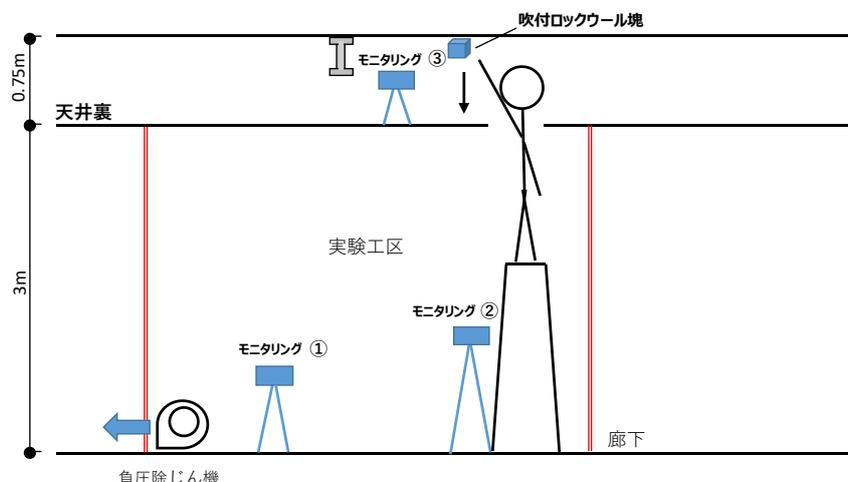
検証③「改修工事等での落綿による飛散の可能性」における塊（大）の落綿実験

- ・検証③「改修工事等での落綿による飛散の可能性」における塊（大）の落綿実験において、アスベスト繊維が検出された。
- ・それ以外の実験においては、測定した範囲内でアスベスト繊維は検出されなかった（検出下限値未満（0.07～0.1 本/L未満）であった）。
- ・検証③では天井裏に既に落下している吹付ロックウールの塊を採取し、天井裏の最大高さから落下させ、30 分間の濃度測定を行った。
- ・落下させた塊の直径は約 20 cm で、アスベスト繊維数濃度は天井点検口真下が最大で 0.39 本/L であった。

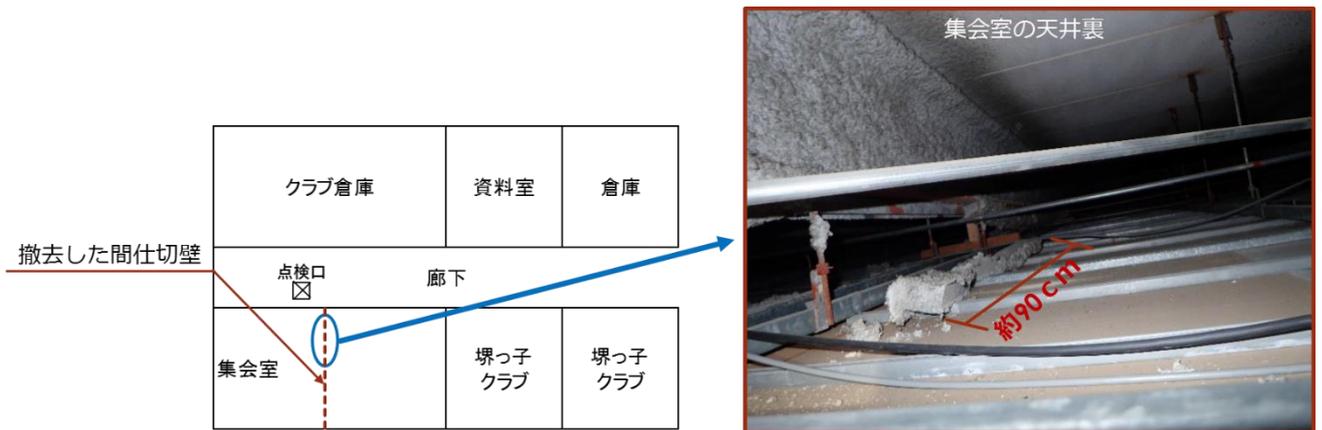
- ・検証③の塊（大）の落綿実験は、昭和 57 年の間仕切改修工事に起因する集会室天井裏の大きな落綿を想定しており、落ちた吹付ロックウールの長さは約 90 cmであった。
- ・当該落綿は間仕切壁を撤去し、天井を復旧した後と推測されるため、落下時期は不明である。
- ・天井点検口の蓋は少なくとも平成 27 年から外れていた。（令和 3 年 7 月に復旧）

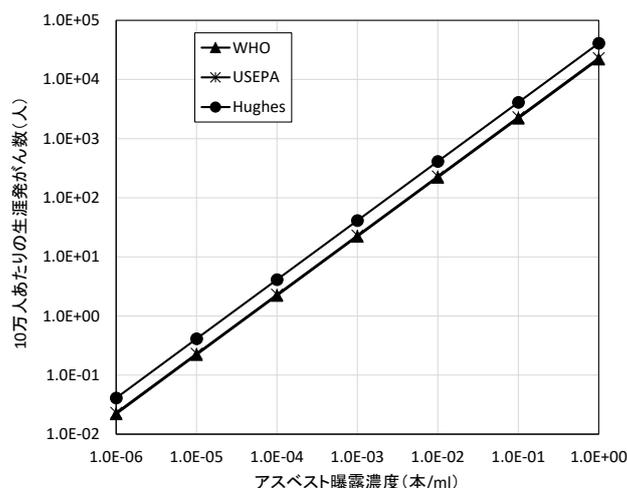
図 1 アスベストの曝露濃度と生涯過剰発がんリスク

Hughes（ヒューズ）は学校内に使用されているアスベスト（混合繊維）による子供への曝露に対するリスクを評価した結果、6 年間就学、年間 36 週間、週 35 時間の曝露時間（7,560 時間の累積曝露）の間、1 本/L のアスベストに曝露した場合、100 万人あたりの生涯発がん数は 5 人（クリソタイル単独では 1.5 人）と報告している（Hughes and Weill, 1986）。従って、10 万分の 1 の発がんリスク（肺がんと中皮腫）に相当する生涯曝露濃度は 0.025 本/L と計算される。WHO による安全側への評価を考慮して混合繊維の結果を用い、これらの数値からアスベストの生涯曝露濃度と 10 万人あたりの生涯発がん人数を計算すると、図 1 のようになる。なお、WHO の値は低濃度側（安全側の評価）で示した。
