第 4 回 堺市立小学校アスベスト含有建築物における健康リスクの検証に関する懇話会

# 堺市立小学校アスベスト含有建築物における 健康リスクの検証に関する懇話会

令和4年11月21日

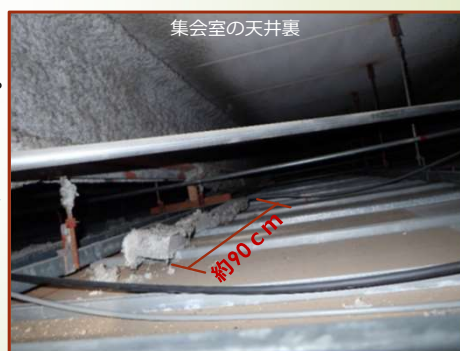
- ・改修工事での落綿による飛散の検証については、昭和57年の間仕切改修工事に起因する集会室天井裏の大きな落綿を想定している。
- ・現地を再確認すると、落ちた吹付ロックウールの長さは約90cmであった。
- ・落綿は間仕切壁を撤去し、天井を復旧した後と推測されるため、いつ落ちたかは不明。

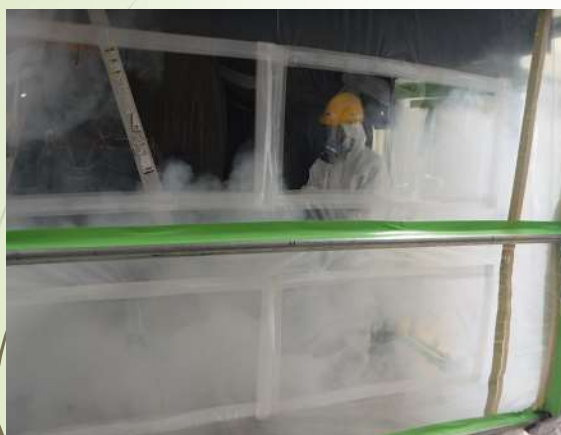
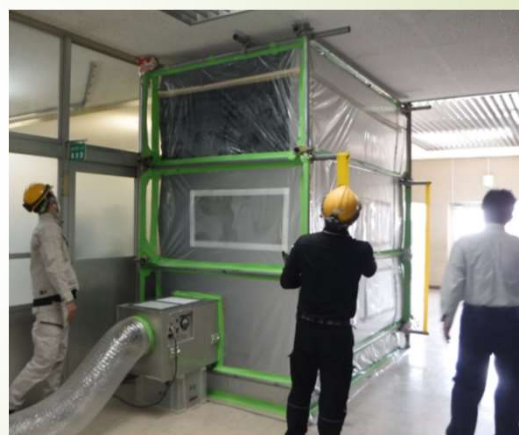
スモークマシンによる漏えい確認

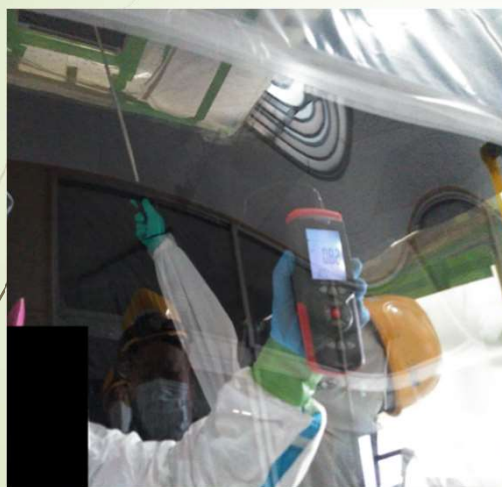
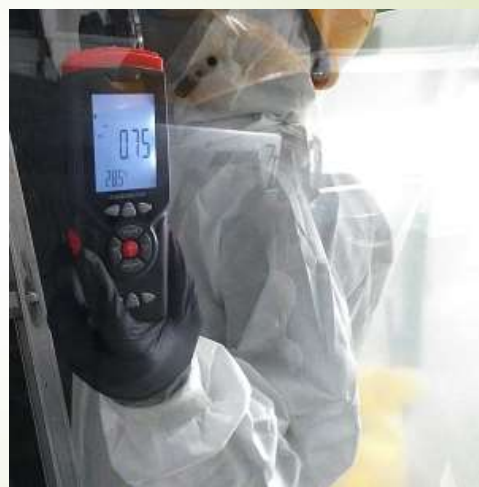
点検口下向きの風速確認

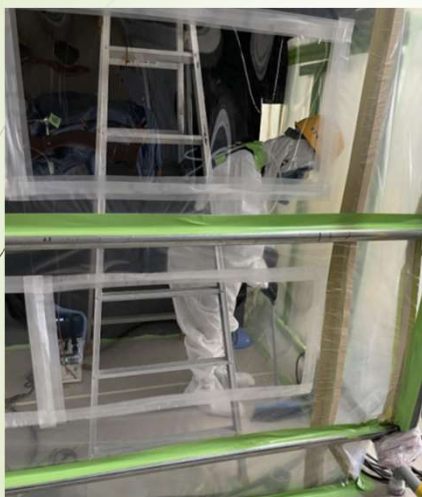
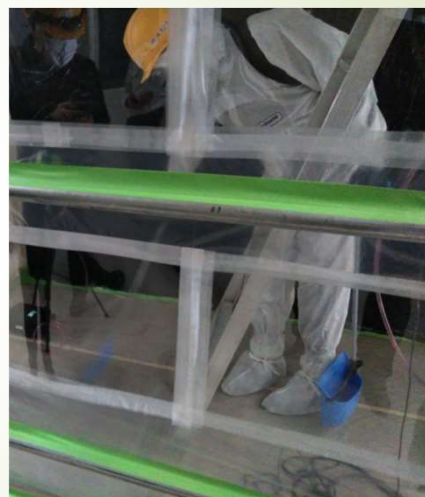
## ◎実証実験の内容（検証④：掃除による再飛散）

| 検証④－１ | 検証①の翌日に掃き掃除を5分行い、30分測定する。 |
| 検証④－２ | 検証②の翌日に掃き掃除を5分行い、30分測定する。 |
| 検証④－３ | 検証③の翌日に掃き掃除を5分行い、30分測定する。 |
