解体工事対象施設に関する資料（既存施設の図面と各施設の面積リスト）

解体工事対象施設に関する資料（石綿含有調査状況）

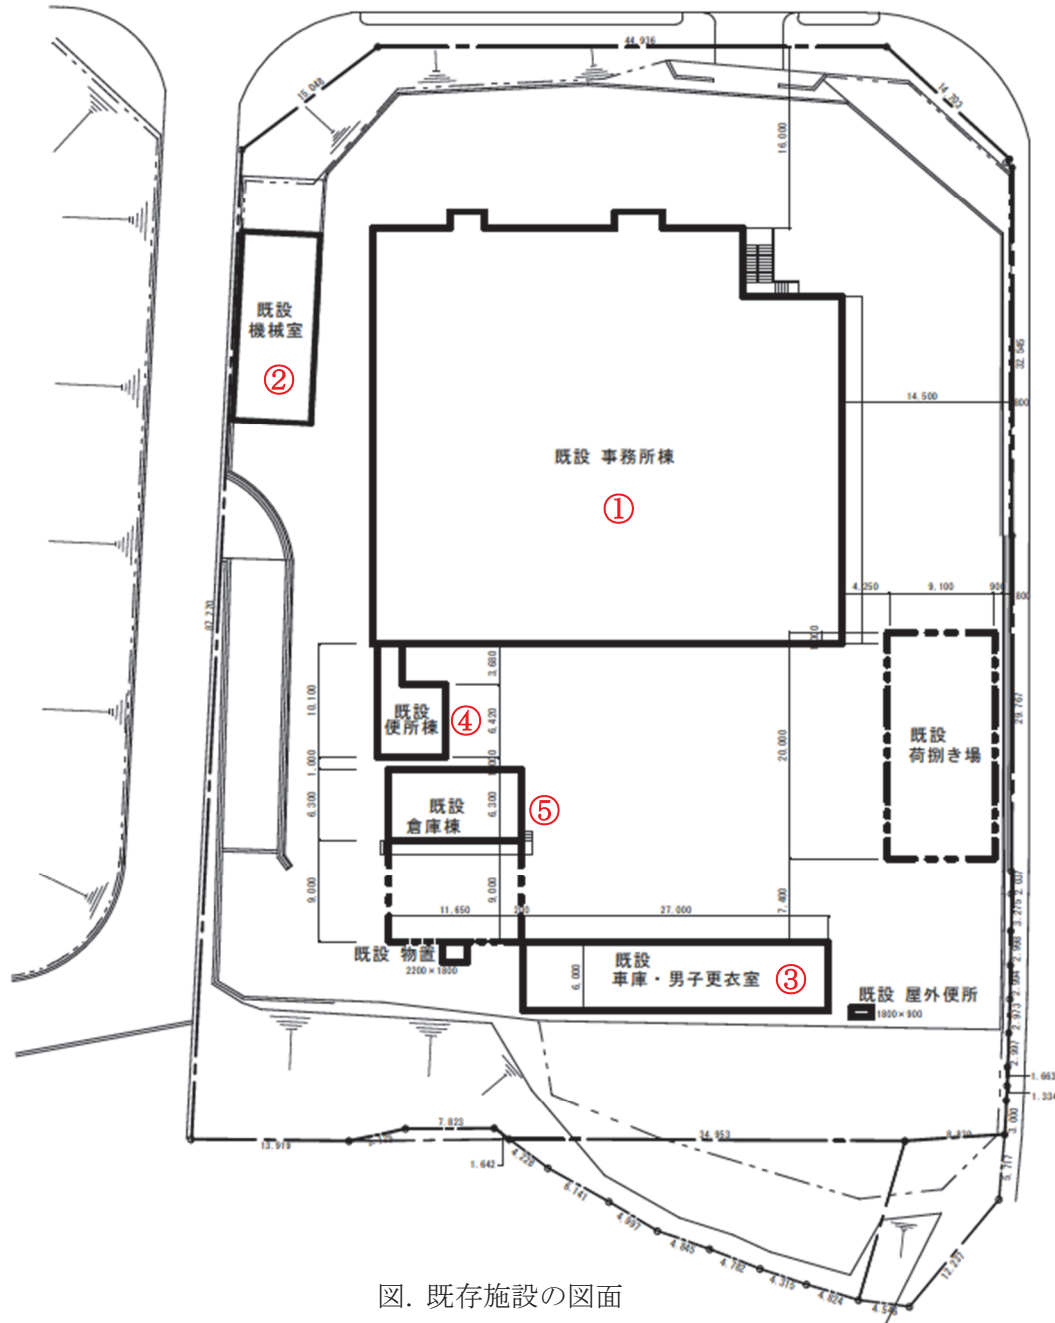
図. 既存施設の図面

No	施設名	床面積 (㎡)
①	本館 (鉄骨平屋造一部鉄筋2階造)	1,755.72
②	機械室 (鉄骨平屋造)	115.50
③	車庫 (鉄骨平屋造) 男子更衣室 (鉄筋コンクリートブロック造)	162.00
④	便所 (コンクリートブロック造)	43.50
⑤	倉庫 (鉄骨ブロック造)	70.72
	計	2,147.44
