石綿障害予防規則と 労働安全衛生法について

石綿障害予防規則（石綿則）の改正

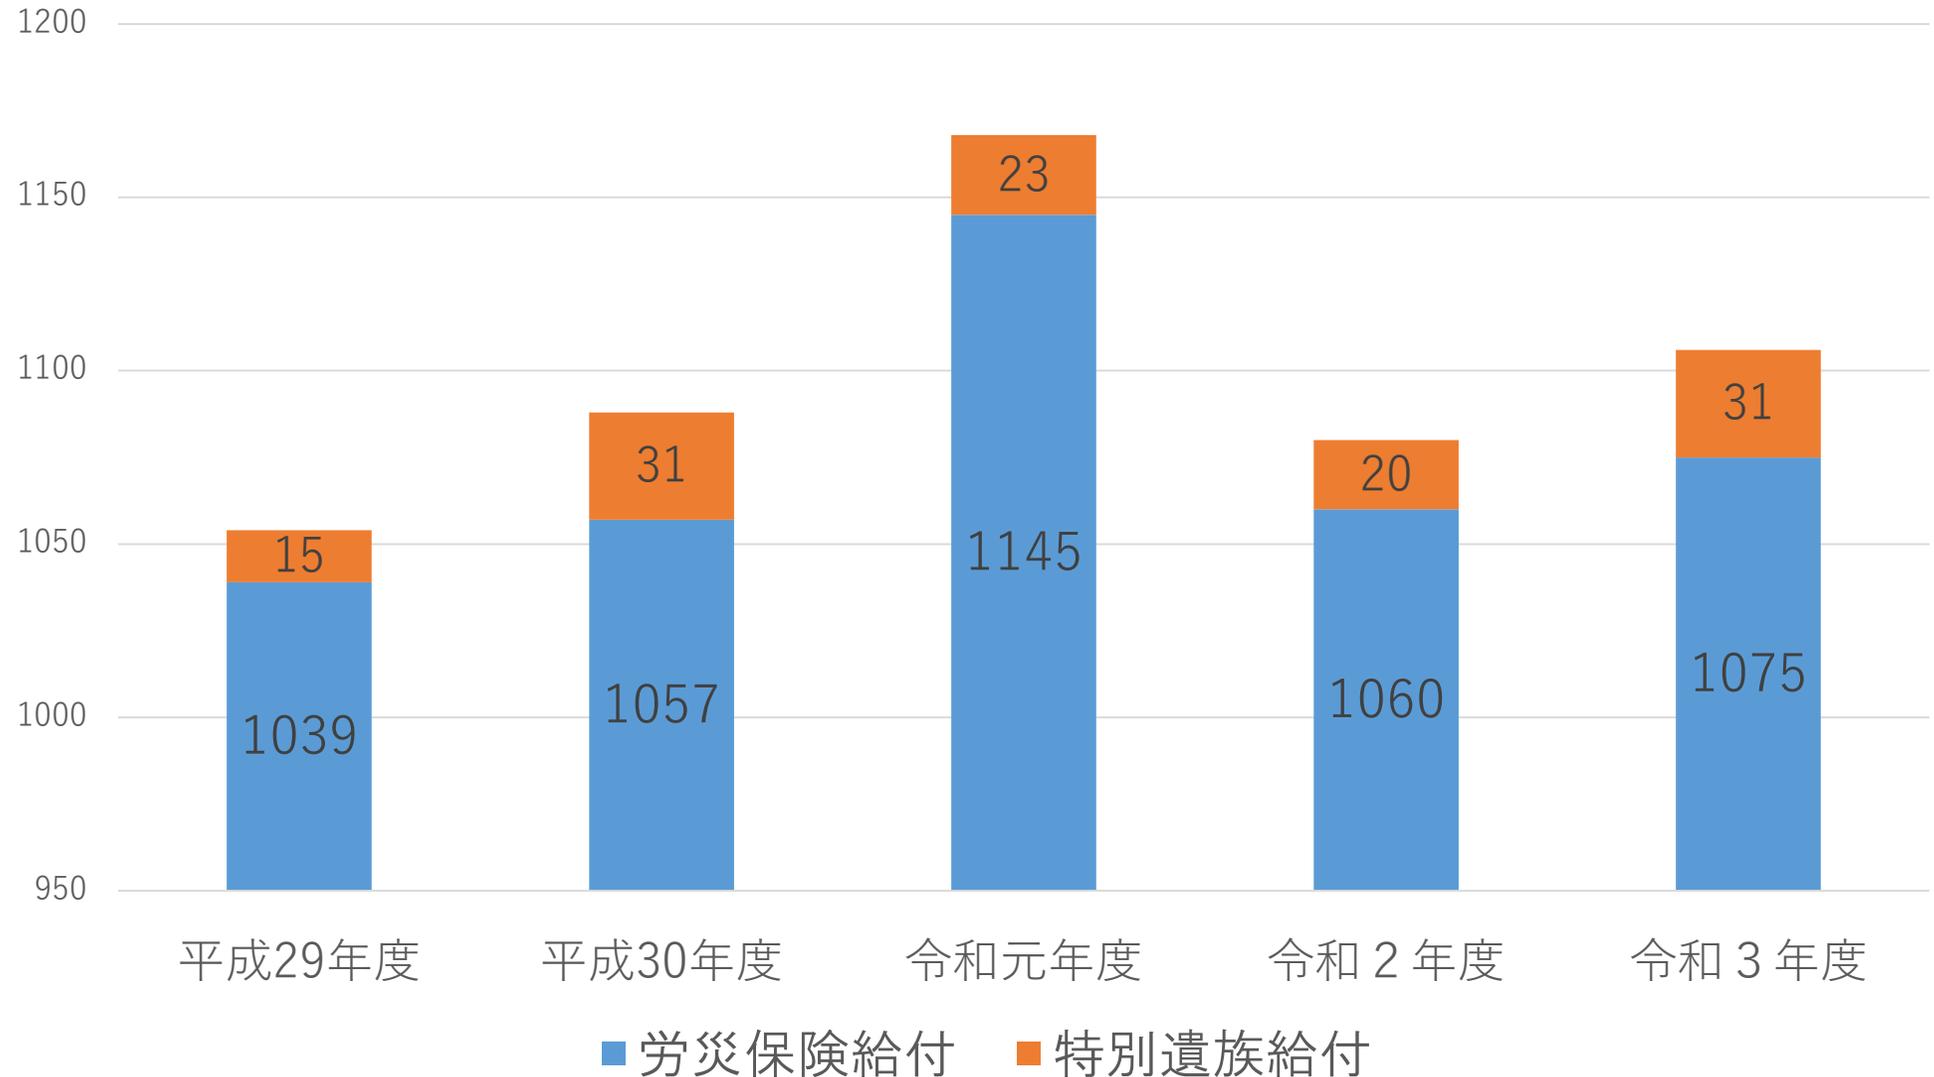
労災保険法に基づく保険給付の支給決定件数及び
石綿救済法に基づく特別遺族給付金の支給決定件数（年度別）

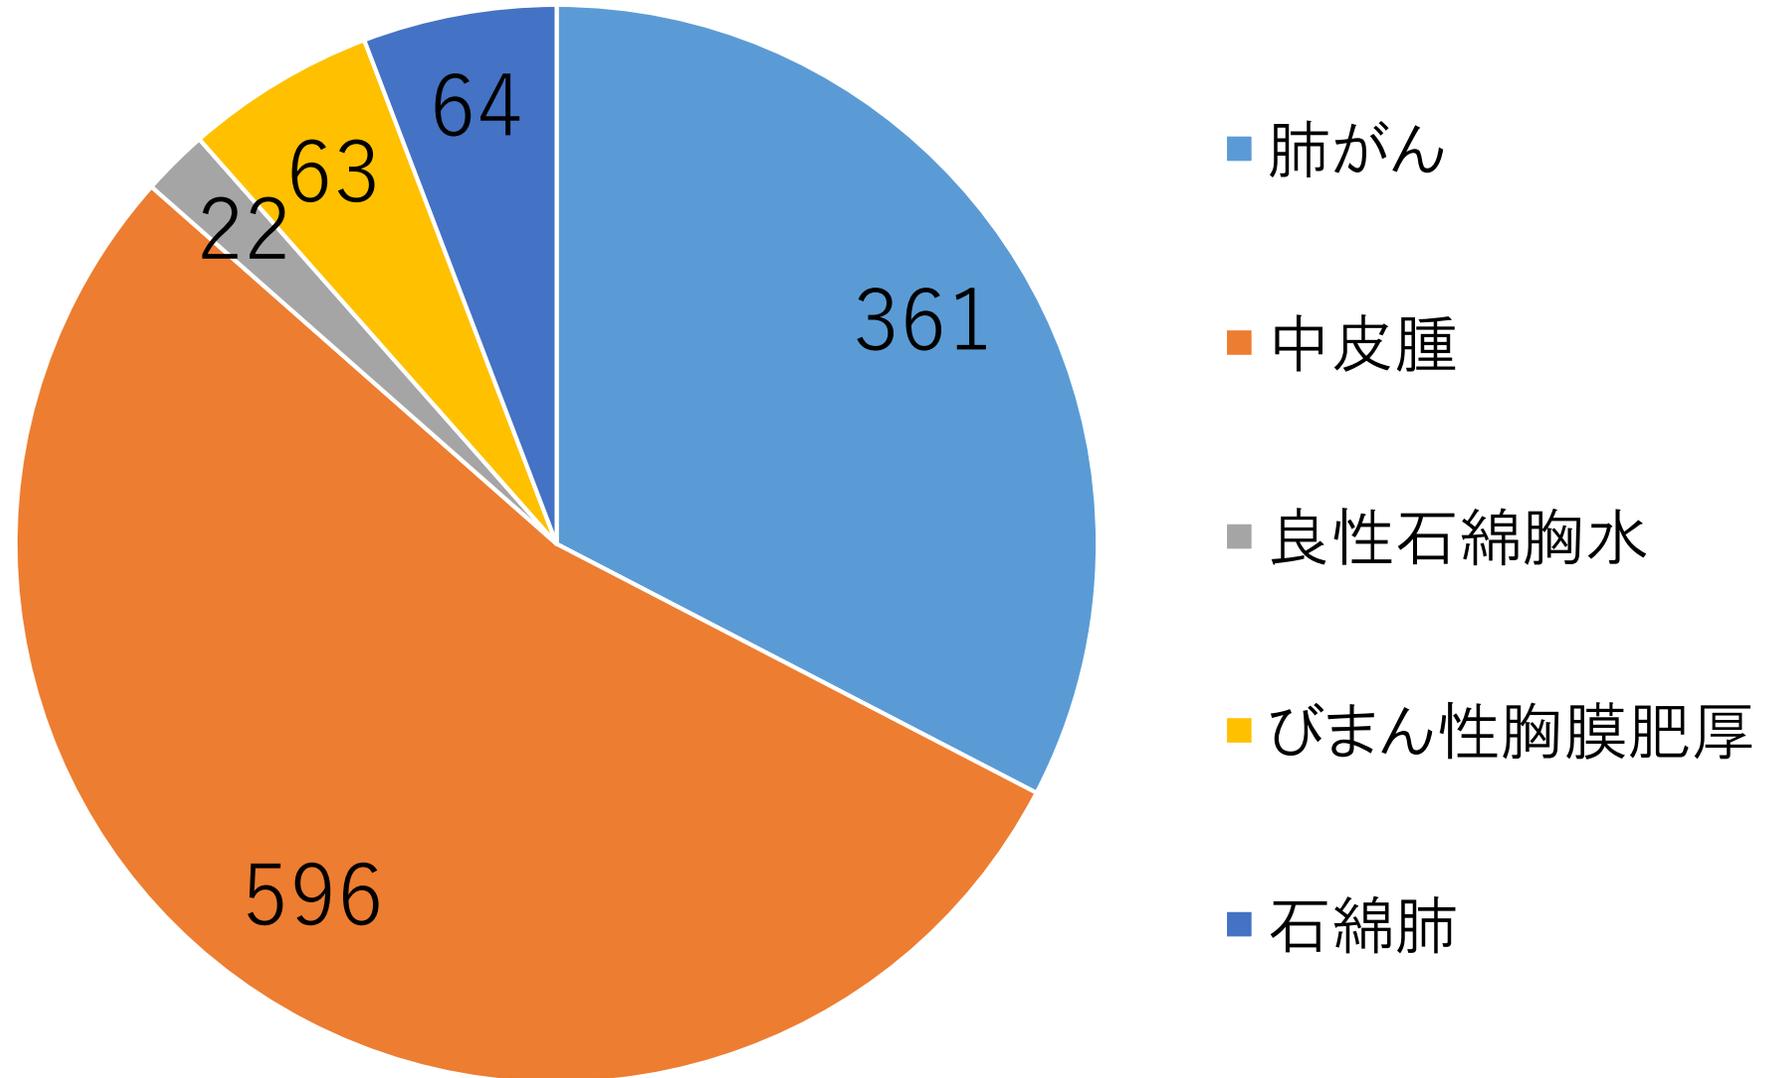
疾患別支給決定件数（令和3年度）

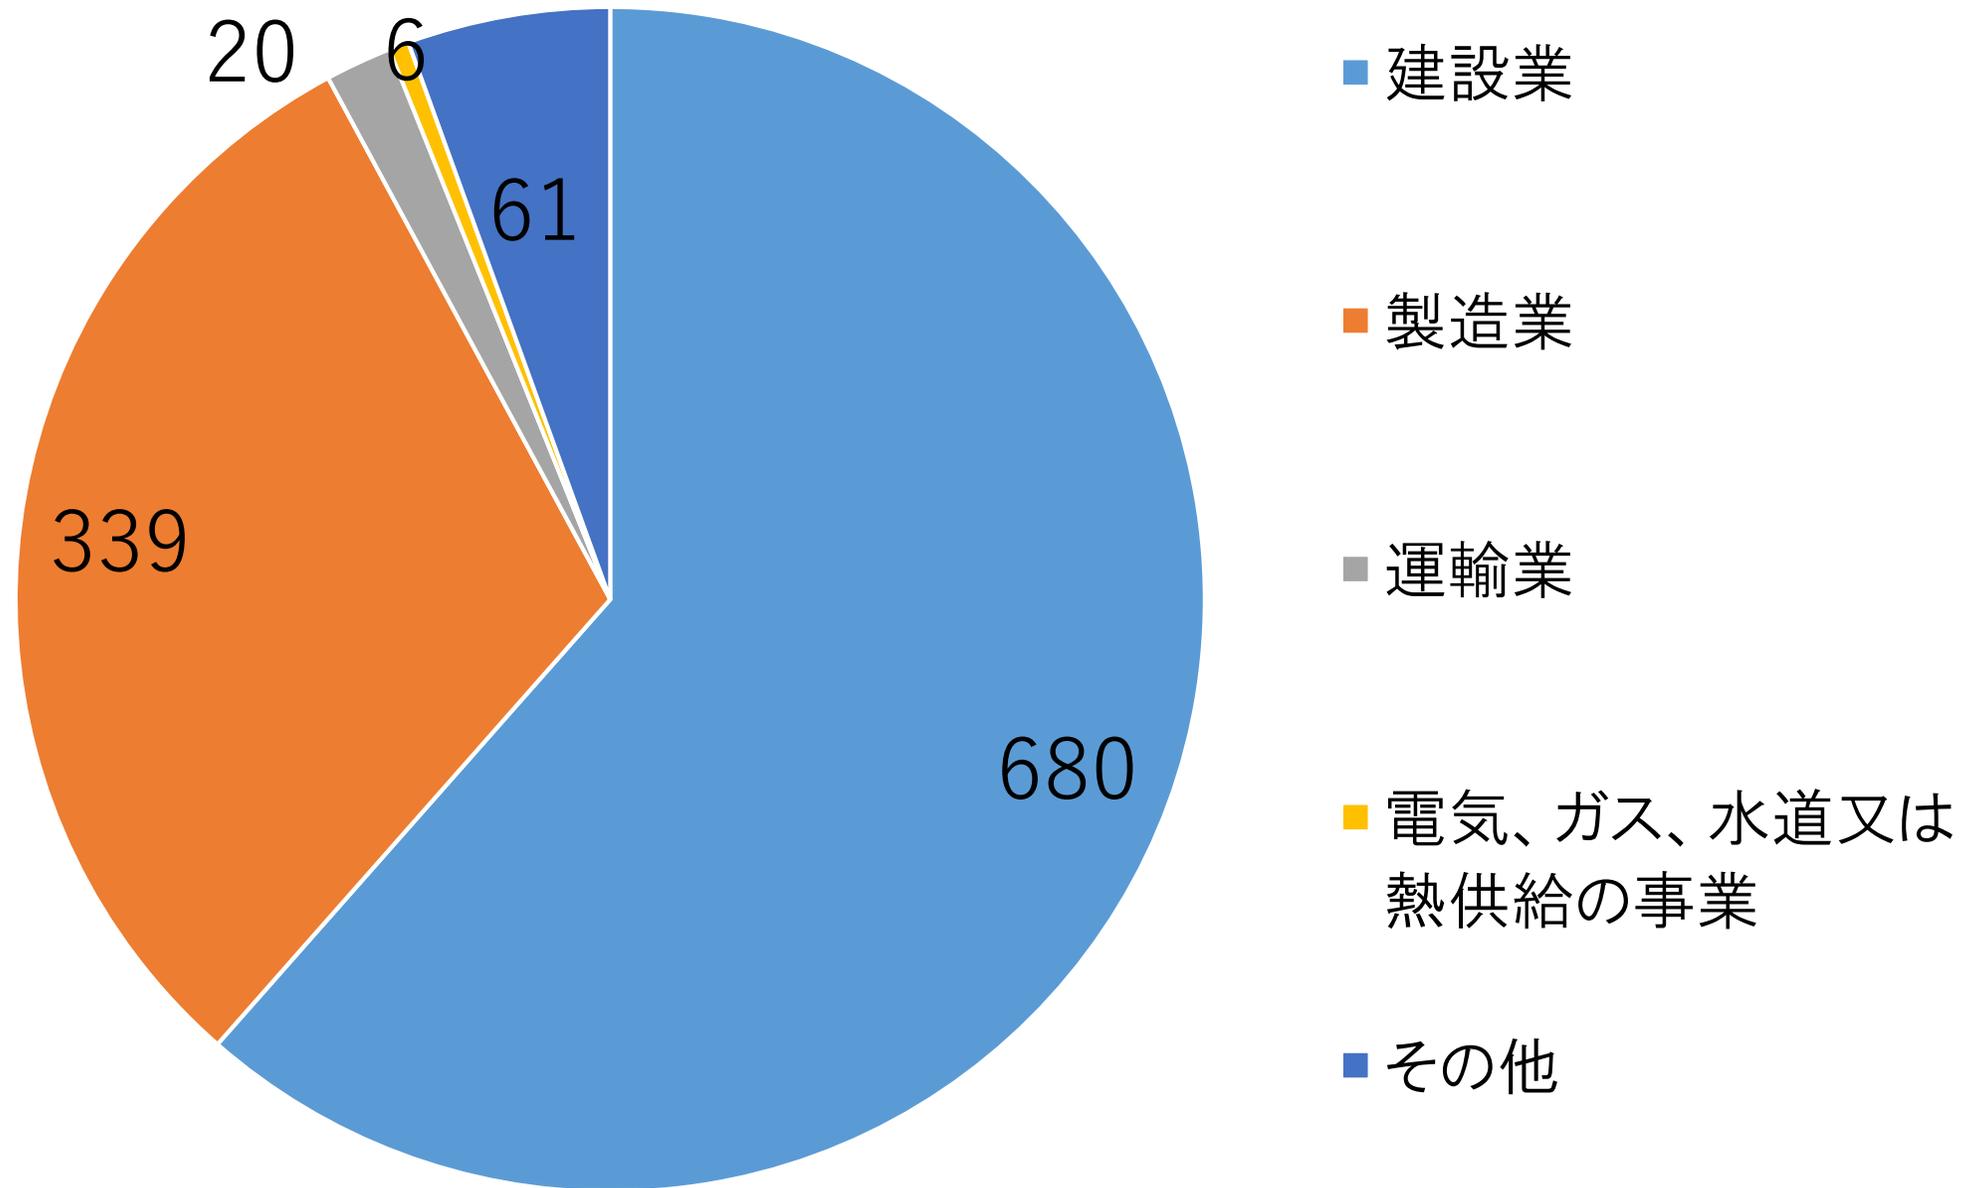
業種別支給決定件数（令和3年度）

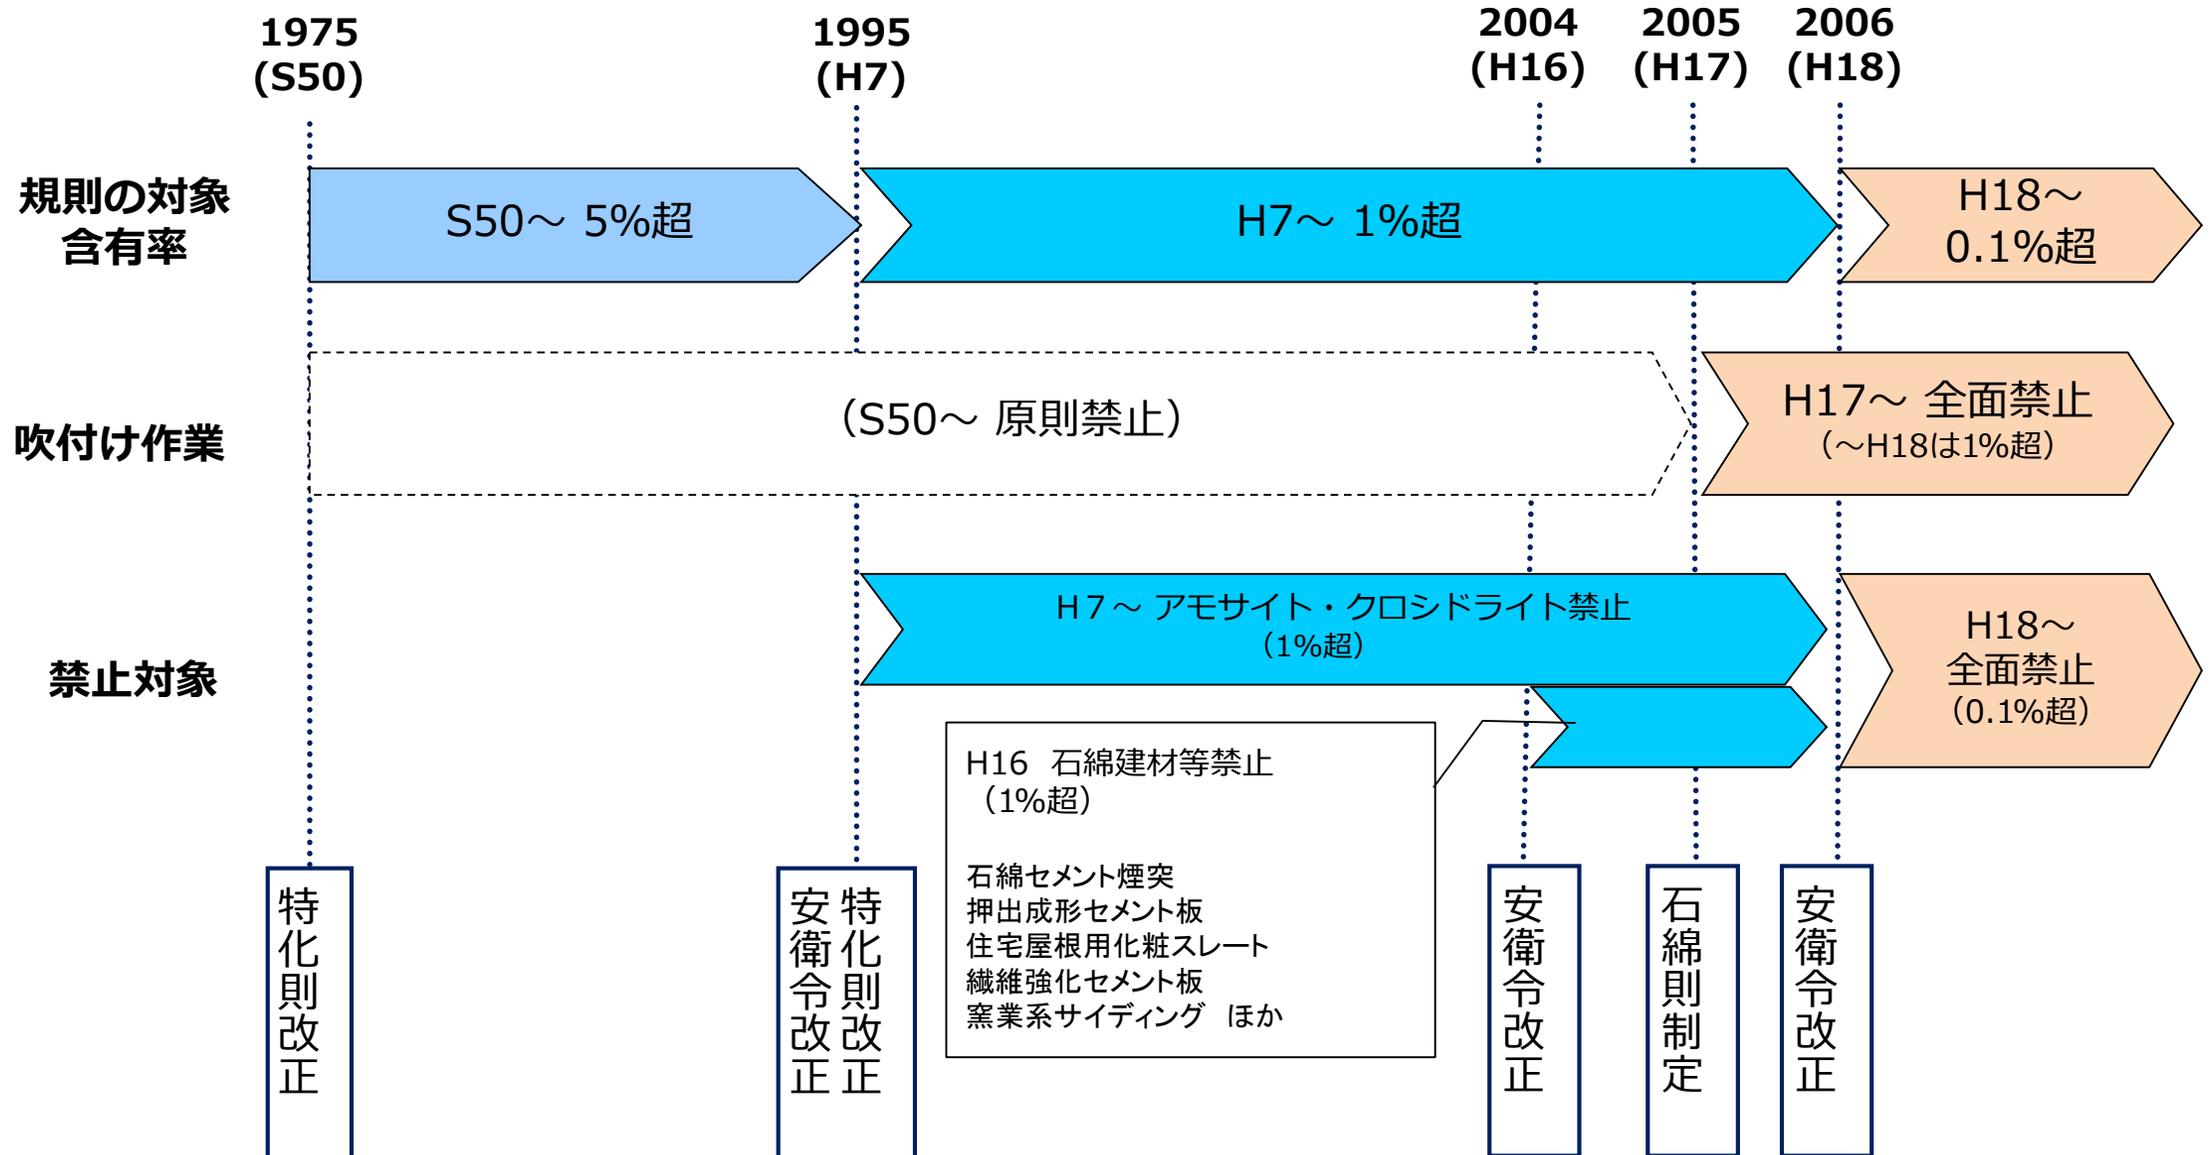
労働安全衛生法令における石綿規制の推移

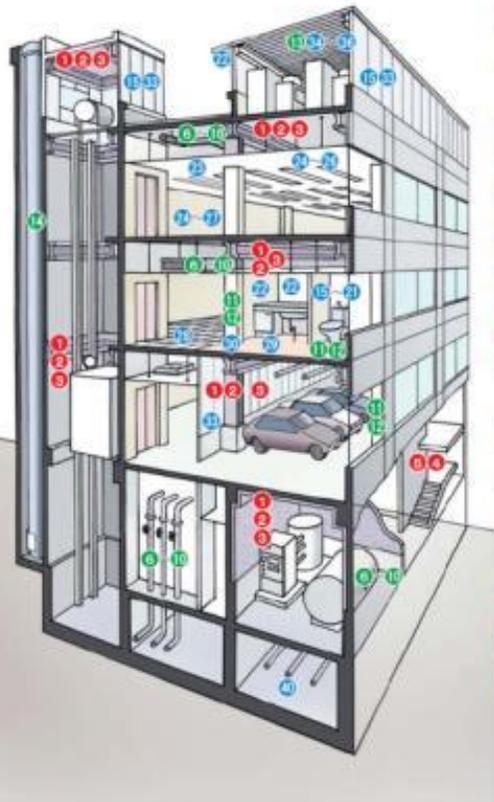
<RC・S造>

- 1 吹付け石綿……………P12
- 2 石綿含有吹付けロックウール…P14
- 3 湿式石綿含有吹付け材……………P15
- 4 石綿含有吹付けパーミキュライト……………P16
- 5 石綿含有吹付けパーライト……………P17
- 6 石綿含有けいそう土保温材……………P18
- 7 石綿含有けい酸カルシウム保温材……………P18
- 8 石綿含有パーミキュライト保温材……………P18
- 9 石綿含有パーライト保温材……………P18
- 10 石綿保温材……………P18
- 11 石綿含有けい酸カルシウム板第2種……………P20
- 12 石綿含有耐火被覆板……………P21
- 13 屋根用折板石綿断熱材……………P22
- 14 煙突用石綿断熱材……………P23
- 15 石綿含有スレートボード・フレキシブル板……………P24, 40
- 16 石綿含有スレートボード・平板……………P24
- 17 石綿含有スレートボード・軟質板……………P24
- 18 石綿含有スレートボード・軟質フレキシブル板……………P24
- 19 石綿含有スレートボード・その他……………P24
- 20 石綿含有スラグせこう板……………P25
- 21 石綿含有バルブセメント板……………P25

- 22 石綿含有けい酸カルシウム板第1種……………P26, 31, 39
- 23 石綿含有ロックウール吸音天井板……………P27
- 24 石綿含有せこうボード……………P28
- 25 石綿含有パーライト板……………P29
- 26 石綿含有その他パネル・ボード……………P29
- 27 石綿含有壁紙……………P30
- 28 石綿含有ビニル床タイル……………P32
- 29 石綿含有ソフト巾着……………P35
- 30 石綿含有窯業系サイディング……………P36
- 31 石綿含有建材複合金属系サイディング……………P37
- 32 石綿含有押出成形セメント板……………P38
- 33 石綿含有スレート波板・大波……………P42
- 34 石綿含有スレート波板・小波……………P42
- 35 石綿含有スレート波板・その他……………P42
- 36 石綿含有住宅屋根用化粧スレート……………P43
- 37 石綿含有ルーフィング……………P44
- 38 石綿セメント円筒……………P45
- 39 石綿セメント管……………P46

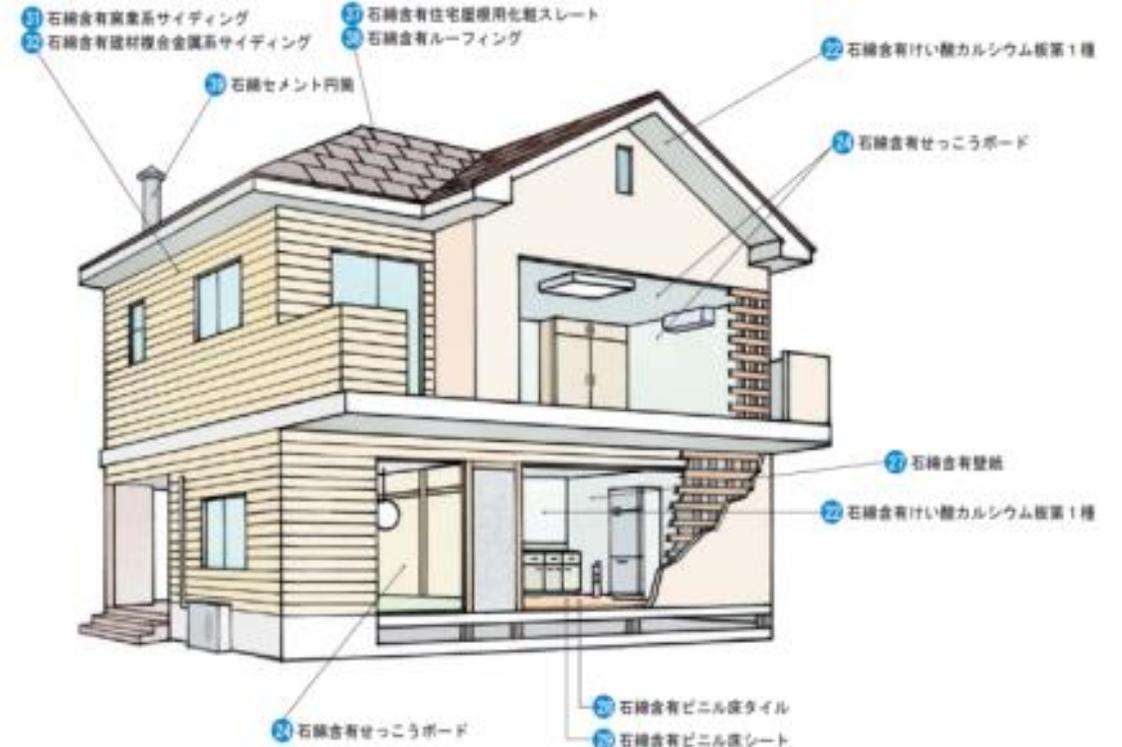
<戸建て住宅>

※上図以外にも、建築物で使用されている石綿建材はある

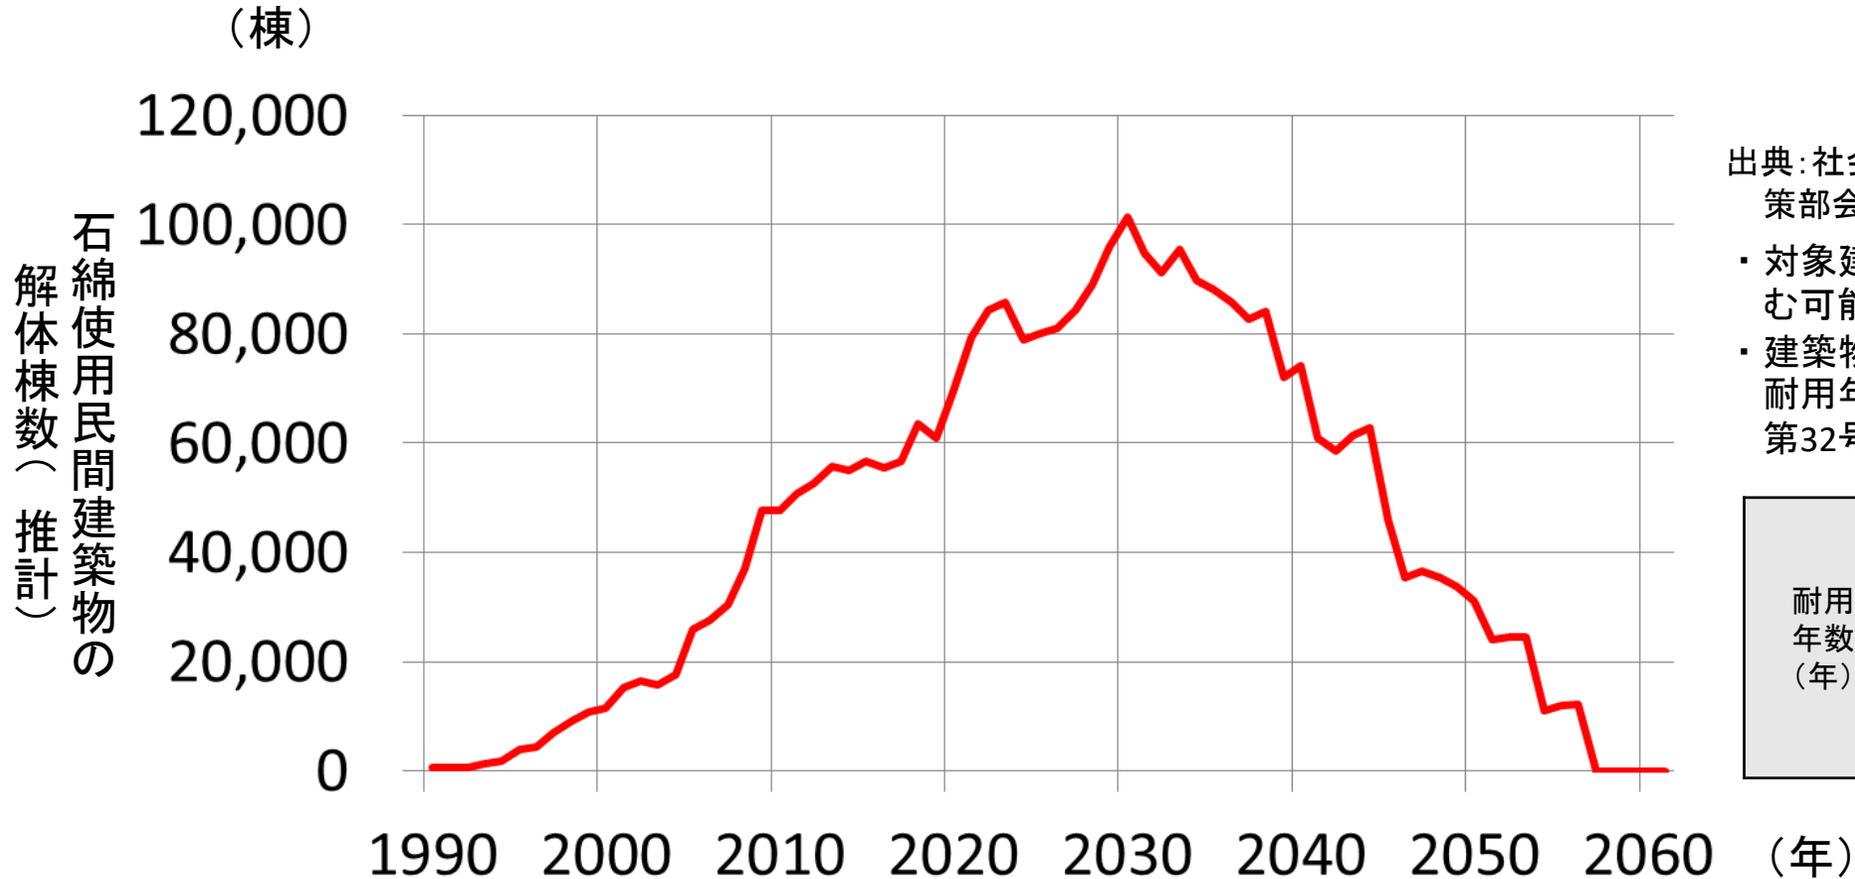
石綿使用建築物の解体棟数（推計）

- ・対象建築物は0.1重量%以上のアスベストを含む可能性のある民間建築物
- ・建築物は、下表の耐用年数（「減価償却資産の耐用年数等に関する省令」（平成20年財務省令第32号）による）で解体されるものと仮定した

耐用年数（年）	RC構造	住宅	47
		事務所等	50
	S造	住宅	34
		事務所等	38

石綿使用建築物の解体棟数は今後さらに増加

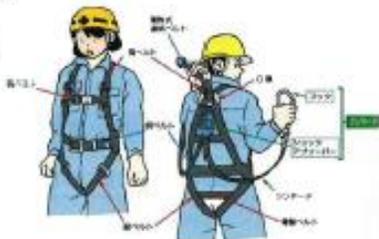
2. 墜落制止用器具は「フルハーネス型」を使用することが原則

墜落制止用器具はフルハーネス型が原則となりましたが、フルハーネス型の着用者が墜落時に地面に到達するおそれのある場合(高さが6.75m以下)は「胴ベルト型(一本つり)」を使用できます。

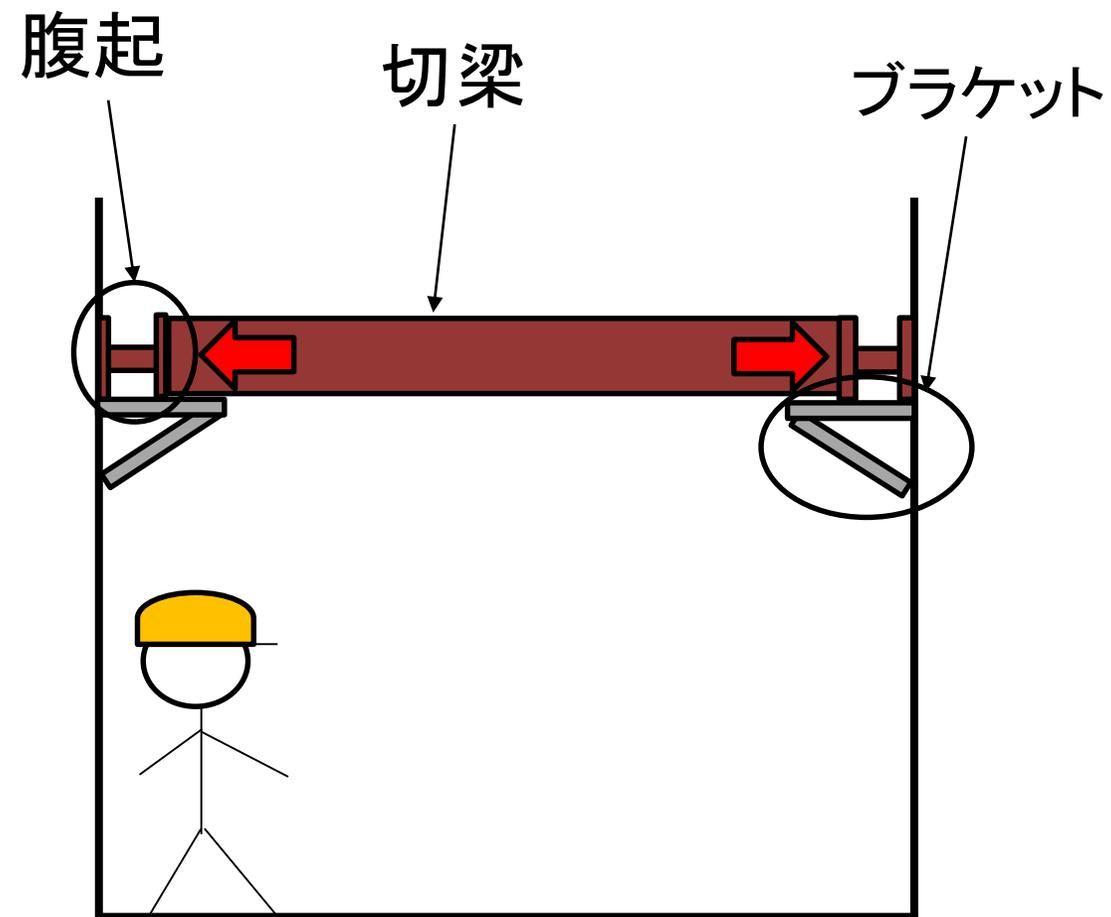
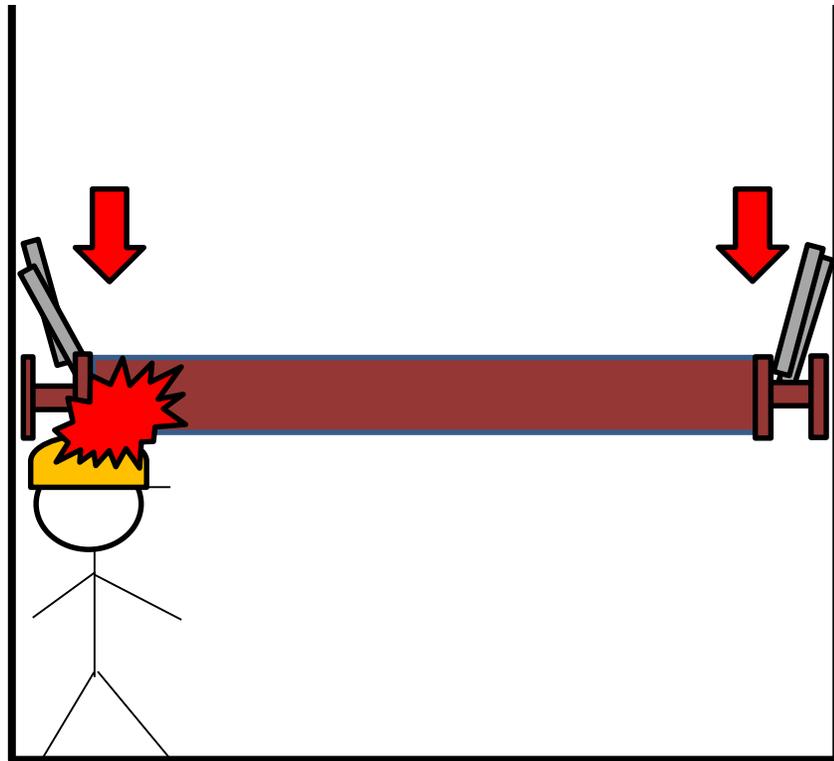
番号2

水路の補強工事のために護岸に設置していた土止支保工の解体中、切梁と腹起の接続ボルト1本を残し取り外したところ、切梁とともに腹起し(H鋼)が落下し、下敷きとなった。

- ・土止め支保工作業主任者は選任されていたが、労働者を直接指揮していなかった。

- ・ブラケットと矢板の溶接が不十分であった。

- ・切梁を保持しないまま切梁と腹起との接続ボルトを取り外したこと。
- ・作業主任者が直接指揮していなかったこと。

- ・切梁をクレーン等で保持しながら接続ボルトの取り外し作業を行うこと。
- ・作業主任者が直接指揮すること。
- ・ブラケットの溶接は十分な技能を有する者に行わせること。

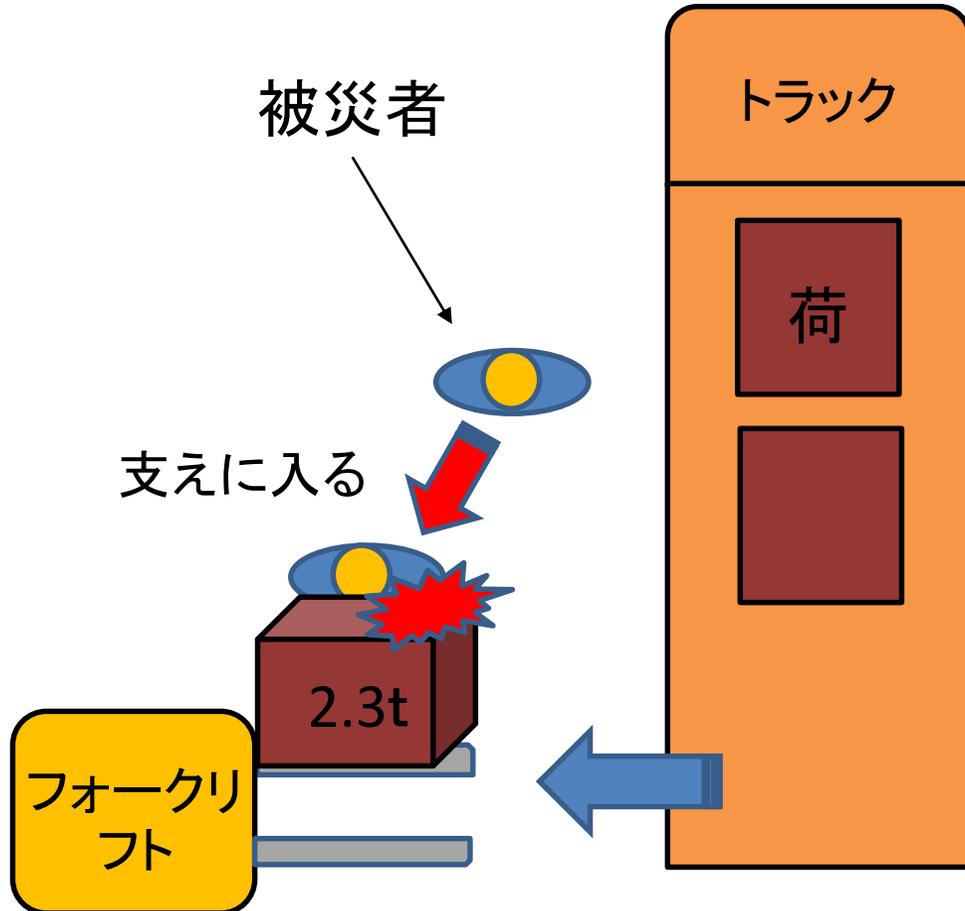
番号6

電気及び圧縮空気配管の据付工事現場において、木箱に入った配電盤(重さ約2.3t)をトラックからフォークリフトで荷下ろしする際、荷が傾き倒れ落ちそうになったため、支えようとしたが支えきれず落ちてきた荷の下敷きになった。

フォークを差し込むスペースがなかったため、フォークの片側に荷を載せて荷下ろしをしていた。

- ・荷の種類及び形状等に適応した作業計画を定めていなかったこと。

- ・偏荷重が生じないように積載していなかったこと。

- ・荷に接触するおそれのある箇所に労働者を立ち入らせたこと。

- ・荷の種類及び形状等に適応した作業計画を定めること。

- ・偏荷重が生じないように積載すること。

- ・荷に接触するおそれのある箇所に労働者を立ち入らせないこと。

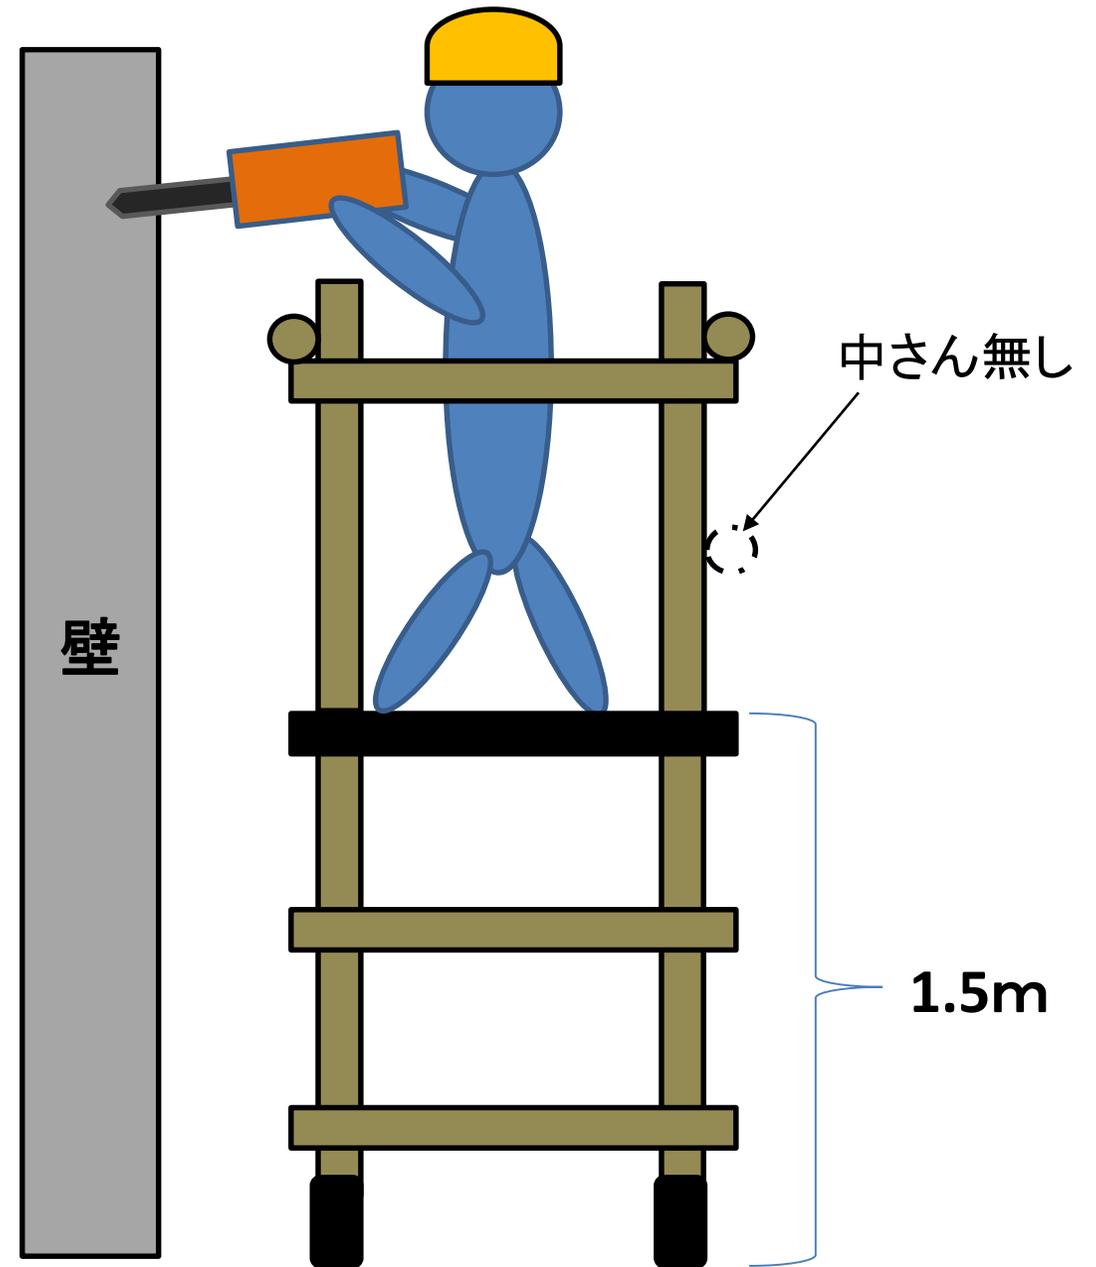
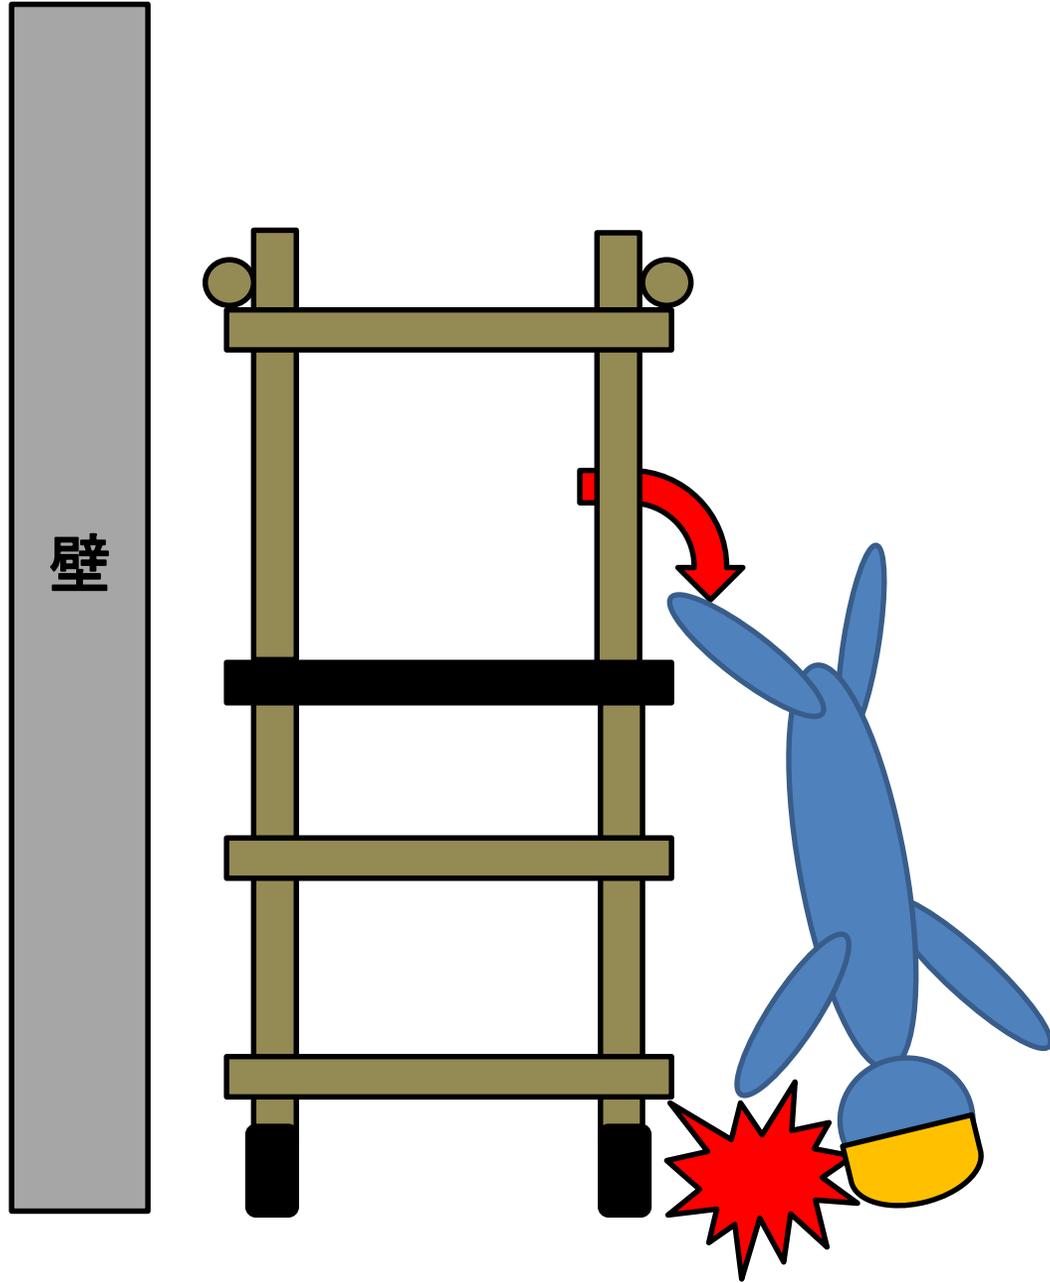
番号10

トイレの男女境界壁の解体作業において、高さ1.5mのステージを設けて、ステージ上でブレーカーを用いて壁の破砕作業を行っていたところ、ステージ上に倒れこみ、壁と反対側からコンクリートの床に転落した。

- ・災害発生日時；令和4年8月17日
午前11時頃
- ・ステージに中さんが設けられていなかった。
- ・安全帯の不使用

- ・ステージに中さんを設けていなかったこと。

- ・安全帯を使用していなかったこと。

- ・ステージに中さんを設けること。

- ・安全帯を使用すること。
