# 「長期使用の蛍光灯など照明器具にご注意！！」

～ 過去10年間で照明器具からの出火15件！！ ～

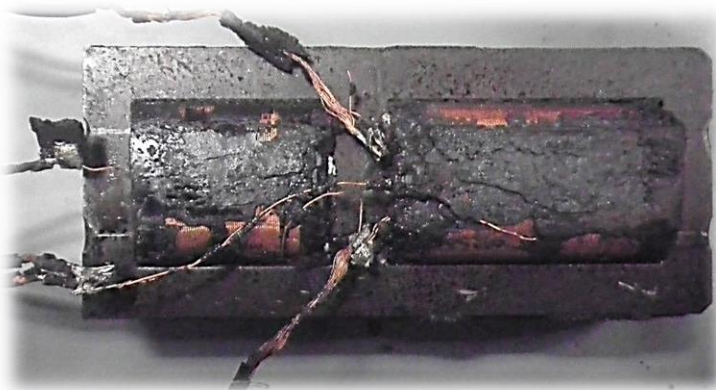
堺市消防局管内では、平成18年から昨年までの10年間で蛍光灯など照明器具から出火する事案が15件発生しており、今年も9月までに照明器具から出火する事案がすでに2件発生しています。火災調査の結果、多くが長期使用により安定器など内部部品が劣化したことが出火の原因であると判明しました。

【出火後の照明器具内で焼損していた安定器】

そこで、1年に1回は「安全チェックシート※」に基づき自主点検し、3年に1回は電気店など専門業者による点検を受けることを推奨します。点検の結果、異常が確認された場合や寿命と判断された場合は、早急に交換することが火災を予防する上で大切です。交換に際しては、安全上の問題から電気店など専門業者に委託して下さい。
