付録－2 対策区分判定要領

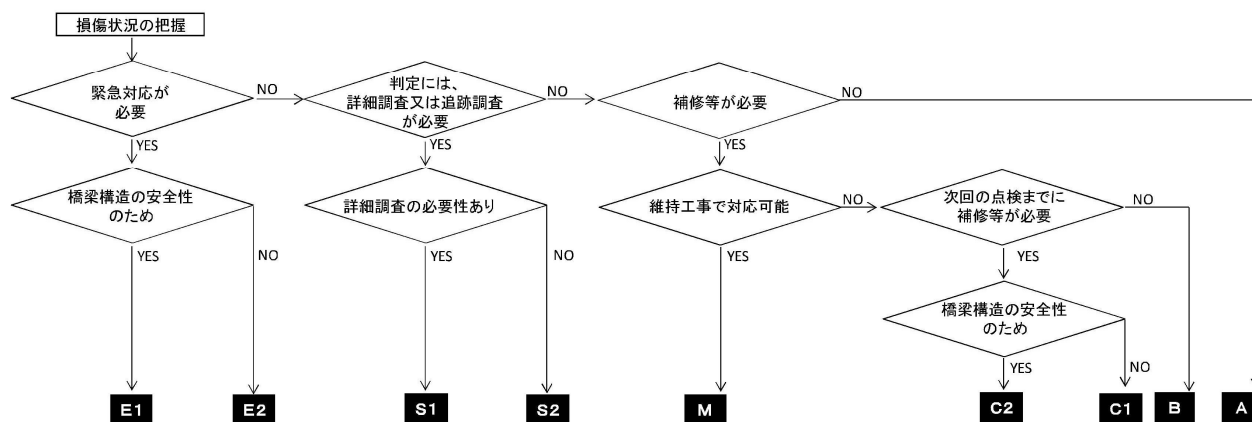
付録-2 1.2 対策区分判定フロー

対策区分判定の基本的な流れを次に示す。

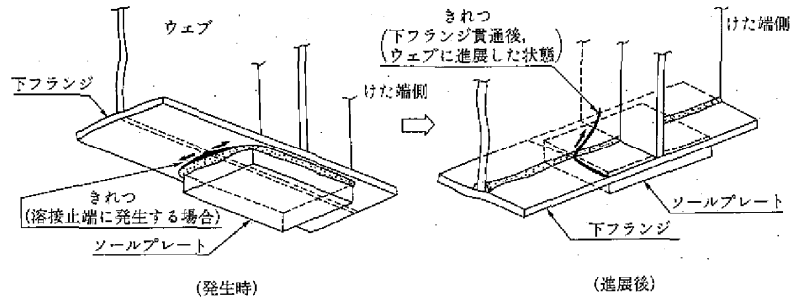
イ) ソールプレート前面溶接部

支承周辺部の桁は、活荷重応力、温度変化による水平力など繰返し荷重を受ける範囲であり、特にソールプレート前面は支承機能の損傷により疲労亀裂の発生例は多い。

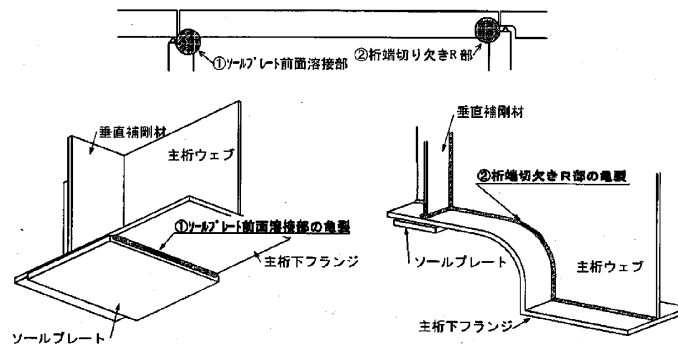
ロ) 桁端切欠き R 部

桁端切欠き部(ゲルバー部含む)は断面が急激に変化するため、応力が集中しやすい。円弧状に切欠いた形状の場合は、特にこのコーナー部に亀裂が生じやすい。

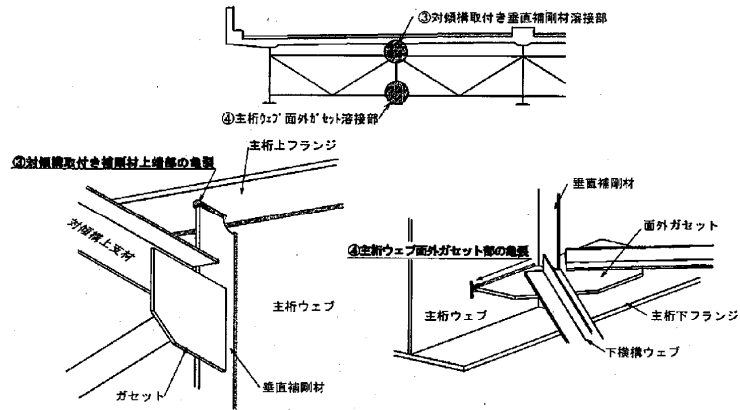
二) 主桁ウェブ面外ガセット溶接部

主桁ウェブに取り付けられた下横構の面外ガセットの端部に発生する亀裂は、主桁ウェブに進展し破断に至る恐れがあるため、注意が必要である。特に、疲労強度等級が低い貫通継手(H')についての注意が必要である。

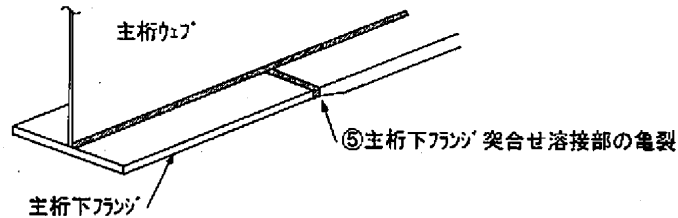
ホ) 主桁下フランジ突合せ溶接部

亀裂の発生例としては希である。しかし、亀裂が発生した場合、落橋の恐れもある部位であり、注意が必要である。

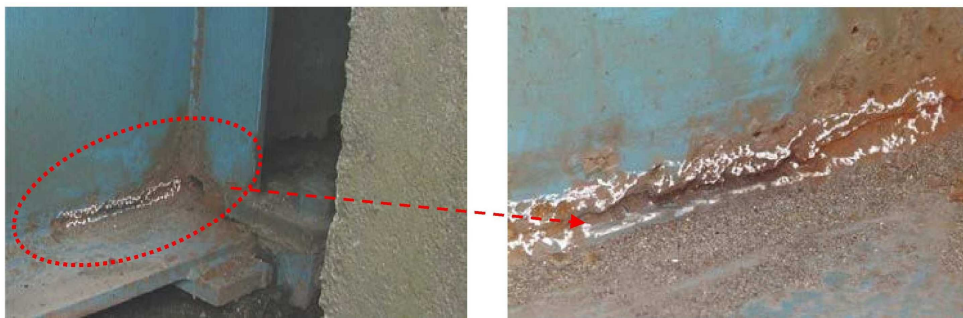
ヘ) 桁端部の溶接部

支点部である桁端部などで板厚減少を伴う腐食が生じると、部材の耐荷力に低下がみられ、疲労による場合と同様に、亀裂が発生することがあり、注意が必要である。

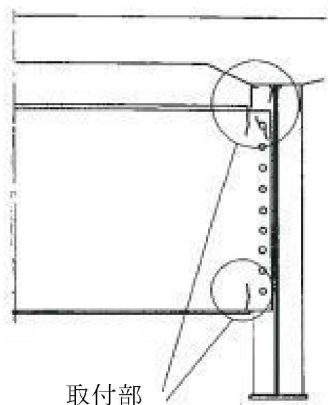
ト) 鈑桁の横桁取付部

横桁が荷重分配横桁である場合、主部材の接合部として耐荷力に影響を及ぼす箇所であり、注意が必要である。

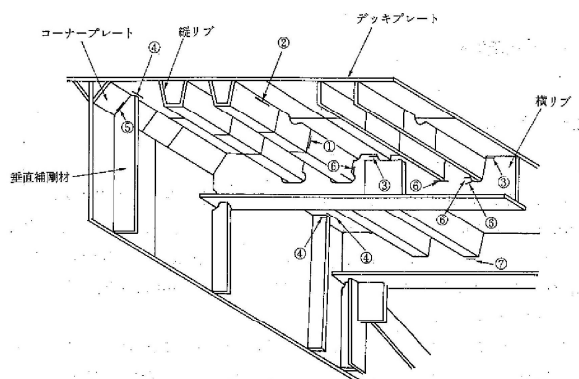
チ) 鋼床版部

鋼床版は活荷重が直接載荷される部位であり、疲労亀裂の発生事例は多い。構造形式や寸法によるものの、一般的に発生例が多い部位を、下図に示す。

- ① 縦リブの現場突合せ溶接
- ② デッキプレートと縦リブのすみ肉溶接
- ③ デッキプレートと横リブのすみ肉溶接
- ④ デッキプレートと垂直補剛材のすみ肉溶接
- ⑤ コーナープレートの溶接
- ⑥ 横リブと縦リブの交差部
- ⑦ 縦リブ端部のすみ肉溶接

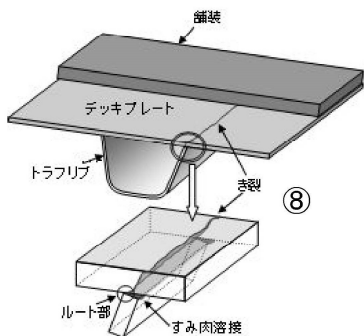
⑧ デッキ貫通亀裂

注：目視点検では発見は困難である。

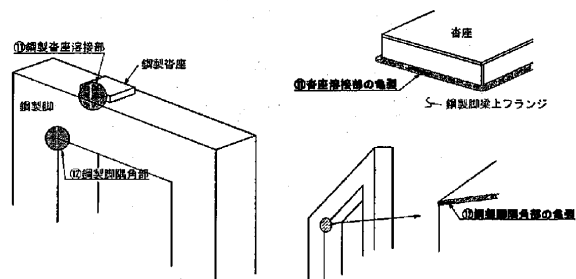
リ) 鋼製橋脚沓座溶接部、鋼製橋脚隅角部

鋼製橋脚においては、鋼製の沓座溶接部や鋼製橋脚の隅角部に亀裂の発生した事例がある。

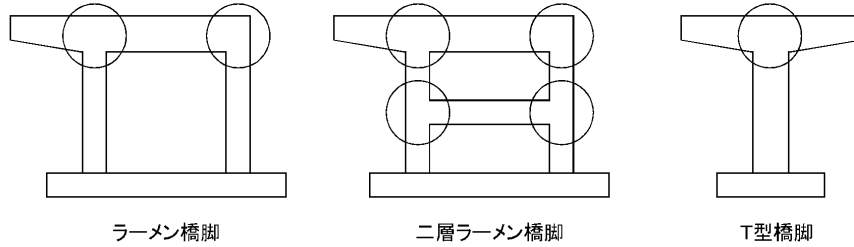
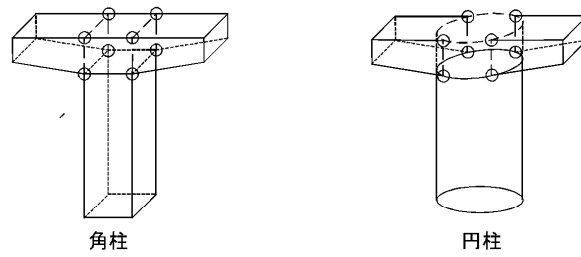
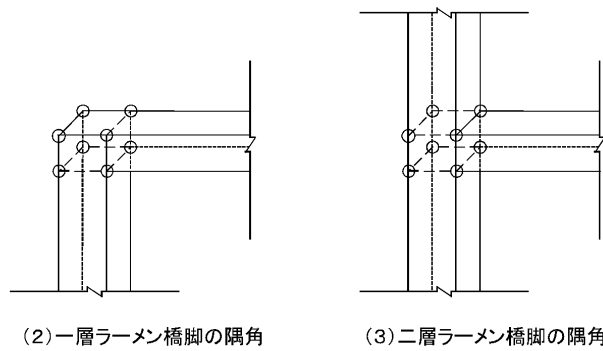
(1) T型橋脚の隅角

特に、隅角部においては下図の箇所や複数の溶接線が交差する部位、差し込み形式で鋼材を組み合わせた部位の溶接部に亀裂の発生した事例がある。（詳細は「鋼製橋脚隅角部の疲労損傷臨時点検要領」（平成14年5月 国土交通省）を参照するとよい。）

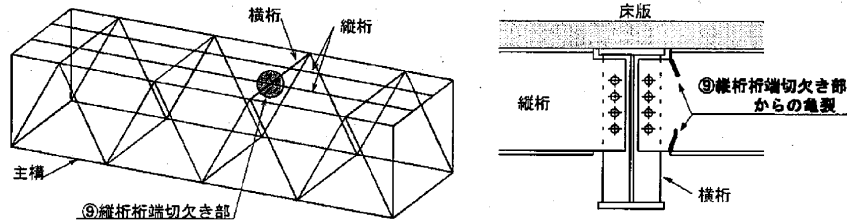
ヌ) 縦桁桁端切欠き部

床組としての縦桁は桁端のフランジが切欠かれ、横桁などの補剛材に取り付けられる構造形式が多く、その切欠きから亀裂の生じることがある。アーチやトラス橋の床組構造に多く見られる。

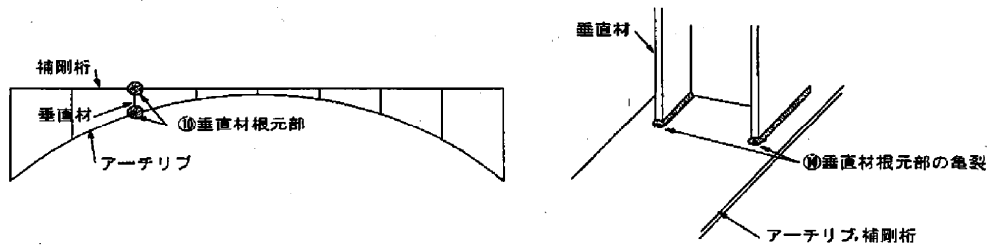
ル) アーチ垂直材根元部

アーチの垂直材根元部は、補剛桁とアーチリブの水平変位差により 2 次曲げモーメントが生じ、その繰返しによる疲労亀裂が多く発見されている。特に中央付近の短い垂直材箇所によく発生する。

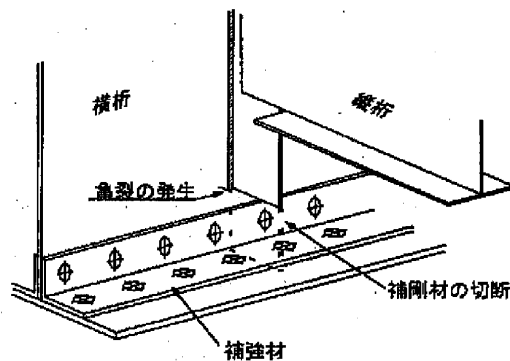
ヲ) その他

疲労損傷の多い橋梁としては、供用後 10 数年以上経過している、大型車交通量が多い、昭和 31 年又または 39 年道路橋示方書で設計された溶接橋である等の特徴が挙げられる。これらの特徴を有する橋梁については、特に注意する必要がある。また、補修・補強箇所においては、補強部材などによって剛性が変化することにより、近接部位に新たな亀裂の発生する場合もある。構造ディテールの特異な補修・補強部位においても、注意が必要である。

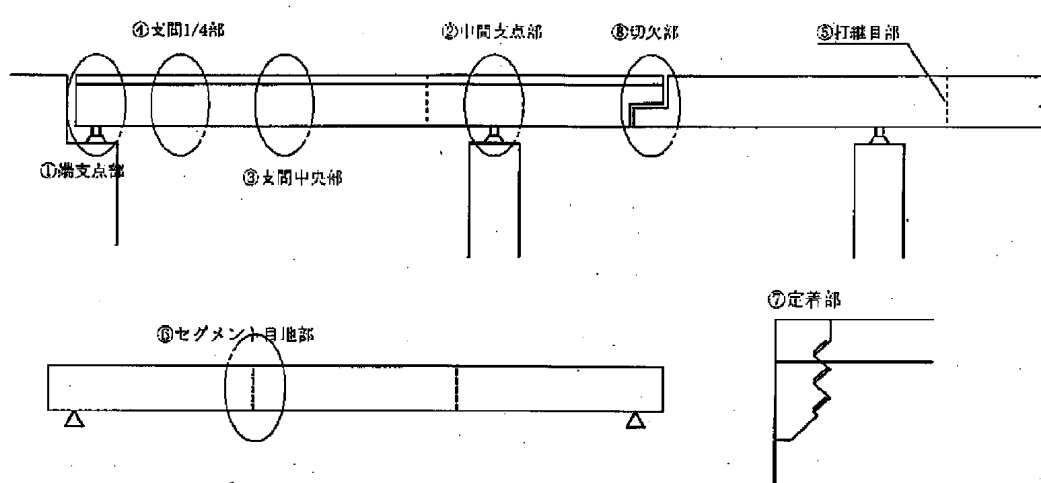
コンクリート橋において発生しやすい損傷は、ひびわれと遊離石灰である。定期点検をする上で特に重点的に着目する必要がある箇所を、下表に示す。

| 着目箇所 | 内容 |
|---|---|
| ① 端支点部 | 支承反力、地震、温度変化による水平力、伸縮装置からの漏水等により損傷を受けやすい。 |
| ② 中間支点部 | 中間支点部(連続桁)では、負の曲げモーメント及びせん断力が最大となり、かつ集中的な支点反力を受け応力状態が複雑となる部分であり、ひびわれが発生しやすい。 |
| ③ 支間中央部 | 曲げモーメントが極大となる部分であり、曲げひびわれが発生しやすい。 |
| ④ 支間 1/4 部 | 鉄筋の曲げ上げ点で鉄筋量が少なく、支承の作動不良等により思わぬひびわれが発生することがある。 |
| ⑤ 打継目部 | 乾燥収縮や施工不良によるひびわれ、剥離、うき、漏水が発生しやすい。 |
| ⑥ セグメント目地部 | セグメント施工の場合、打継部と同様の損傷が発生しやすい。 |
| ⑦ 定着部 | ウェブやフランジに突起を設けてPC鋼材を定着している部分では、引張応力の集中によるひびわれが発生しやすい。また、定着部は後打ちコンクリートで覆われており、打継部目地より雨水が浸透しやすく定着装置が腐食しやすい。 |
| ⑧ 切欠部 | 主桁断面が急激に変化する部分(ゲルバーヒンジ部や桁切欠部等)では、応力集中によるひびわれが発生しやすい。 |

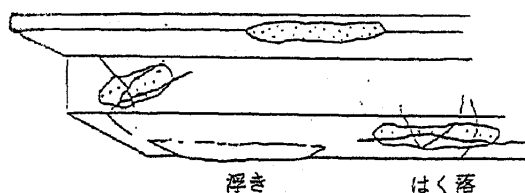
① 塩害

桁の端部付近は、伸縮装置部分から雨水が浸透しやすく、飛来塩分量が多い場所や凍結防止剤を散布する場所においては、コンクリートのひびわれ・うき・剥離落下が発生することがある。

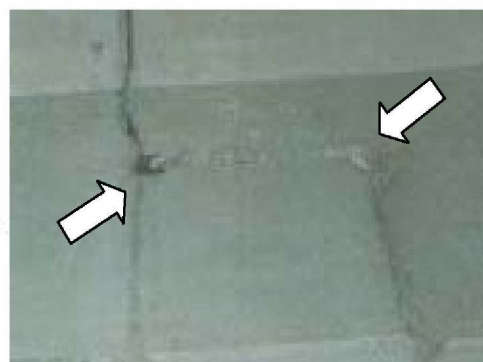
②ゲルバー部

構造的に局部的な力が作用しやすい主桁隅角部 (写真の矢印部) やヒンジ機能を失った支承部付近は、ひびわれが発生しやすい位置である。狭隘であり、腐食環境としても局所的に厳しい位置である。また、ゲルバー部の損傷は重大事故に繋がる可能性が高く、海外においては落橋事例もある。

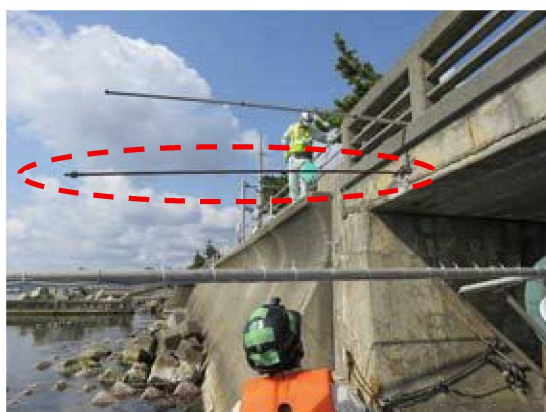
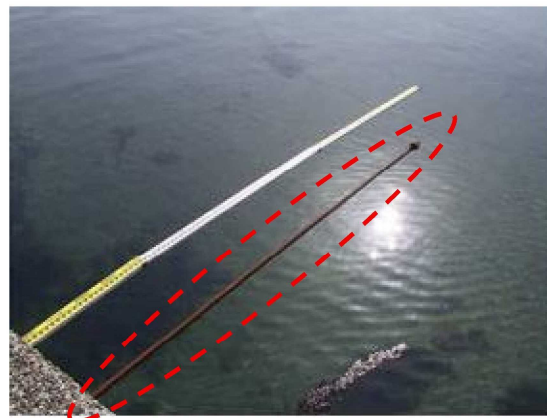
③PC 鋼材定着部 (床版横締め部)

PC 鋼材により横締めを行っている橋では、横締め PC 鋼材が破断・突出し、第三者被害を与える恐れがある。

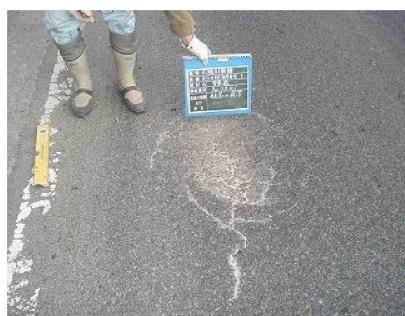
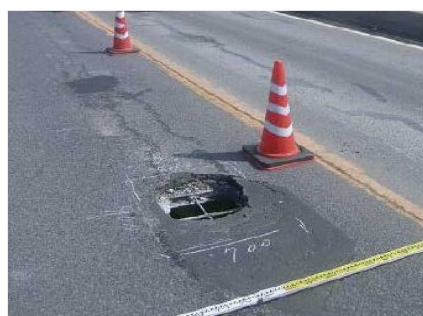
① 上面損傷

建設当初に床版の上面に乾燥収縮で発生したひびわれが、車両の通行による雨水のポンピング作用で増大し、上面鉄筋の発錆、コンクリートの土砂化に進展していく例がある。

特に、床版防水が十分でない場合や凍結防止剤を散布する場合には、鉄筋の発錆が早い、進展が早い。

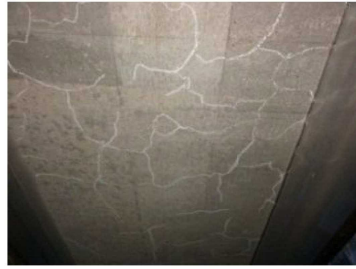
貫通ひびわれなし

ひびわれの外観性状が同様であっても、貫通ひびわれや水分の供給があると損傷の進行速度が早くなるため、注意が必要である。ひびわれに漏水・遊離石灰を伴う場合、貫通ひびわれの発生及び路面からの雨水等の侵入が疑われる。

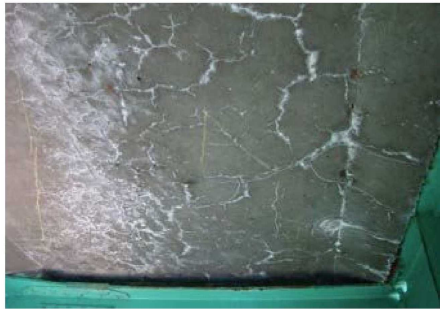
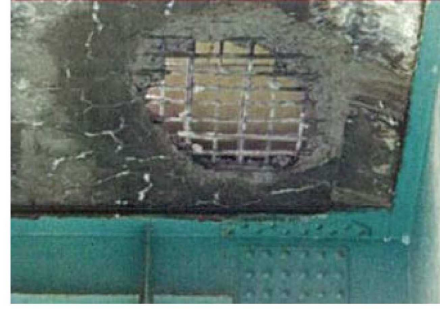
③ 疲労以外の要因も疑われる床版ひびわれ

放射状に広がるひびわれや遊離石灰が広範囲に見られる場合には、疲労のみが要因ではない劣化が進行している可能性がある。この場合、コンクリート自体の劣化など床版の損傷の原因を把握し、材料劣化や床版全体のコンクリートの劣化の程度を考慮する必要がある。顕著なひびわれがない箇所でも遊離石灰が広範囲で見られることがある。

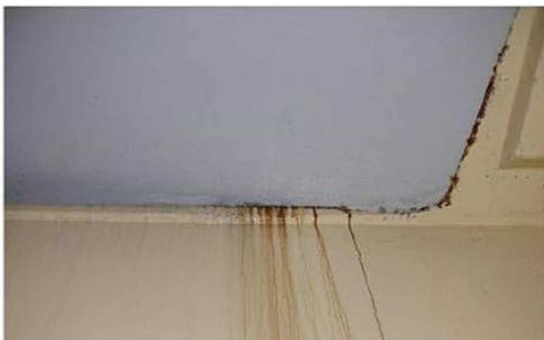
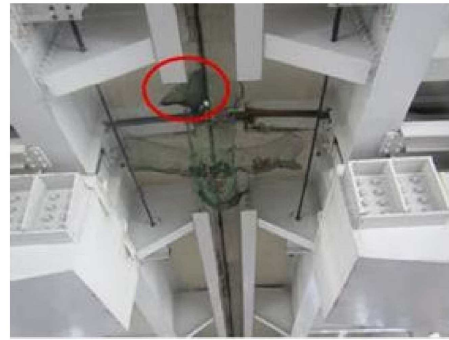
④ 補修補強した箇所の劣化

- ・過年度に下面に鋼板や炭素繊維シート・剥落防止剤が設置されている既設橋では、床版内部に水が浸入すると、急速に劣化が進行したり、劣化が広範囲にわたることがあるので注意を要する。
- ・下面に鋼板や炭素繊維シート・剥落防止剤が設置されている場合には、損傷等がすでに存在していた可能性があるため注意を要する。

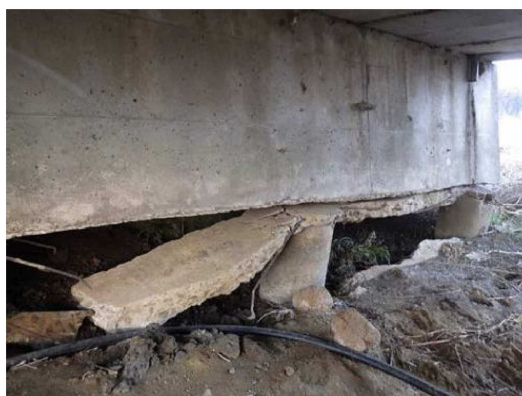
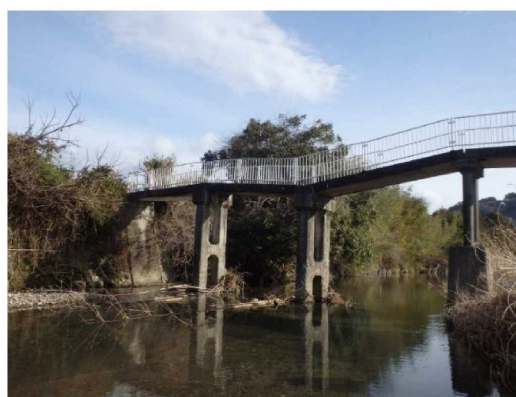
② 橋脚、橋台基礎の洗掘

橋脚、橋台において洗掘により沈下や傾斜が発生し、橋全体が歪むことで不安定な状態となり、通行止めすることがある。したがって、沈下や傾斜が生じる前に洗掘の状況を把握することが重要である。「水中部の状態把握に関する参考資料(平成31年2月国土交通省道路局国道・技術課)」も参考にすること。

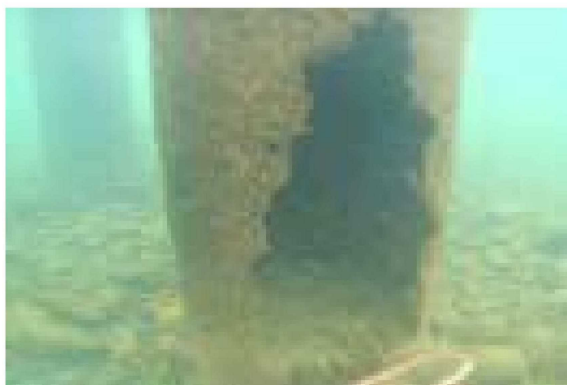
③ パイルベント橋脚の腐食や座屈、ひびわれ

- ・ 3.1(2)①ホ) に注意するとおり、没水部や飛沫部において、鋼製のパイルベント橋脚に著しく腐食が生じる場合がある。
- ・ また、コンクリートパイルベント橋脚においても、ひびわれ等により耐荷力が著しく低下したと判断された例が見られているので注意を要する。
- ・ 洗掘の影響や地震の影響を受けやすいとされている。
- ・ 「水中部の状態把握に関する参考資料」(平成31年2月国土交通省道路局国道・技術課)も参考にすること。
