令和6年度PFOS及びPFOA調査結果

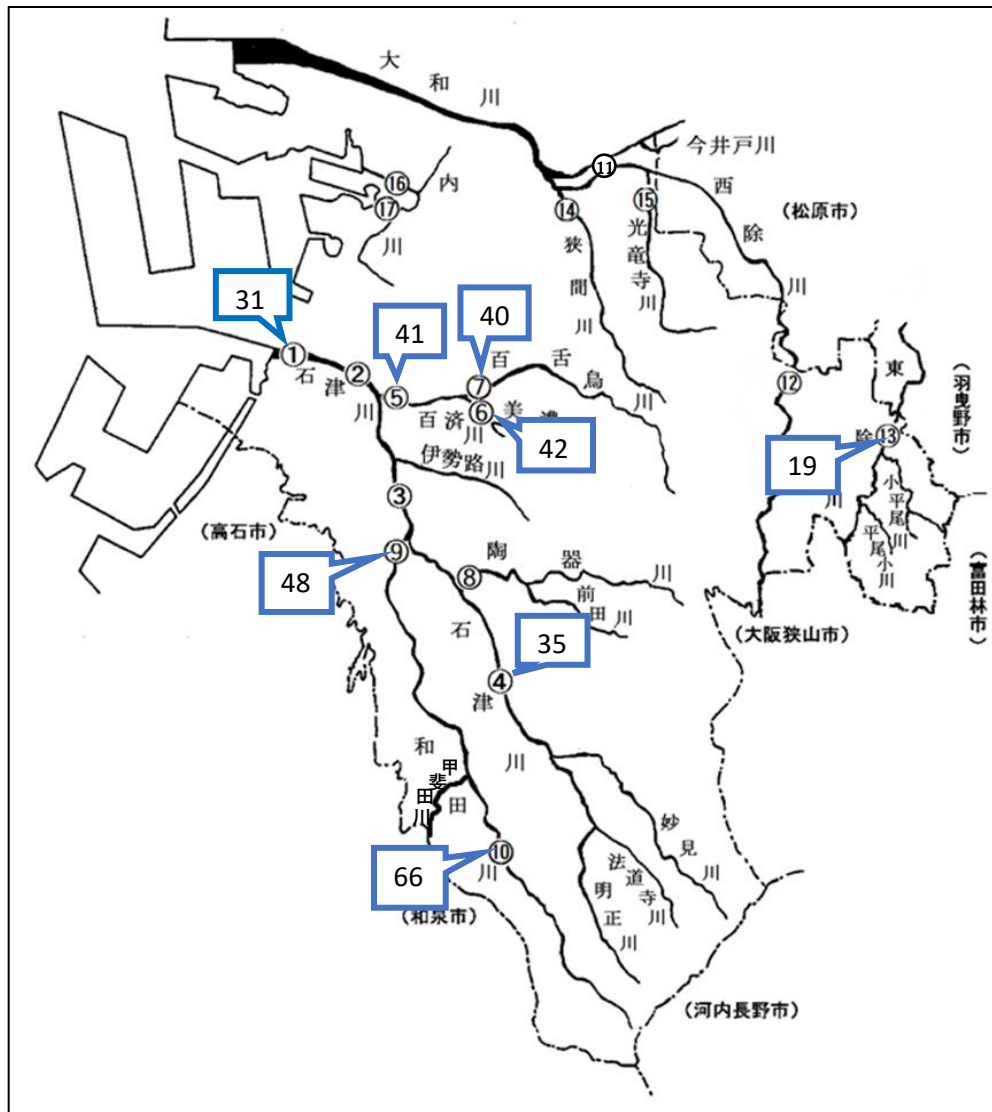
| 調査地点 | 調査結果(ng/L) |
| ①石津川 石津川橋 | 31 |
| ④石津川 新川橋 | 35 |
| ⑤百済川 高入橋 | 41 |
| ⑥百済川 石長橋 | 42 |
| ⑦百舌鳥川 北条橋 | 40 |
| ⑨和田川 小野々井橋 | 48 |
| ⑩和田川 檜尾橋 | 66 |
| ⑬東除川 新大阪橋 | 19 |

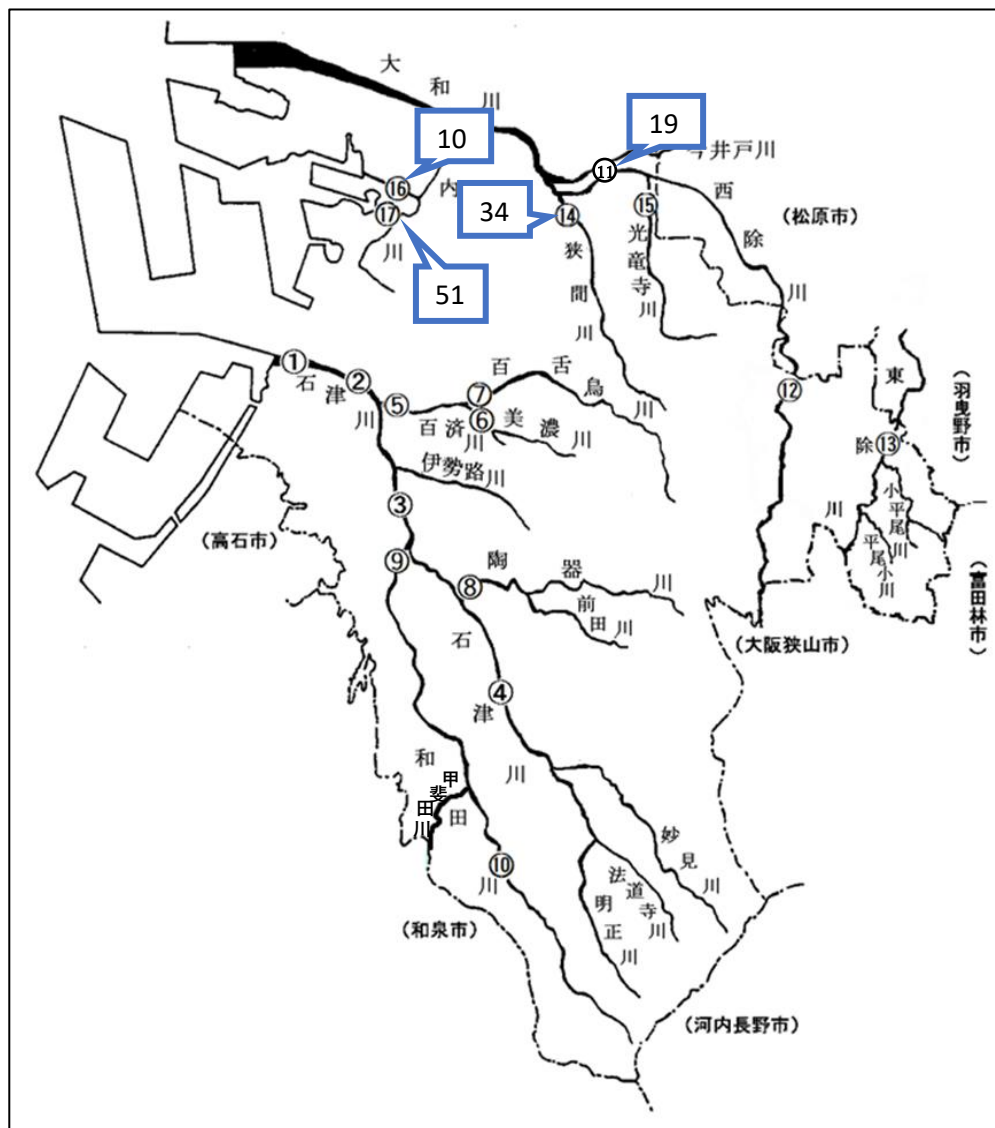
令和5年度PFOS及びPFOA調査結果

| 調査地点 | 調査結果(ng/L) |
| ⑪西除川 大和川合流直前 | 19 |
| ⑭狭間川 狭間橋 | 34 |
| ⑯内川放水路 古川橋 | 10 |
| ⑰内川 豎川橋 | 51 |

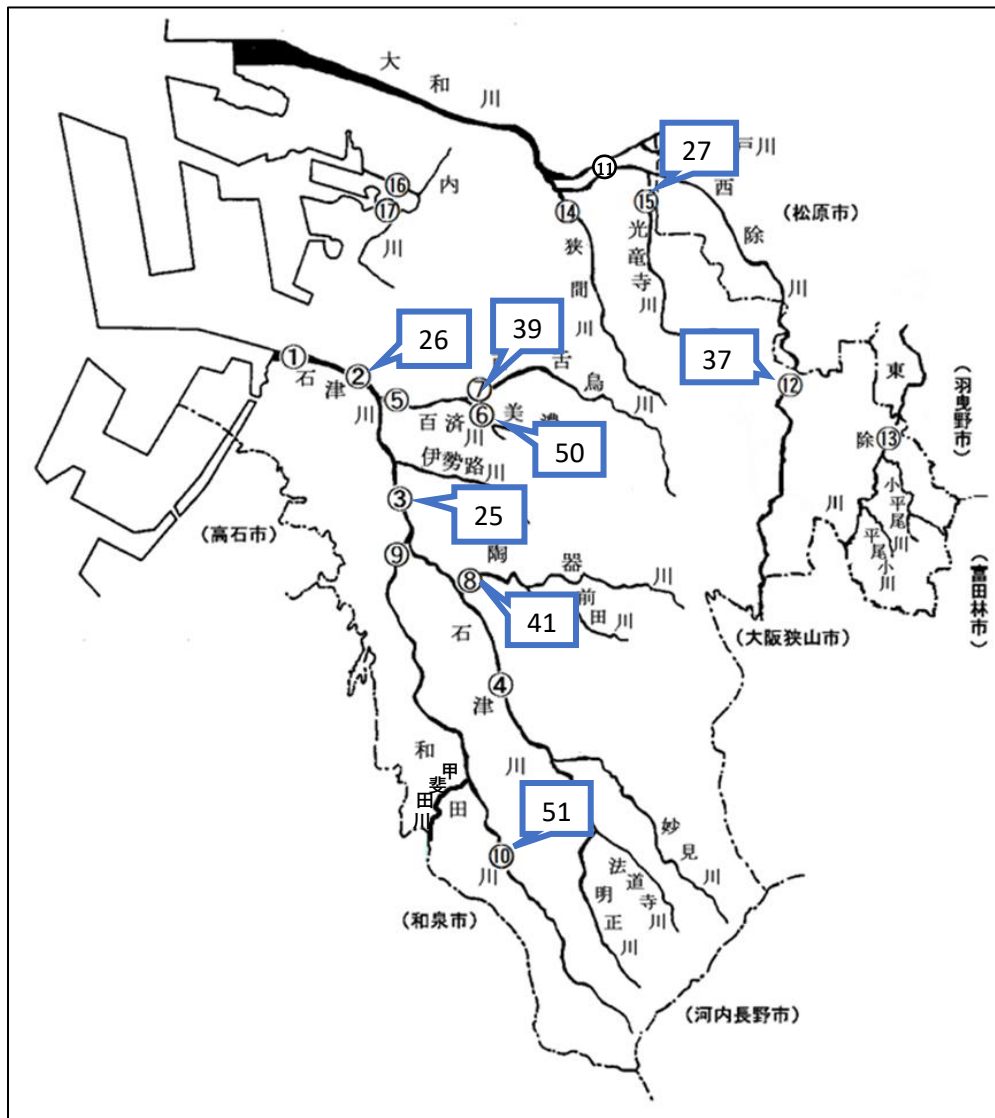
令和4年度PFOS及びPFOA調査結果

| 調査地点 | 調査結果(ng/L) |
| ②石津川 神石橋 | 26 |
| ③石津川 毛穴大橋 | 25 |
| ⑥百済川 石長橋 | 50 |
| ⑦百舌鳥川 北条橋 | 39 |
| ⑧陶器川 百年橋 | 41 |
| ⑩和田川 檜尾橋 | 51 |
| ⑫西除川 西除橋 | 37 |
| ⑮光竜寺川 樋分橋 | 27 |

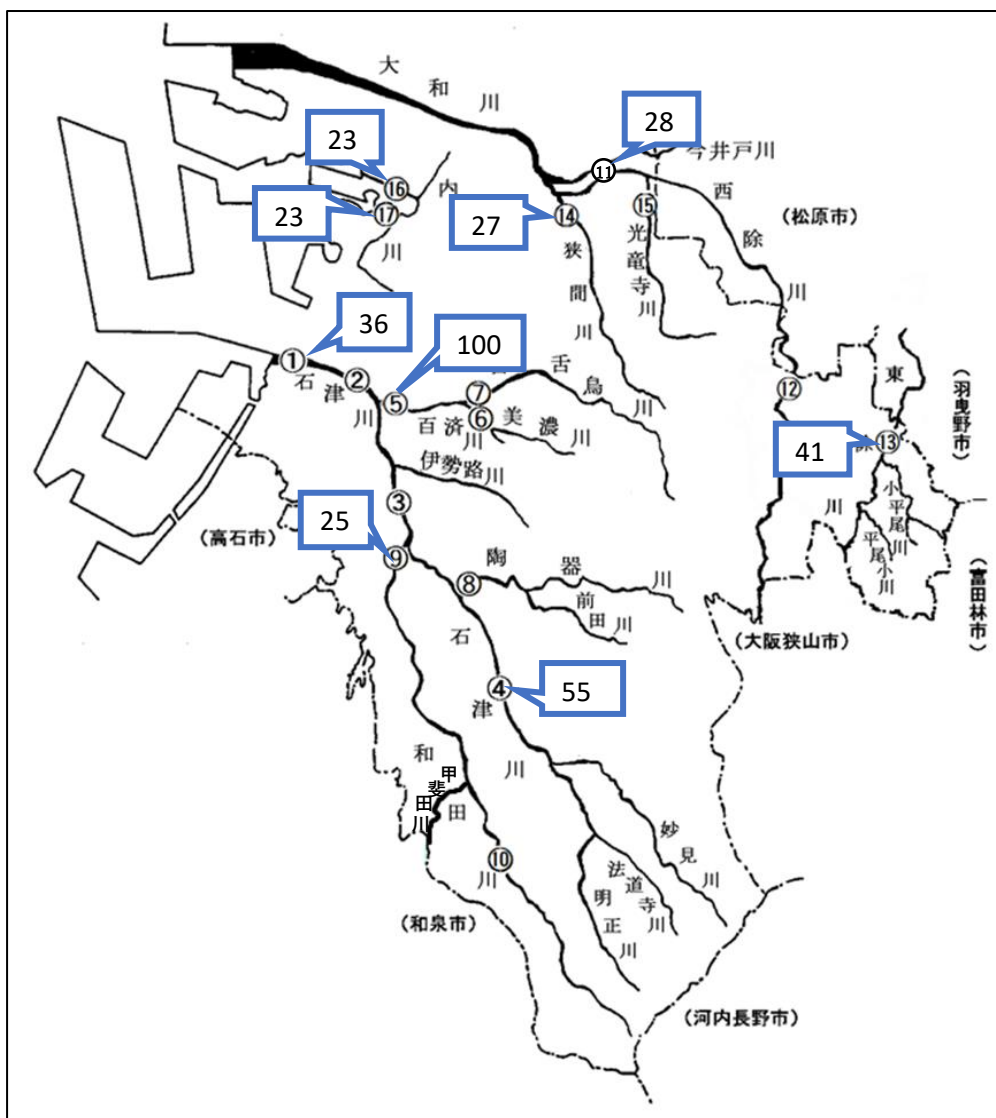
令和3年度PFOS及びPFOA調査結果

| 調査地点 | 調査結果(ng/L) |
| ①石津川 石津川橋 | 36 |
| ④石津川 新川橋 | 55 |
| ⑤百済川 高入橋 | 100 |
| ⑨和田川 小野々井橋 | 25 |
| ⑪西除川 大和川合流直前 | 28 |
| ⑬東除川 新大阪橋 | 41 |
| ⑭狭間川 狭間橋 | 27 |
| ⑯内川放水路 古川橋 | 23 |
| ⑰内川 豎川橋 | 23 |
