堺市北部地域整備事務所

アスベスト飛散の検証に関する報告書

令和3年4月

堺市

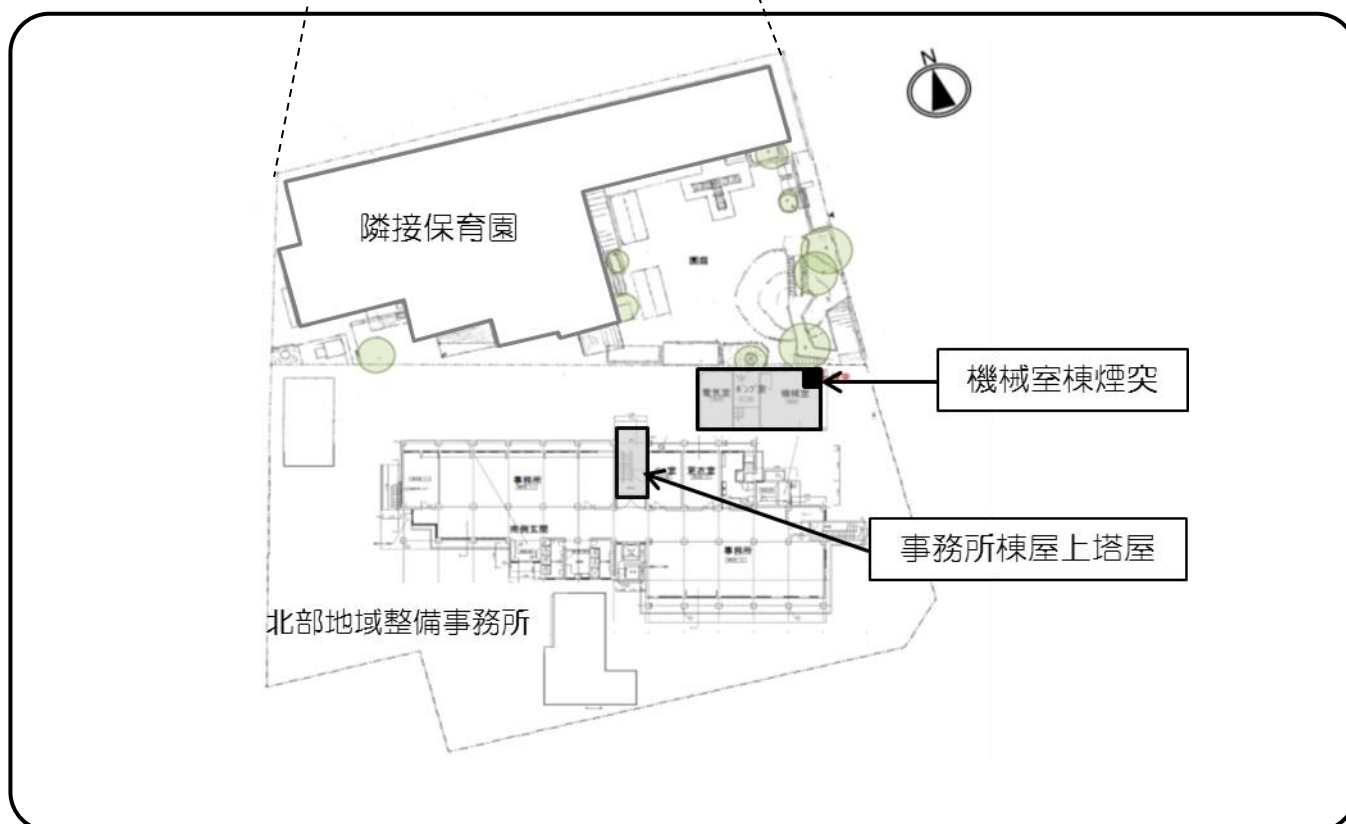
図表 1.2 北部地域整備事務所配置図

■ 北部地域整備事務所の機械室棟煙突及び事務所棟屋上塔屋(事故発生場所)を以下の図表 1.1 付近見取図及び図表 1.2 配置図に示す。

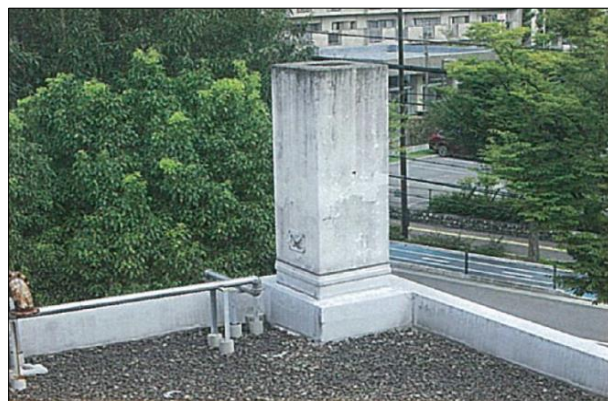
㊧(工事着手前)機械室棟煙突

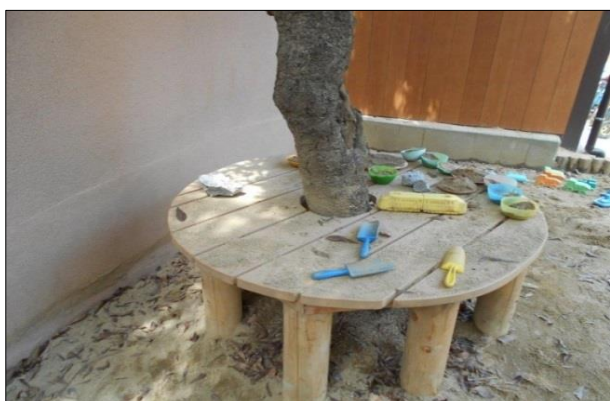
平成 28 年 6 月 18 日、北部地域整備事務所外壁改修外工事の工事内容である機械室棟煙突解体および事務所棟屋の外壁改修が実施され、機械室棟煙突解体に伴う養生が不十分であったため、隣接保育園の園庭に煙突解体材(コンクリート片)が落下するという事故が発生した。

㊨(事故後)隣接保育園園庭のガラ落下状況

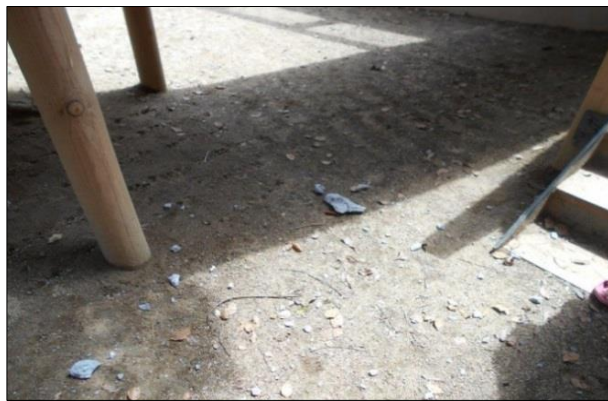
㊩(事故後)隣接保育園園庭のガラ落下状況

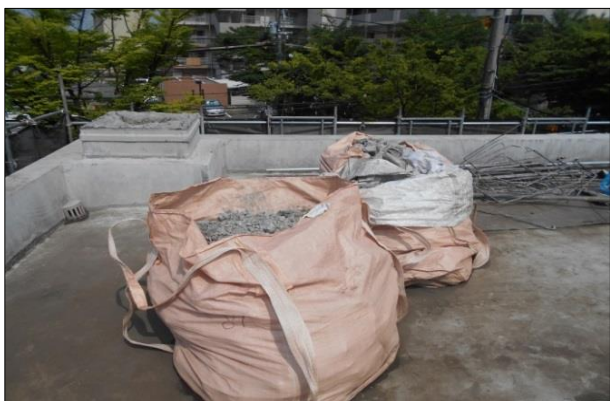
㊦(事故後)煙突解体後のガラ集積状況(屋上)

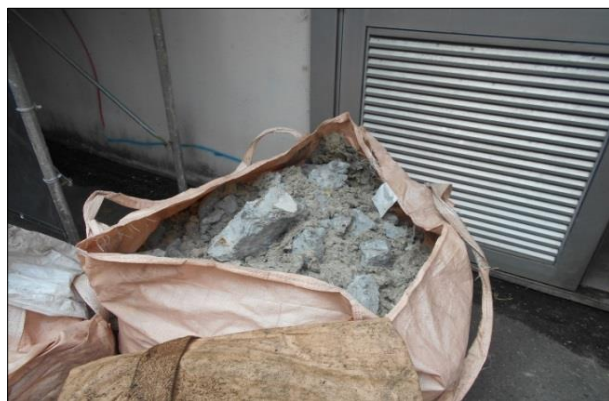
㊧(事故後)煙突解体後のガラ集積状況(屋上)

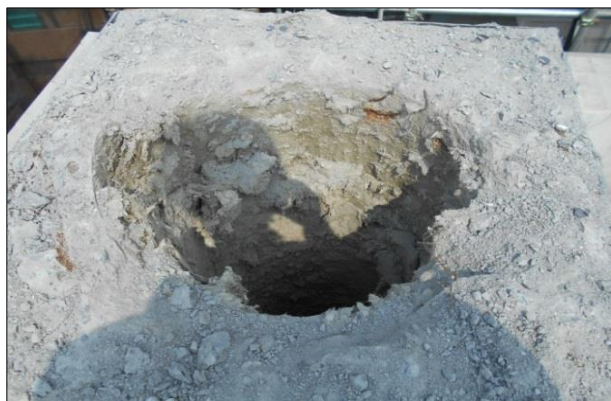
㊨(事故後)煙突解体後の状況(屋上)

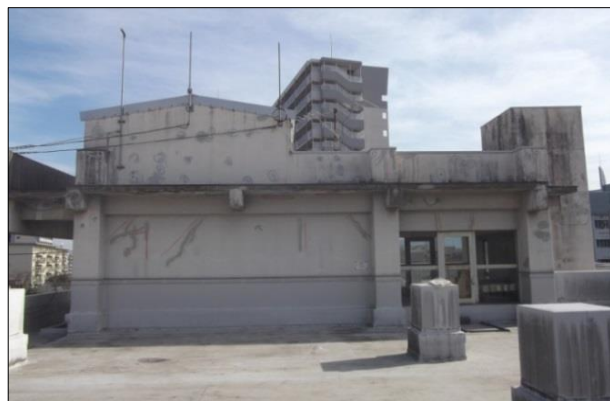
㊩(事故後)事務室棟屋上塔屋西面

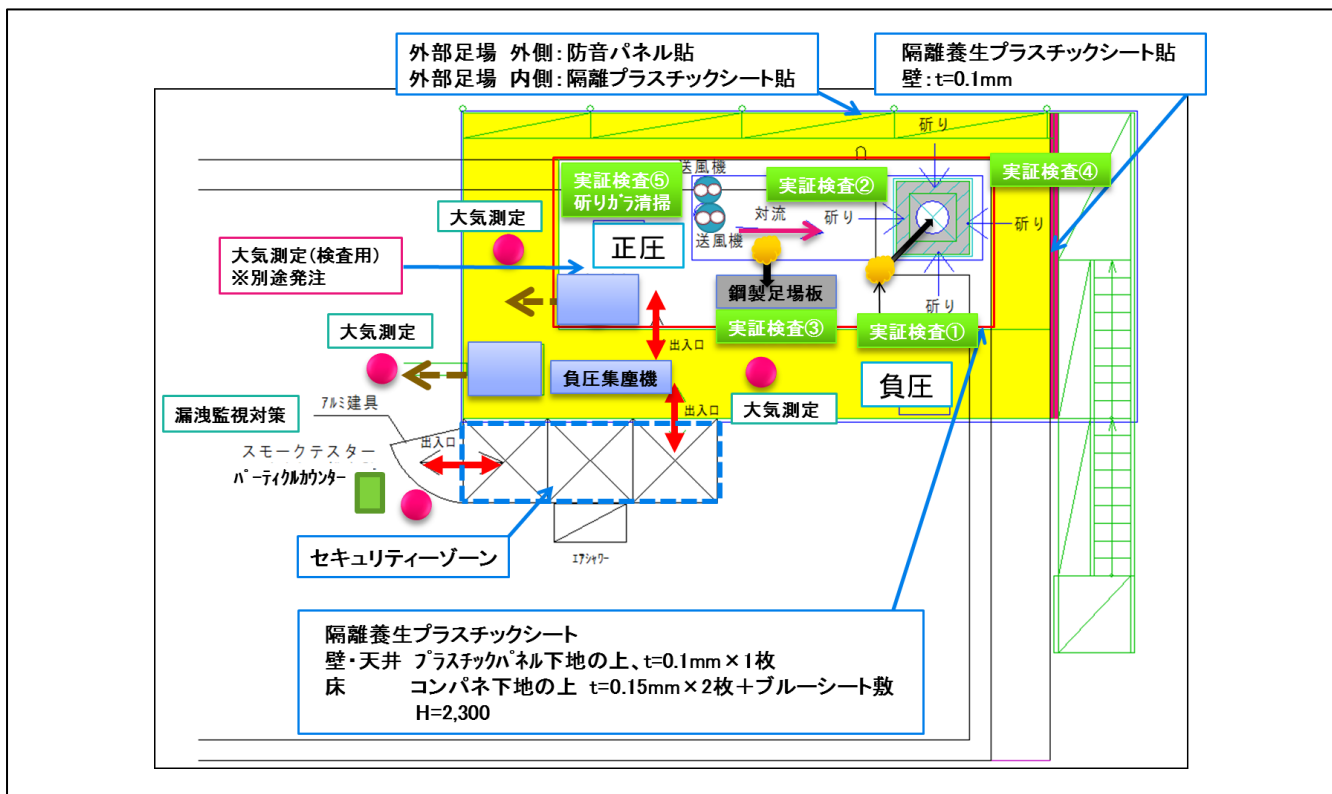
図表 2.1 アスベスト飛散実証検査 平面図 (煙突部分)

実施にあたっては、機械室棟屋上に実証検査室を設営し、外部と隔離された密閉空間(負圧空間 図表 2.1、2.2、2.3、2.4 及び写真)で、解析結果が過小評価とならないようあえてアスベスト粉じんを発生させるように事故当時の作業を再現した。

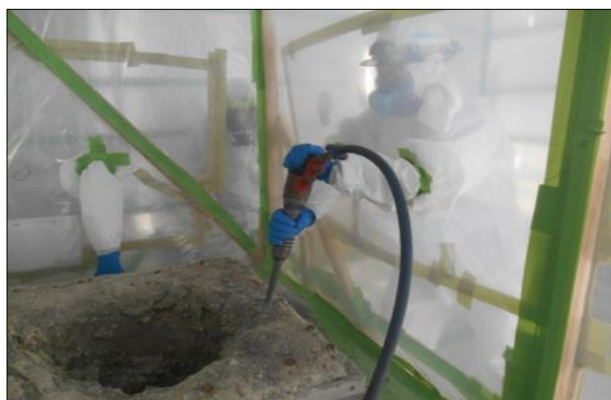
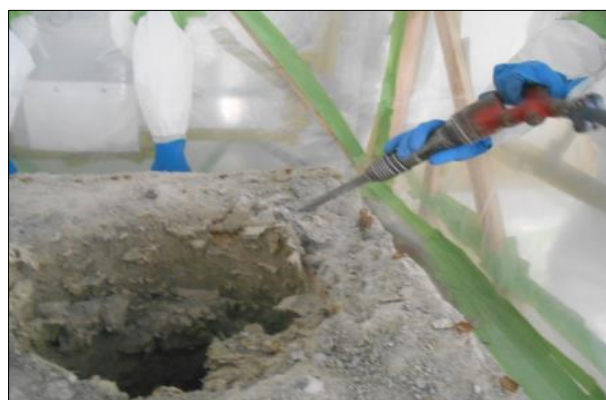
○煙突のはつり作業状況  
(上部を外から内へはつり)

(断熱材のはつり)

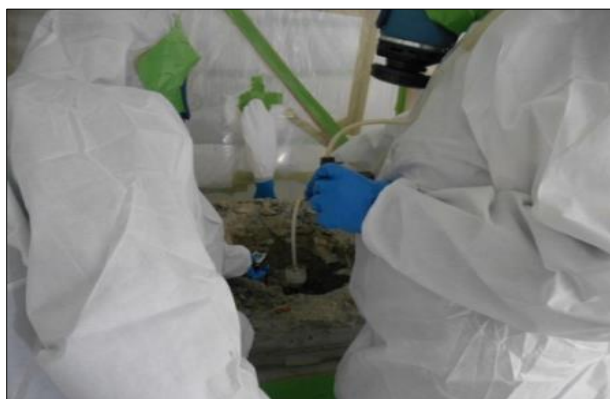
事故当時の解体時のはつりガラが詰まった状態かつ実証検査Ⅱのはつり作業で上部の断熱材が破損した状態で、定常時の測定を行った。

○定常時の測定(煙道内ガラの詰まり)

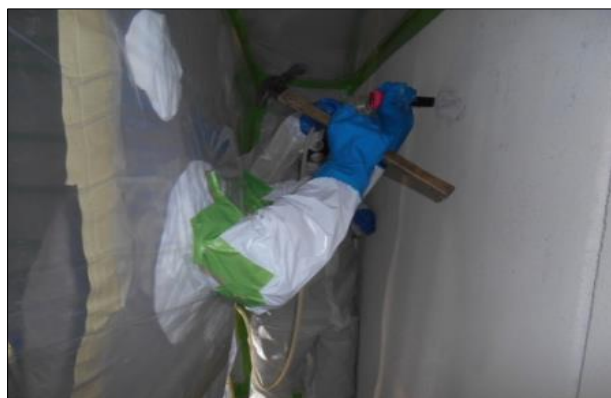
| 回数 | 各回別の内容 |
|---|---|
| 1 回目 | タガネとハンマーを使用し、手作業で削り取るように気乾状態及び湿潤状態で各 5 分間剥離を行った。 |

### ○タガネとハンマーによる剥離作業

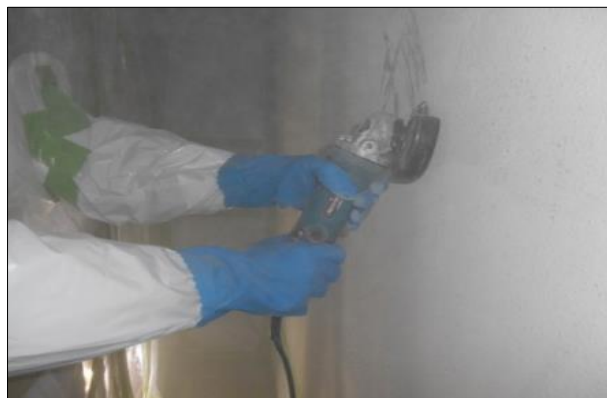
| 回数 | 各回別の内容 |
|---|---|
| 2 回目 | 電動カッターを使用し、削り取るように気乾状態及び湿潤状態で各 5 分間剥離を行った。 |

### ○電動カッターによる剥離作業

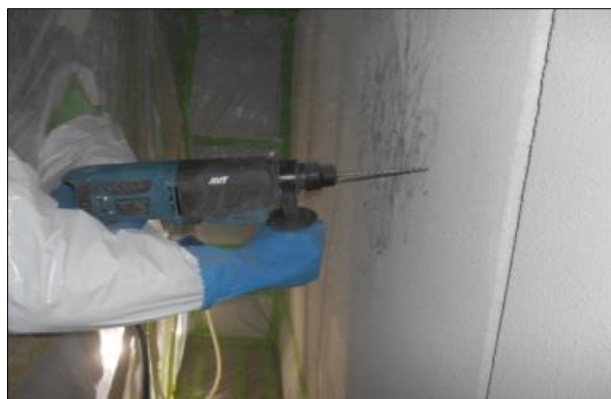
| 回数 | 各回別の内容 |
|---|---|
| 3 回目 | 電動ドリルを使用し、削り取るように気乾状態及び湿潤状態で各 5 分間剥離を行った。 |

### ○電動ドリルによる剥離作業

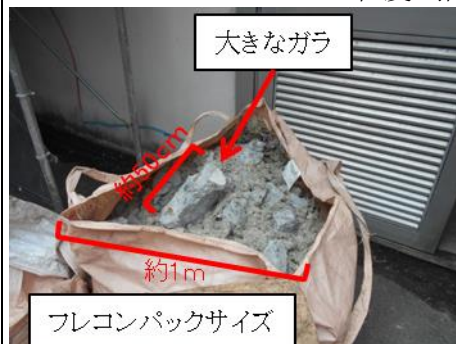
フレコンパックの直径が 1,100mm であることから写真のガラの大きさを 500mm×200mm×150mm 程度と推定。

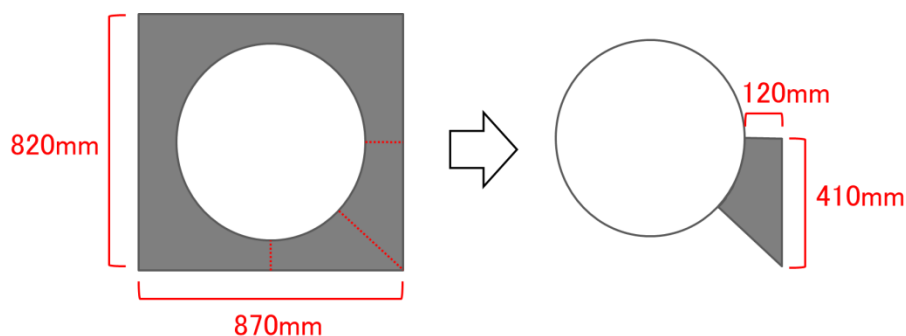
#### ●施工状況より推定 (煙突断面図)

上記より、大きなガラを 410mm×200mm×120mm と推定

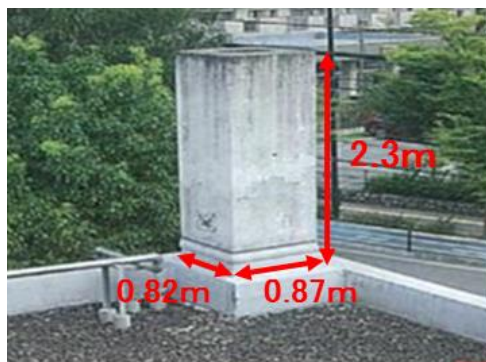
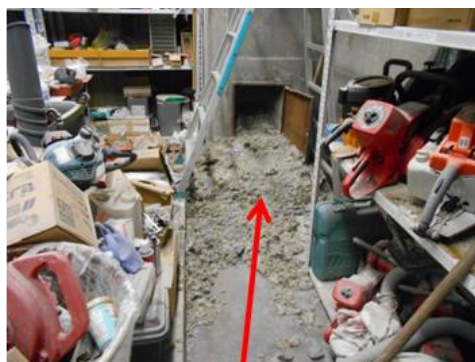
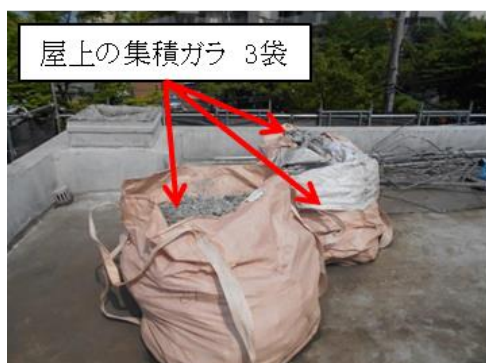
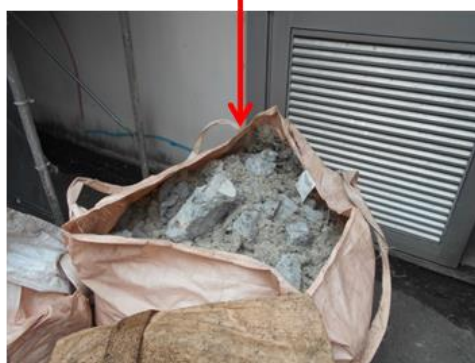
図表 4.1 事故当時のガラの集積等状況写真

1階の集積ガラ 2袋

屋上の集積ガラ 3袋

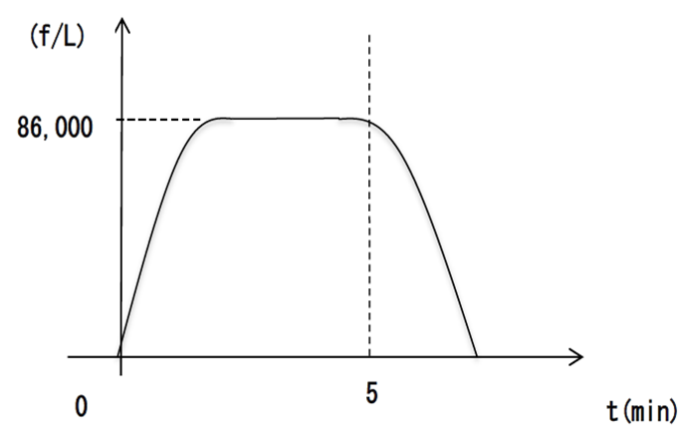
| ■煙突内に落下させたガラ 1 個当たりのアスベスト発生量について | |
|---|---|
| 5 分間のはつり作業時間のアスベスト発生本数 | <div>【測定結果を表した図】</div> <div>【図の各時間当たりのアスベスト本数の総和】</div> $86,000 \times 10,180 \times 5 = 4,377,400,000 \text{ 本}$ |

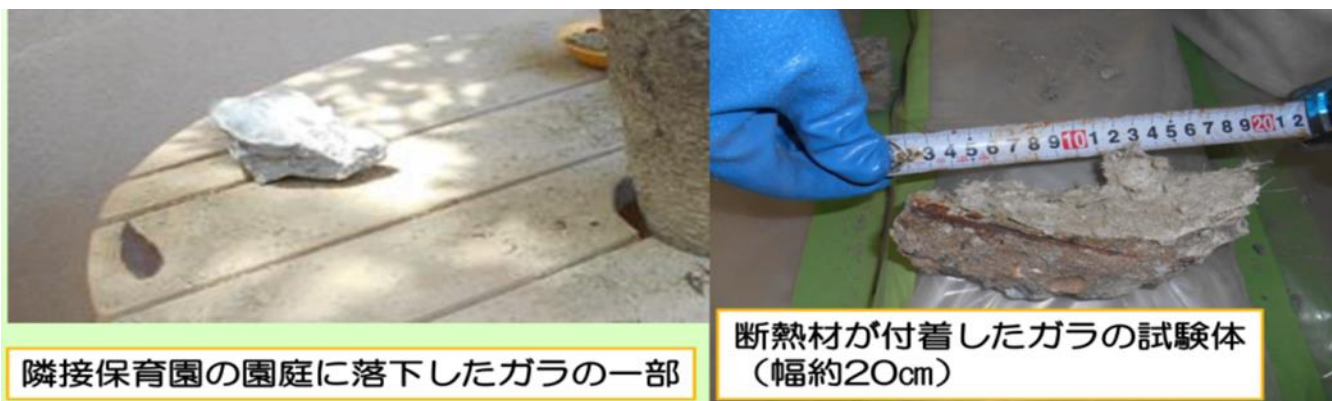
上記の内容を踏まえ園庭に落下したガラの写真からガラの大きさを幅12cm・20cm・25cmと推測し、また、断熱材が事故当時に付着(写真)していたと想定して3検体を選別した。

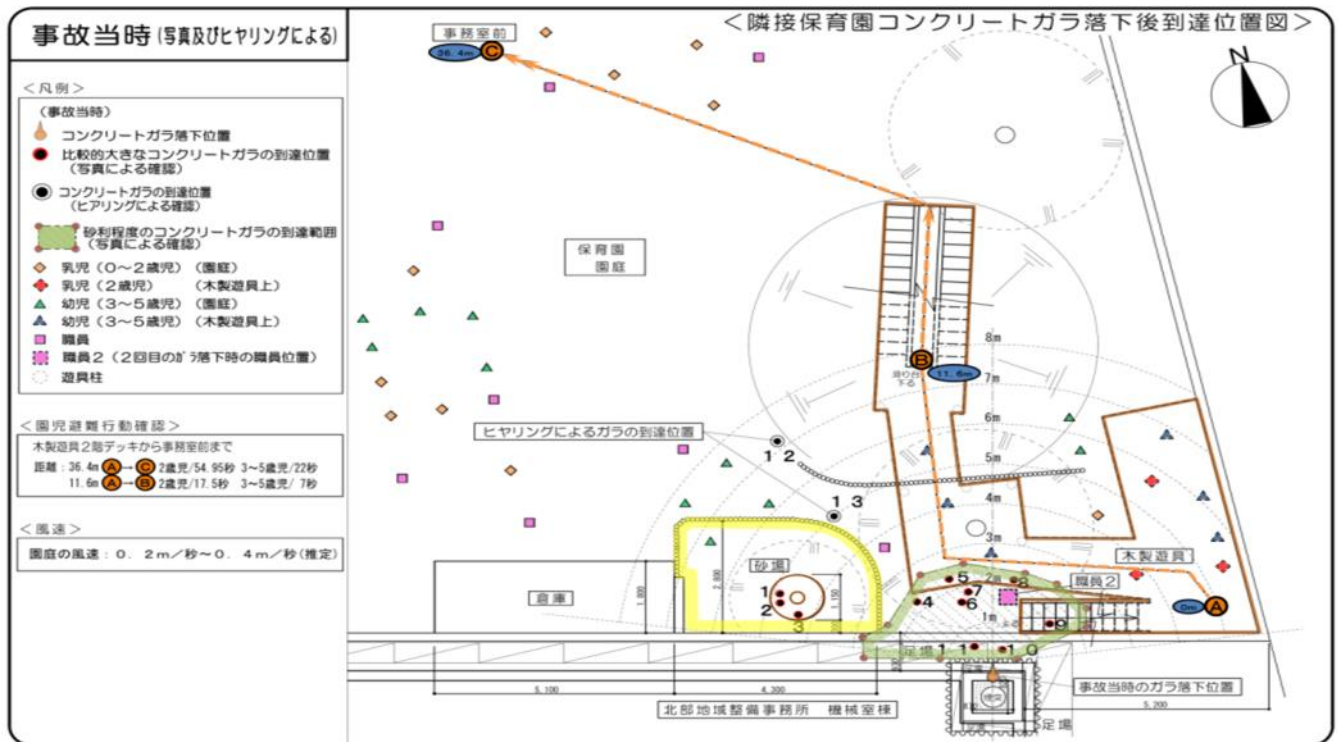
図表 4.4 隣接保育園コンクリートガラ落下後到達位置図(ヒアリング結果)

| <p>2 回目のガラ<br/>落下事故について</p> | <p>落下した時刻では保育園職員が木製遊具の階段下で業者の対応をし、また、他の保育園職員 1 名が木製遊具の付近にいた。<br/>その際に現場作業員が仮設養生シートを張り直したことでシートの下部に溜まっていたコンクリートガラが、足場の付近に落下したが、その際保育園園庭には落下しなかったということが分かっている。</p> <p>当時の状況から足場周囲に落下したガラの個数は把握できていないが、保育園園庭には落下しなかったことおよび落下状況のヒアリングより 1 回目を超えるガラ落下はなかったということから、2 回目のガラ落下事故の検証は、上記の 1 回目のガラ落下事故の検証と同じ方法をあてはめて行うこととする。<br/>ただし、実際には園庭に直接落ちていないことがヒアリングによりわかっているため足場でバウンドした場合のみの考え方を採用した。</p> |

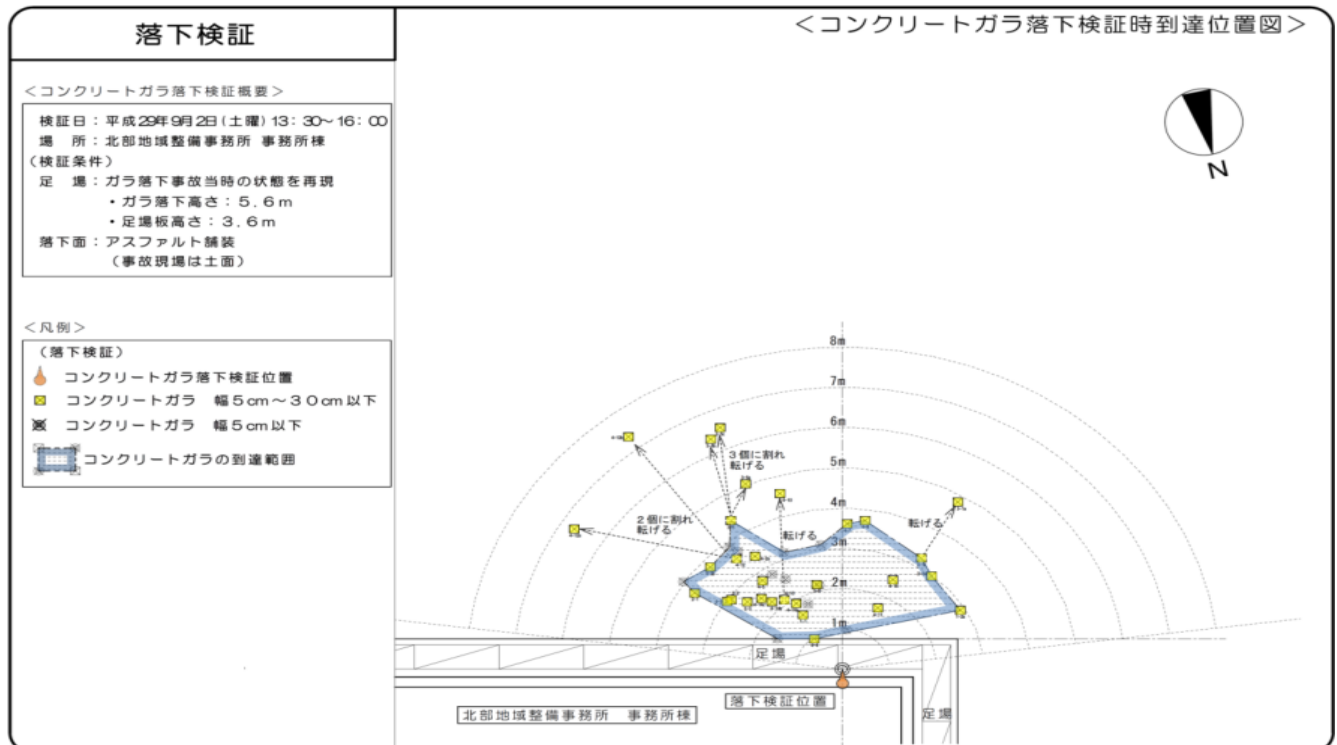
図表 4.5 コンクリートガラ落下検証時到達位置図

第4回の懇話会において、ガラが複数個同時に園庭へ落下している点などを考慮する必要があるとの意見を受け隣接保育園へ再ヒアリング、ガラ落下写真の再確認、北部地域整備事務所の工事用足場を利用したコンクリート片落下検証を行った。(図表4.5)

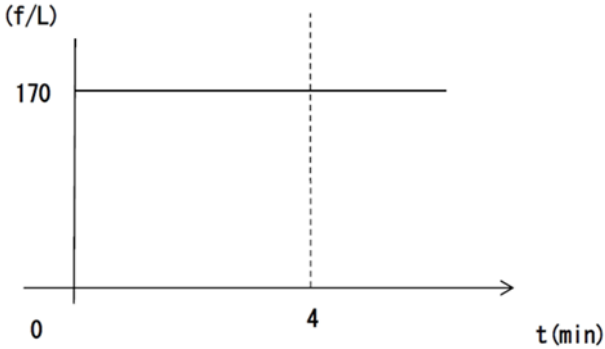
| ■煙突内の定常時におけるアスベスト発生量について | |
|---|---|
| 定常時 4 分間の<br>アスベスト発生本数 | <div>【測定結果を表した図】</div> <div></div> <div>【図の各時間当たりのアスベスト本数の総和】</div> <div><math>170 \times 10,180 \times 4 = 6,922,400 \text{ 本}</math></div> |

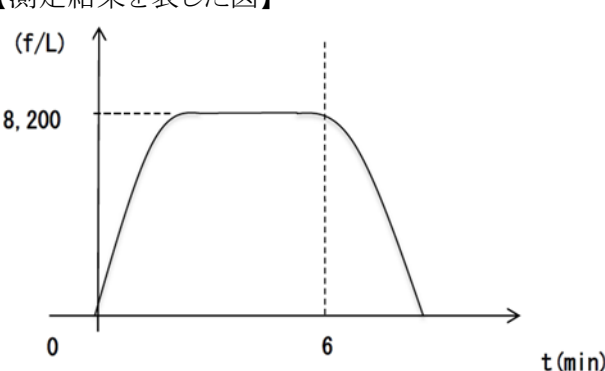
| ■煙突のはつり作業に伴い発生したはつりガラ等の清掃作業時におけるアスベスト発生量について | |
|---|---|
| 清掃時 6 分間の<br>アスベスト発生本数 | <div>【測定結果を表した図】</div> <div>【図の各時間当たりのアスベスト本数の総和】</div> $8,200 \times 10,180 \times 6 = 500,856,000 \text{ 本}$ |

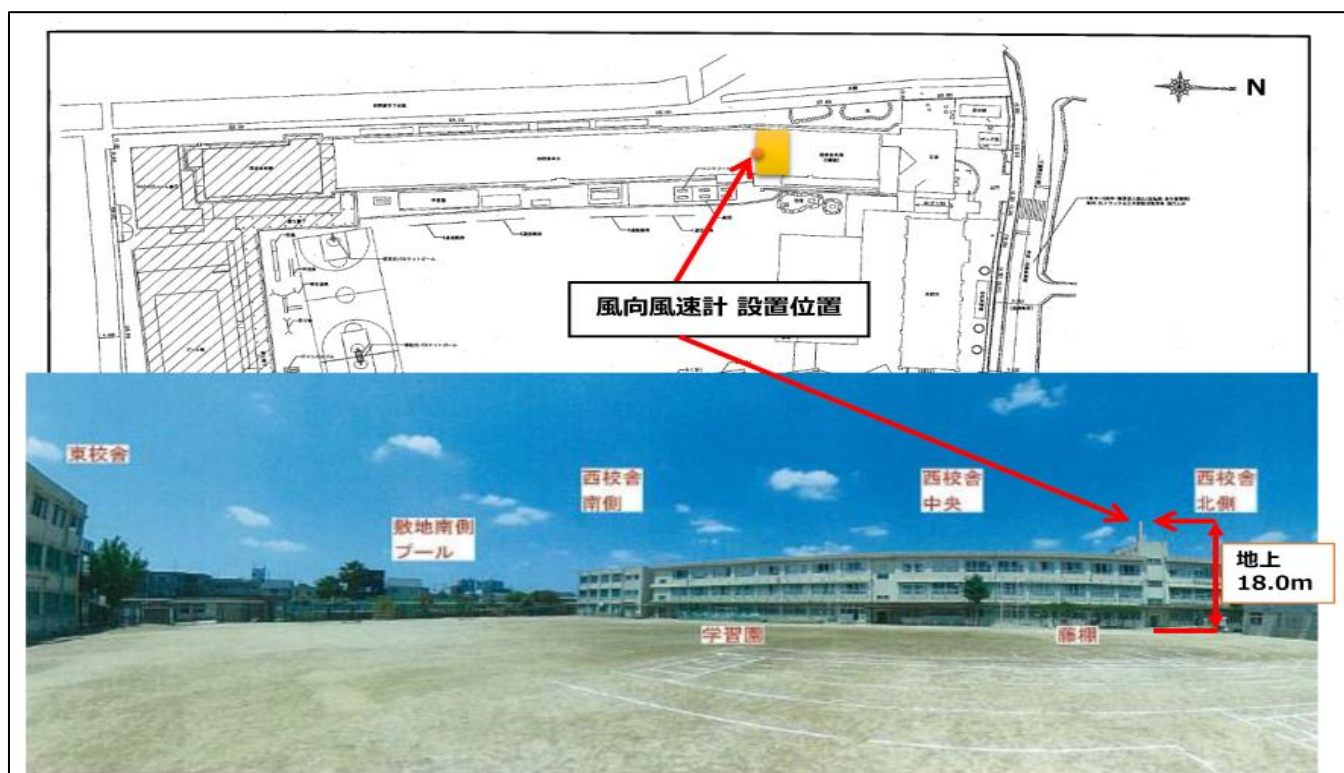
図表 5.2 解析の基となる風向・風速計設置位置について

また、風向風速計設置位置について(図表 5.2)に示す。

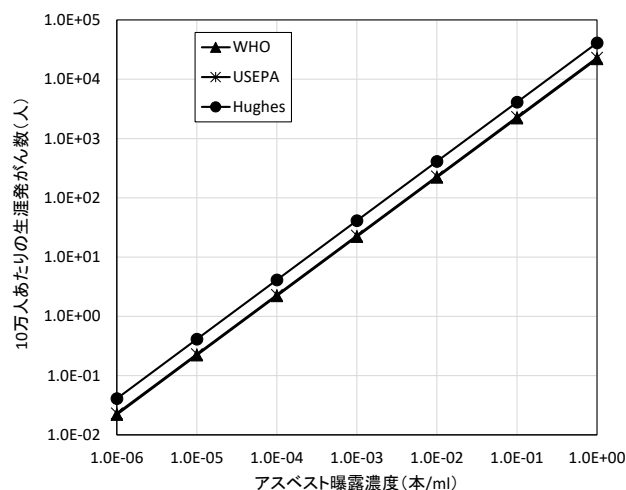
図1 アスベストの曝露濃度と生涯過剰発がんリスク

アスベストの発がんリスクについて、WHOは、10万分の1の発がんリスク（肺がんと中皮腫）に相当する生涯曝露濃度を0.045～0.45本/L（混合繊維）と報告している（WHO, 2000）。また米国環境保護庁（USEPA）は、同様に0.043本/L（混合繊維）と報告している（USEPA, 1993）。クリソタイルは角閃石系アスベスト（クロシドライト、アモサイト）よりも発がん性が低いと考えられている。しかしWHOは、安全側に評価するために、クリソタイルは角閃石系と同じ発がんリスクと仮定している。これらの値を導出するにあたっては、使用した計算モデルや統計学的な判断において、人の個体差等の不確実性を考慮して安全側（低濃度側）に発がんリスクを導出している。

Hughes（ヒューズ）は学校内に使用されているアスベスト（混合繊維）による子供への曝露に対するリスクを評価した結果、6年間就学、年間36週間、週35時間の曝露時間（7,560時間の累積曝露）の間、1本/Lのアスベストに曝露した場合、100万人あたりの生涯発がん数は5人と報告している（Hughes and Weill, 1986）。従って、10万分の1の発がんリスク（肺がんと中皮腫）に相当する生涯曝露濃度は0.025本/Lと計算される。これらの数値から、アスベストの生涯曝露濃度と10万人あたりの生涯発がん数を計算すると、図1のようになる。なお、WHOの値は低濃度側（安全側の評価）で示した。

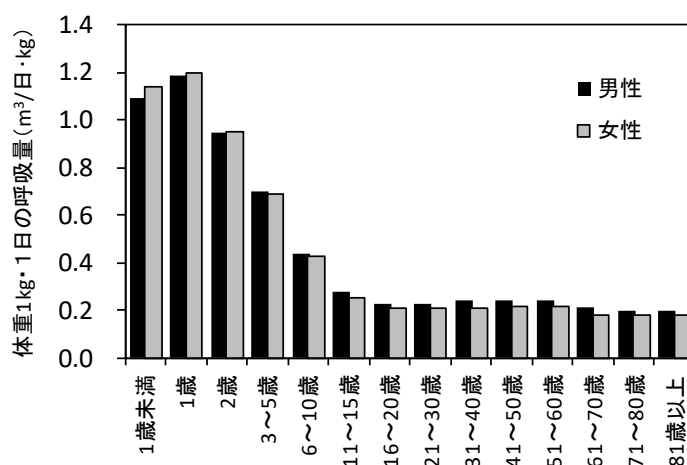
図2 年齢別の体重当たり呼吸量

本件ではアモサイトが飛散したが、WHOはクリソタイルの発がんリスクを角閃石系（クロシドライト、アモサイト）と同じと仮定してアスベストの発がんリスクを導出している。従って、本件における健康リスク評価は、アモサイトの発がん性を念頭においている。なお、乳幼児の体重あたりの呼吸量は成人よりも多いことから、年齢による補正を実施する（次項参照）。

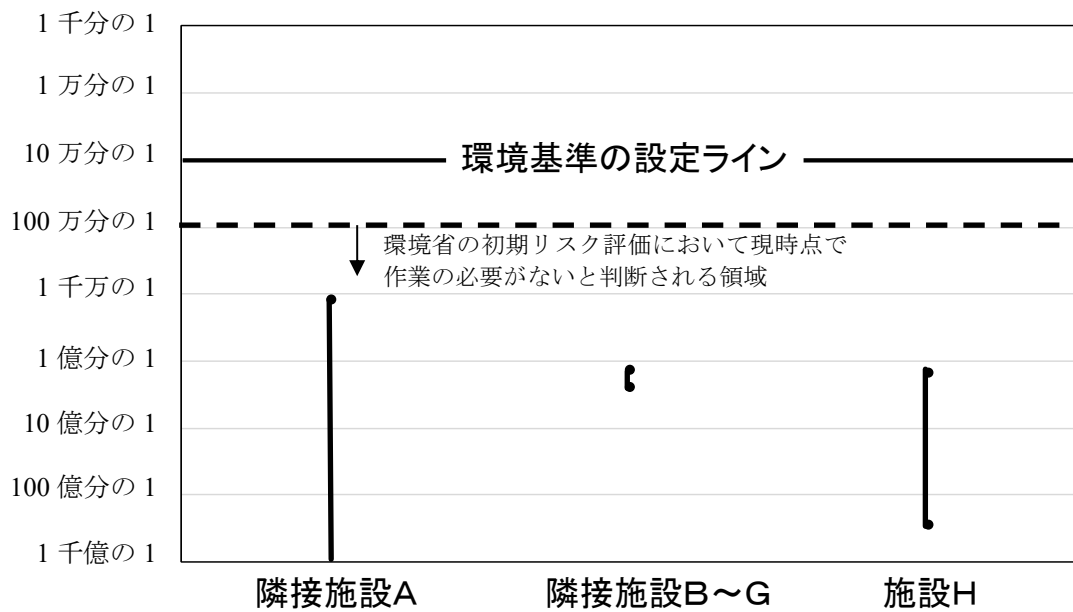
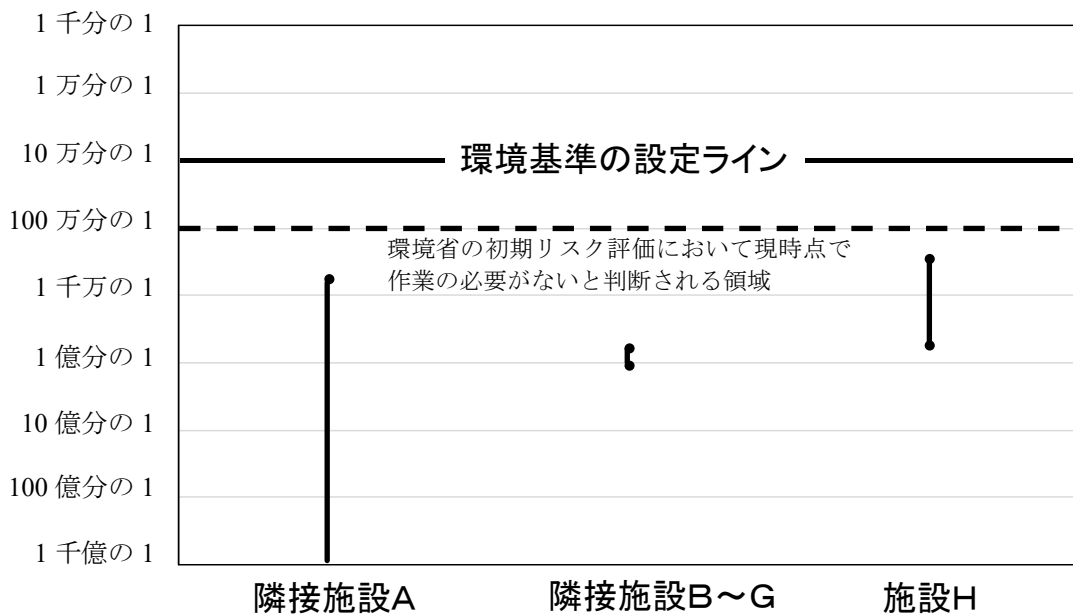
図3 施設単位での発がんリスクの分布 ((A)曝露量1、(B)曝露量2)

### (A) 曝露量1の過剰発がんリスク

### (B) 曝露量2の過剰発がんリスク
