〈新金岡駅駅舎 課題と対応策〉

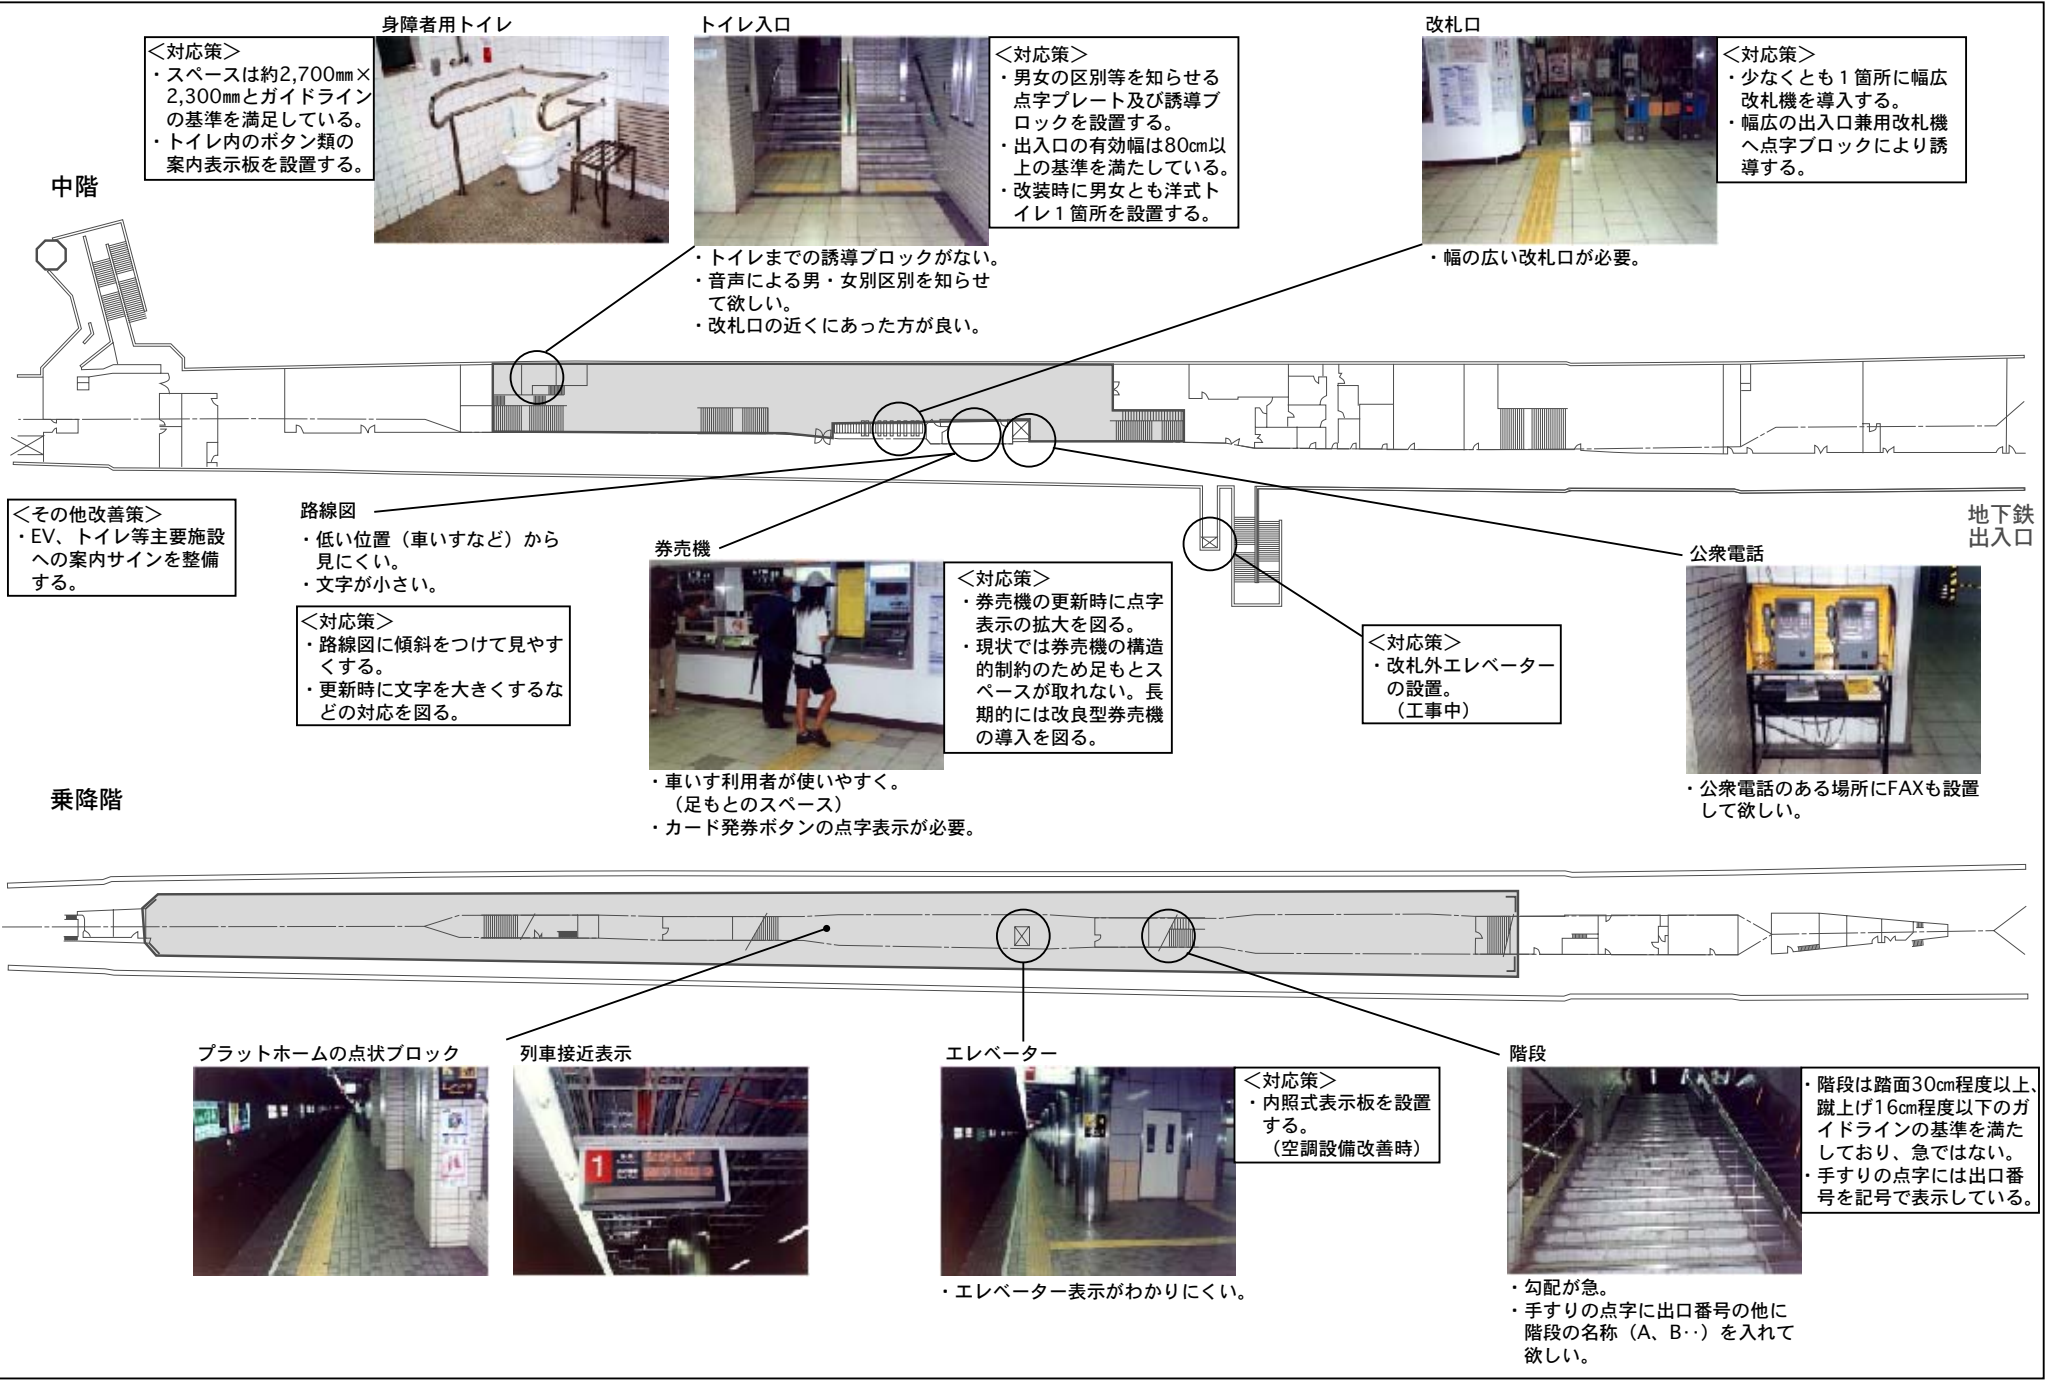
・トイレまでの誘導ブロックがない。
 ・音声による男・女別区別を知らせて欲しい。
 ・改札口の近くにあった方がよい。

・幅の広い改札口が必要。

路線図
 ・低い位置（車いすなど）から見にくい。
 ・文字が小さい。

・車いす利用者が使いやすく。（足もとのスペース）
 ・カード発券ボタンの点字表示が必要。

・公衆電話のある場所にFAXも設置して欲しい。

・エレベーター表示がわかりにくい。

・勾配が急。
 ・手すりの点字に出口番号の他に階段の名称（A、B・・・）を入れて欲しい。

＜対応策＞
 ・スペースは約2,700mm×2,300mmとガイドラインの基準を満足している。
 ・トイレ内のボタン類の案内表示板を設置する。

＜対応策＞
 ・男女の区別等を知らせる点字プレート及び誘導ブロックを設置する。
 ・出入口の有効幅は80cm以上の基準を満たしている。
 ・改装時に男女とも洋式トイレ1箇所を設置する。

＜対応策＞
 ・少なくとも1箇所に幅広改札機を導入する。
 ・幅広の出入口兼用改札機へ点字ブロックにより誘導する。

＜その他改善策＞
 ・EV、トイレ等主要施設への案内サインを整備する。

＜対応策＞
 ・路線図に傾斜をつけて見やすくする。
 ・更新時に文字を大きくするなどの対応を図る。

＜対応策＞
 ・券売機の更新時に点字表示の拡大を図る。
 ・現状では券売機の構造的制約のため足もとスペースが取れない。長期的には改良型券売機の導入を図る。

＜対応策＞
 ・改札外エレベーターの設置。（工事中）

＜対応策＞
 ・内照式表示板を設置する。（空調設備改善時）

・階段は踏面30cm程度以上、蹴上げ16cm程度以下のガイドラインの基準を満たしており、急ではない。
 ・手すりの点字には出口番号を記号で表示している。
