#### (4) 古墳カルテ

##### ①いたすけ古墳 指定告示内容

**古墳名 いたすけ古墳**

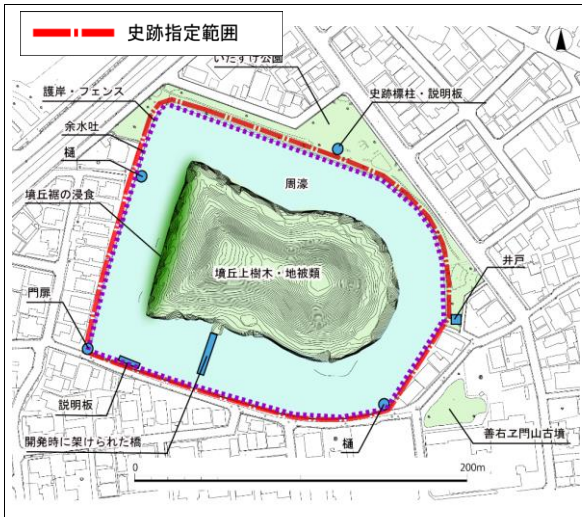
現状・課題

濠の周囲には安全防犯対策上、護岸・フェンスと門扉を設けて管理している。周濠は、水生植物の繁茂がみられる。この周濠の水については、防火用水として機能しており、水位の管理・調整は世界遺産課が行っている。前方部西側は外堤に沿って民家が並んでいる。墳丘上の樹木は昭和40年代に実施した大規模な刈込と近年の竹林・樹木伐採などの環境整備により、墳形が良好に視認できる。西方JR阪和線、大仙公園への眺望も良い。北隣のいたすけ公園に史跡標柱・説明板を設置している。

墳丘上では、後円部東側で拡大していた竹林の除去に取り組んでいる。墳丘裾は侵食が著しい。周濠は水の流入がなく滞留したままであり、堺市外来種アラートリストのコイやミシシippアカミミガメなどが生息するなど水質の悪化が近年顕著となってきた。水質改善の一環として、給水用井戸をいたすけ公園に設置し、濠水の循環を促している。

濠内には昭和30年(1955)頃に造成のために架けられた橋の残骸が残っている。この橋は、いたすけ古墳の当時の危機的状態を象徴し、市民などの保存運動により当古墳が守られたことを記念する存在である。
