道路の通行止めについて

令和8年4月15日（水）午後5時頃、市道鳳東平岡1号線の平岡大橋（堺市西区平岡町）において、橋りょう耐震補強工事の施工中に、橋面上で工事着手前と比べて約6cmの沈下を確認しました。

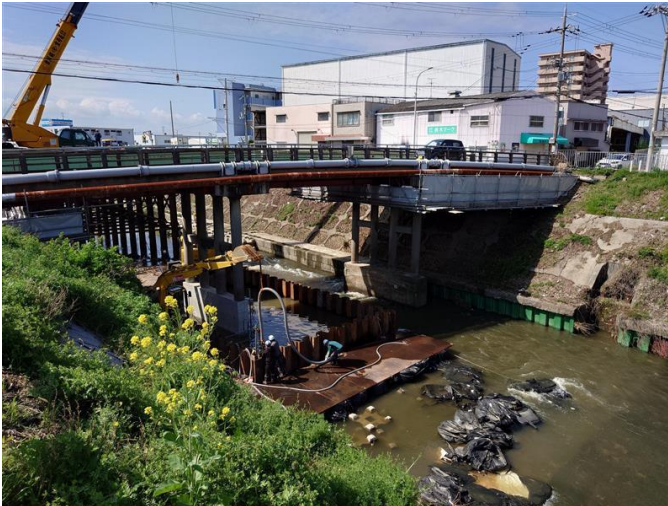
平岡大橋全景

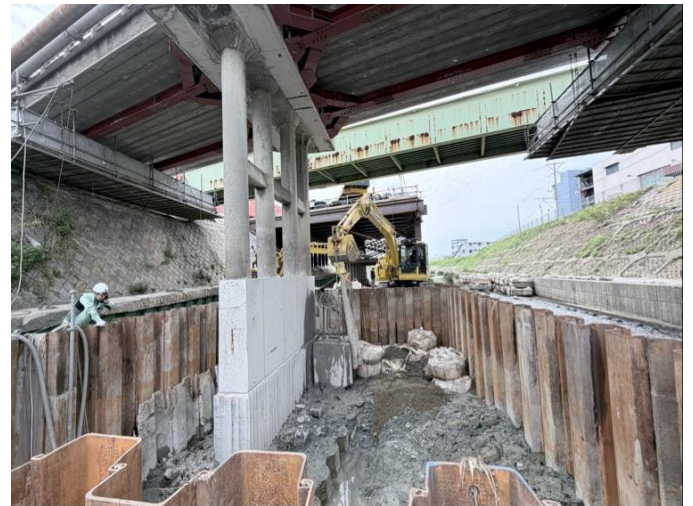
同日以降、施工業者による計測機器を用いた24時間監視を継続しており、一旦は橋脚沈下の進行が収まっていたようですが、4月16日（木）午後6時頃から翌日午前0時頃までの間に、新たに1cm程度の沈下を確認しました。

橋りょう耐震補強工事において、橋脚周りの古いコンクリートを撤去したことによる影響が考えられる。

沈下が確認された橋脚

- 本日から3日以内を目途に、橋脚の支持補強(応急対策)を実施
- 本日から10日以内を目途に、橋脚下部をコンクリートにより本体補強
- 上記対応が完了するまで、沈下量の経時変化に関して24時間監視を継続
- 補強完了後、安全性を確認した上で交通規制を解除
