# 泉北ニュータウン再生に向けた みどり豊かで良好な道路空間の確保への取組み

## 泉北ニュータウンの街路樹の老木化(現状)

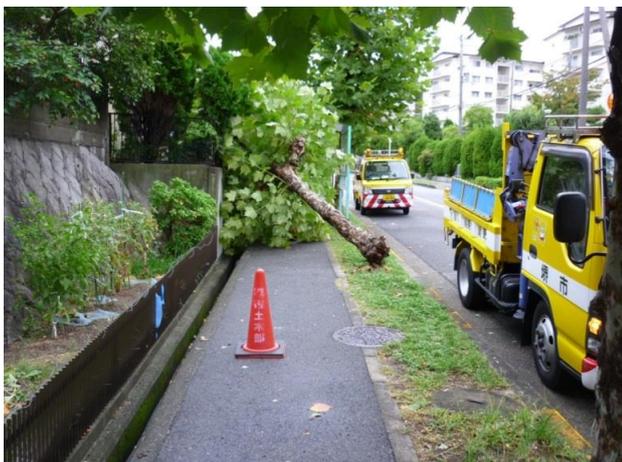
### 倒木の危険性

老木化や腐朽によって、倒木等の被害が発生。植樹から50年以上経過した街路樹が多くあり、倒木等の危険性を抱えている。

老木化・大木化により倒木の危険性が高いもの、通行空間や視認性を阻害し交通障害となる街路樹については優先的に更新を行い、歩行者・ドライバーの安全・安心・快適性の確保を行う。

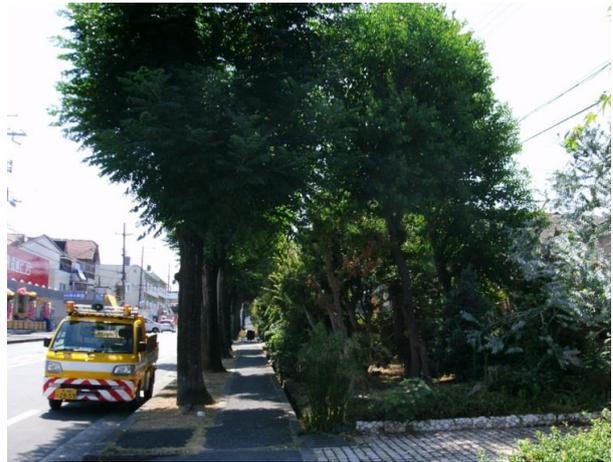
### 通行機能低下・景観悪化

大木化によって、通行空間を阻害し、視認性の低下が見られる。また、道路に壁があるかのような圧迫感を与えている。
