形質変更時要届出区域台帳

堺市

整理番号	7-11	指定年月日・指定番号	令和7年11月7日 法指－93	所在地	堺市堺区錦綾町三丁151番の一部
調製・訂正年月日	令和7年11月7日調製				
形質変更時要届出区域の概況	事業場敷地			面積	516.25㎡
法第14条第３項の規定に基づき指定された形質変更時要届出区域にあっては、その旨					
最大形質変更深さより１メートルを超える深さの位置について試料採取等の対象としなかった土壌汚染状況調査の結果により指定された形質変更時要届出区域にあっては、その旨、当該試料採取等の対象としなかった深さの位置及び特定有害物質の種類					
土壌汚染のおそれの把握等、試料採取等を行う区画の選定等又は試料採取等を省略した土壌汚染状況調査の結果により指定された形質変更時要届出区域にあっては、その旨及び当該省略の理由					
汚染の除去等の措置が講じられた形質変更時要届出区域にあっては、その旨及び当該汚染の除去等の措置					
第58条第５項第10号から第13号までに該当する区域にあっては、その旨

区域指定図面
形質変更時要届出区域

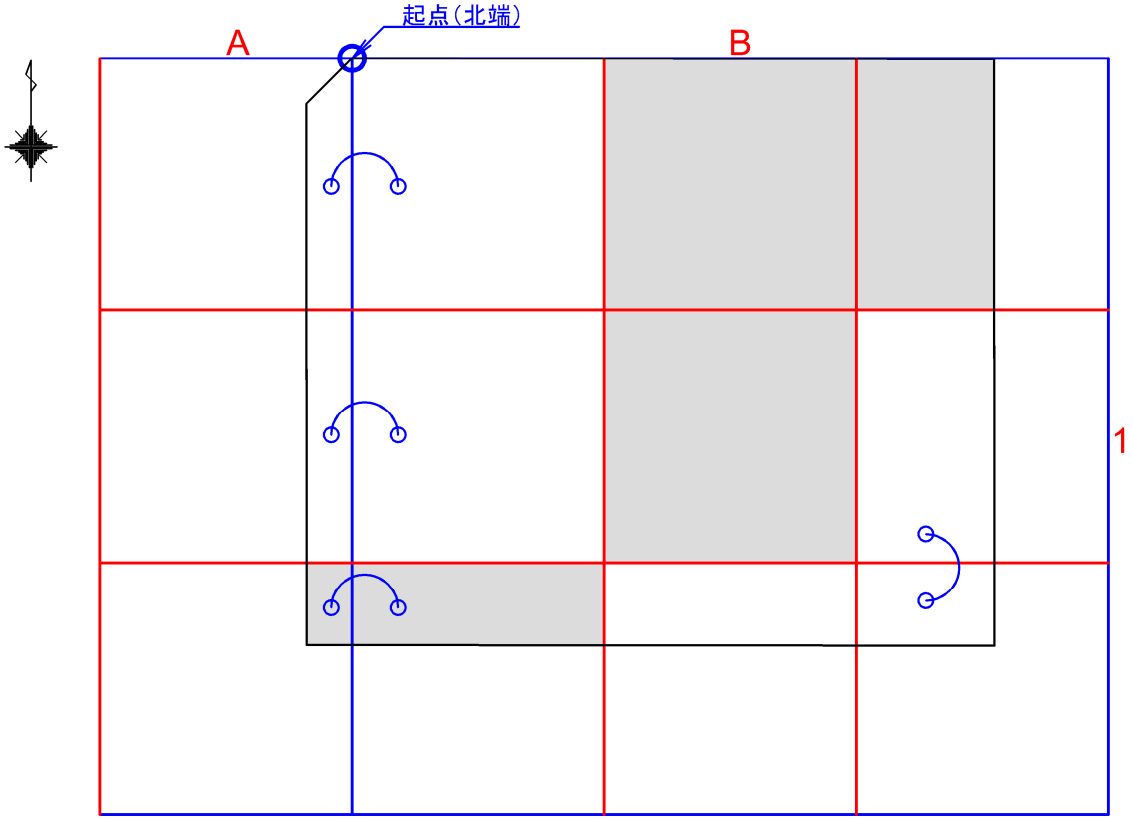
土壌汚染範囲図

土壌溶出量基準不適合区画
（六価クロム化合物）

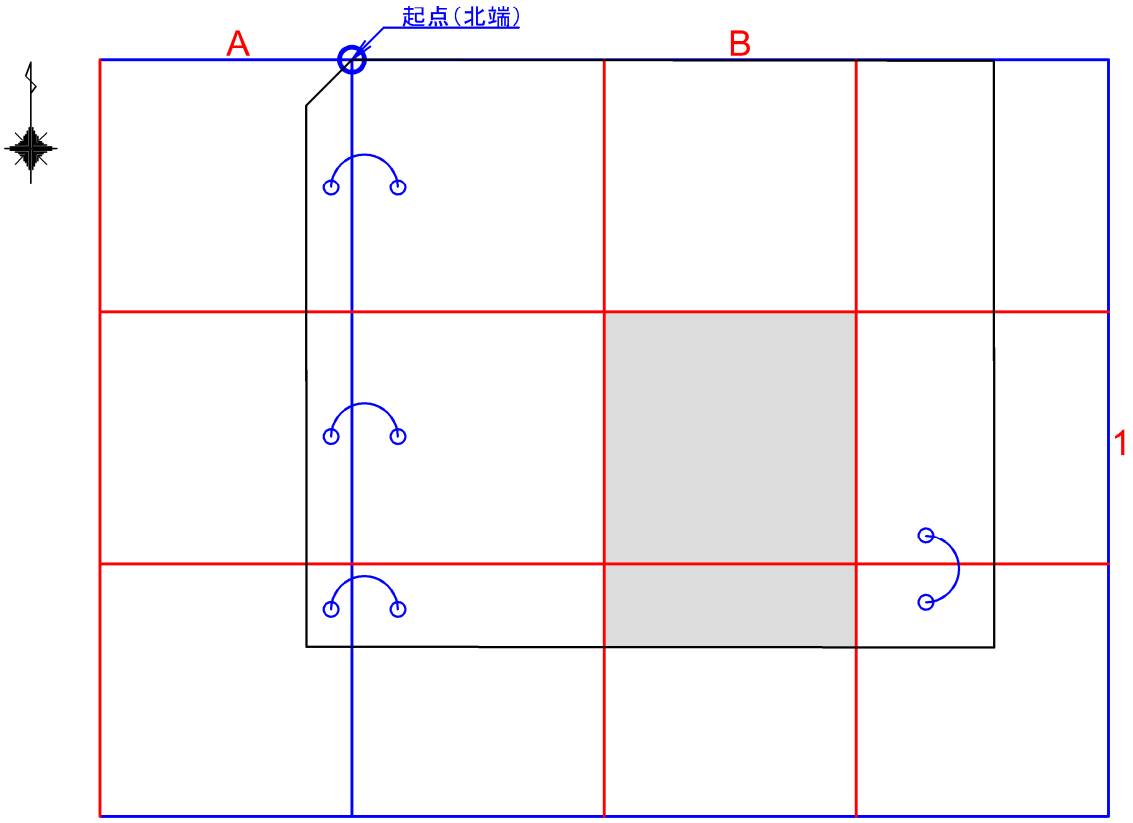
土壌汚染範囲図

土壌含有量基準不適合区画
（シアン化合物）

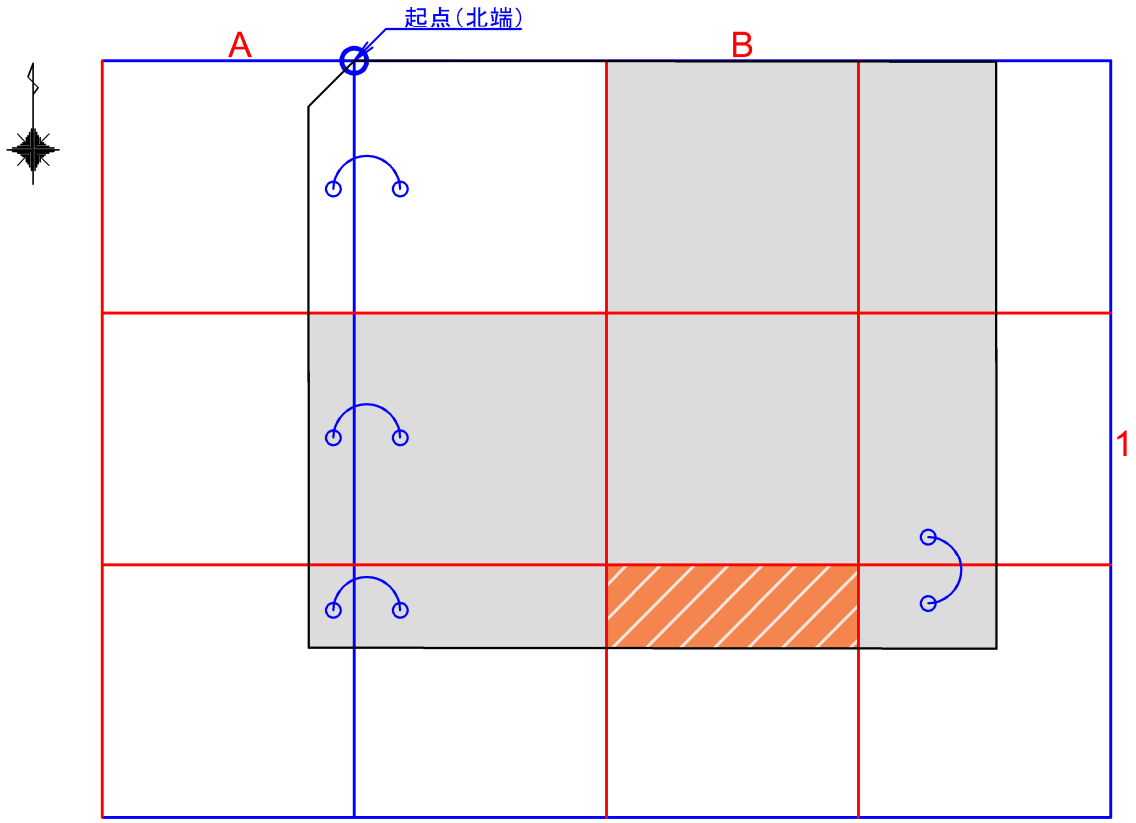
土壌汚染範囲図

土壌溶出量基準不適合区画
（ほう素及びその化合物）
