第 4 章 現状・課題

各古墳の現状と課題を整理

①いたすけ古墳 現状・課題

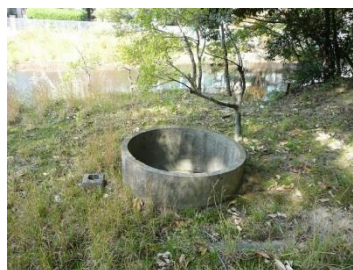
前方部上のコンクリート構造物

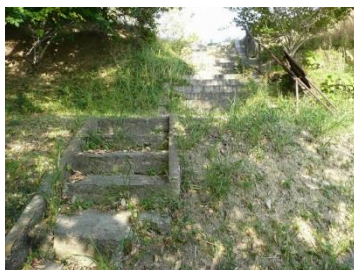
墳丘に設置された階段

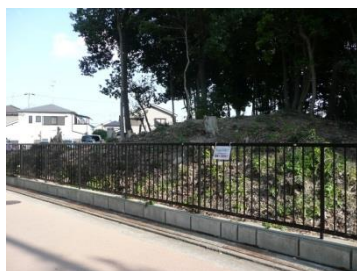
フェンス・擁壁

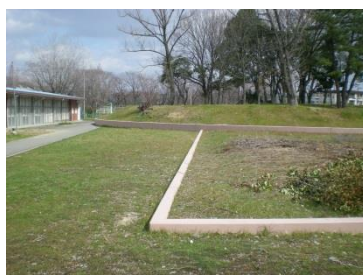
範囲を擁壁で示した前方部

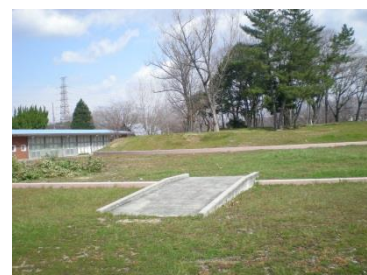
前方部端のスロープ
