今池水みらいセンターで発生した  
堺市公共下水道管破損事故報告書

堺市上下水道局

平成 30 年 7 月

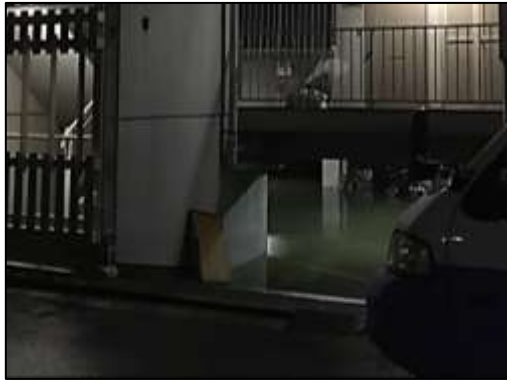
地下駐車場浸水状況

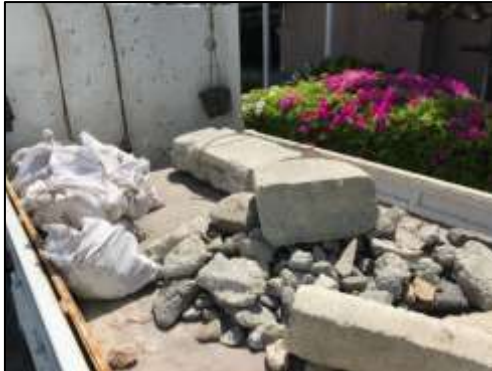
推進時に回収されたコンクリート殻
