## 第1回 堺市立小学校アスベスト含有建築物における健康リスクの検証に関する懇話会

# 第1回 堺市立小学校アスベスト含有建築物における健康リスクの検証に関する懇話会

## ・ 本事案の経過

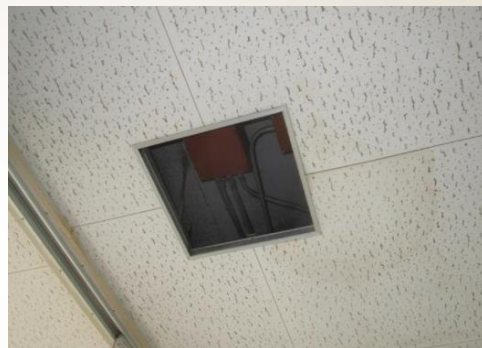
- R3.7.6 日置荘小学校の現地確認。天井ボードで覆われており、アスベストは露出していない状態。  
吹付けロックウールには経年劣化以外の損傷劣化は見られなかった。  
ただし、天井点検口の蓋が1ヶ所なかった(少なくともH27年から)ため、7月9日に天井点検口の蓋の設置を行った。
- R3.7.12 登美丘西小学校の現地確認。  
天井ボードで覆われており、アスベストは露出していない状態。  
吹付けロックウールには経年劣化以外の損傷、劣化は見られなかった。

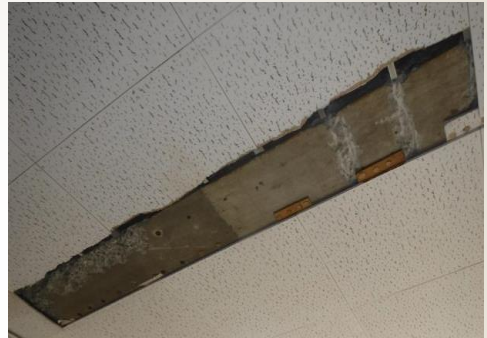
- R3.7.12 八田荘小学校の現地確認。  
天井ボードで覆われており、アスベストは露出していない状態。吹付けロックウールには経年劣化以外の損傷、劣化は見られなかった。ただし、天井ボードの一部に剥がれがあった（少なくともH28年から）ため、7月16日に補修を行った。

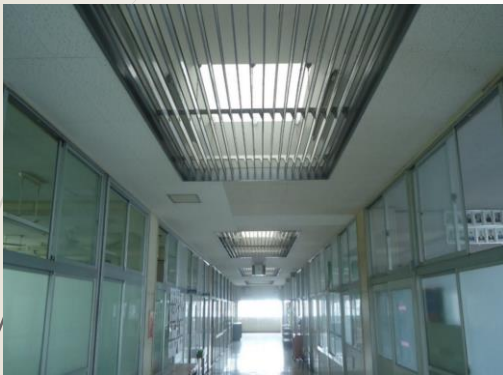
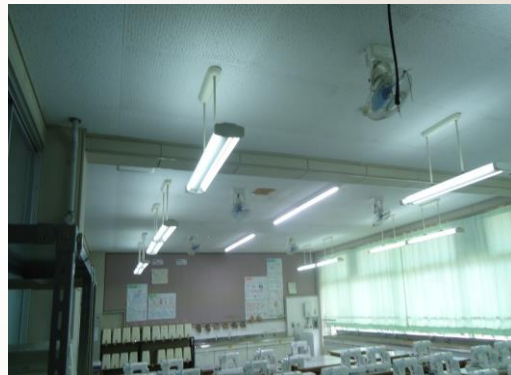
3 階の状況

- R3.7.12 福泉小学校の現地確認。  
天井ボードで覆われており、アスベストは露出していない状態。  
吹付けロックウールには経年劣化以外の損傷、劣化は見られなかった。
