【東区】安全対策の取組状況一覧表

令和6年3月1日現在

通学路の安全点検対策箇所図

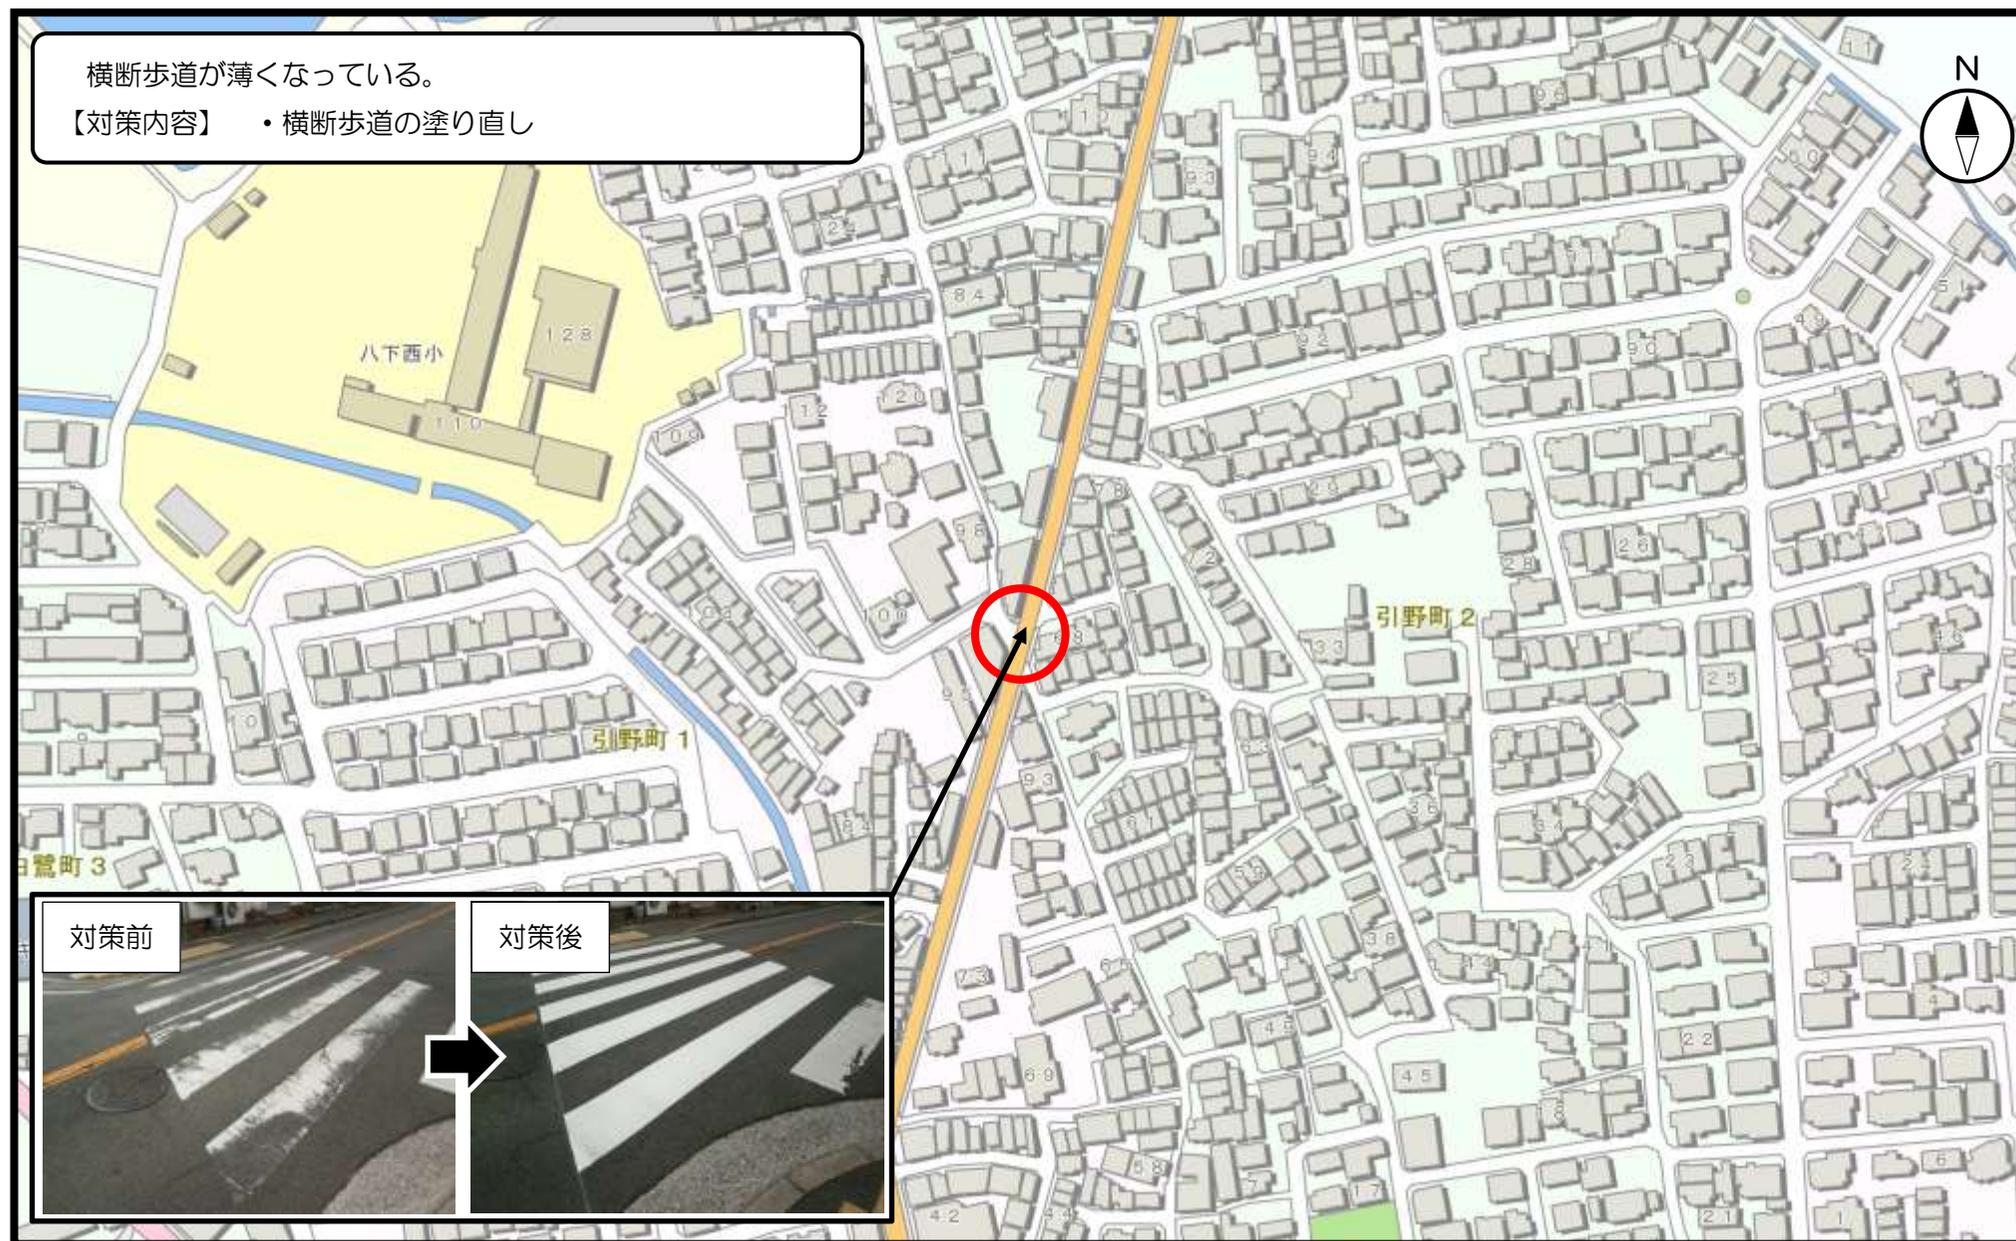
整理番号 3

整理番号	対象小・中学校(区名)	整備依頼内容や箇所の状況等	対応内容	対策状況
1	南八下小学校(東区)	・住宅地の出入口が非常に交通量の多い道路に面していることから、歩道を設置する安全対策が必要。	・歩道の設置	・対策済み
2		・学校前に安全対策のために設置しているポストコーンが破損しているため、修繕が必要。	・ポストコーンの修繕	・対策済み
3	八下西小学校(東区)	・横断歩道が薄くなっている。	・横断歩道の塗り直し	・対策済み
4	日置荘西小学校(東区)	・道路幅員が狭いうえに車の交通量が多く危険なため、安全対策が必要。	・注意喚起の巻き看板の設置 ・横断歩道の塗り直し	・対策済み ・対策済み
5		・道路幅員が狭いうえに車の交通量が多く危険なため、安全対策が必要。	・注意喚起の巻き看板の設置	・対策済み
6		・道路幅員が狭いうえに車の交通量が多く危険なため、安全対策が必要。	・「通学路」巻き看板の設置	・対策済み
7		・横断歩道が消えてしまっている。	・横断歩道の塗り直し	・対策済み
8	白鷺小学校(東区)	・歩道が非常に狭いうえに自転車の通行もあり、安全対策が必要。	・自転車への注意喚起シートの貼付	・対策済み
9		・スピードを出し通り抜けていく車が多く危険なため、安全対策が必要。	・「交差点注意」路面標示の塗り直し ・T字路マークの塗り直し ・「通学路」路面標示の塗り直し	・対策済み ・対策済み ・対策済み
10		・横断歩道が薄くなっている。	・横断歩道の塗り直し	・対策済み
11		・「止まれ」停止線が消えてしまっている。	・「止まれ」停止線の塗り直し	・対策済み
12	登美丘東小学校(東区)	・抜け道として、車の通行量が多く危険なため、安全対策が必要。	・センターラインの塗り直し ・「学童横断注意」巻き看板の設置 ・減速マークの塗り直し ・「止まれ」停止線の塗り直し	・対策済み ・対策済み ・対策済み ・対策済み

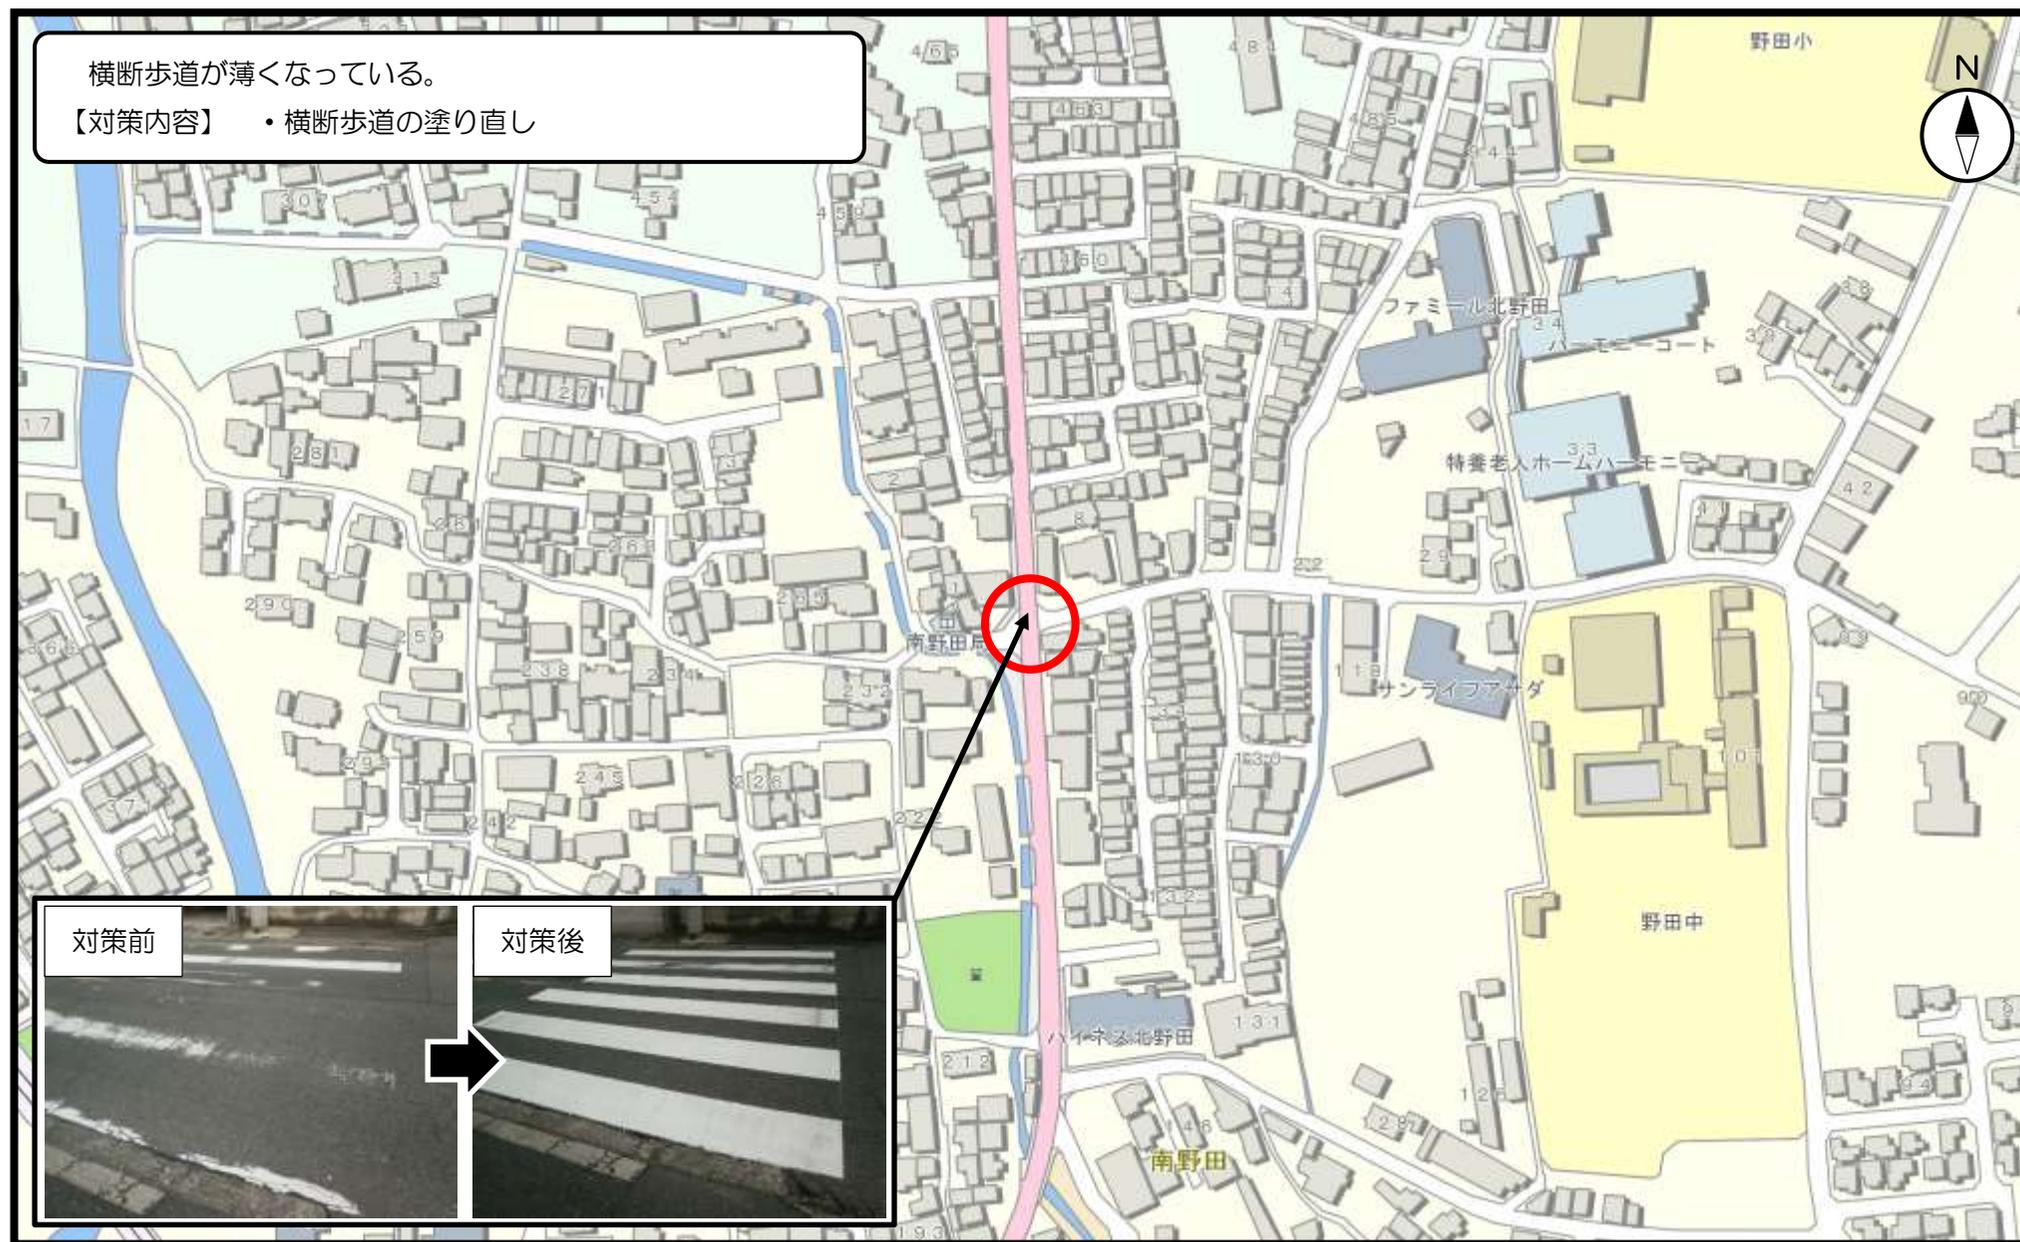
整理番号25

整理番号	対象小・中学校(区名)	整備依頼内容や箇所の状況等	対応内容	対策状況
25	野田小学校(東区)	・横断歩道が薄くなっている。	・横断歩道の塗り直し	・対策済み
