【美原区】安全対策の取組状況一覧表

令和6年3月1日現在

通学路の安全点検対策箇所図 【さつき野小学校】（美原区）

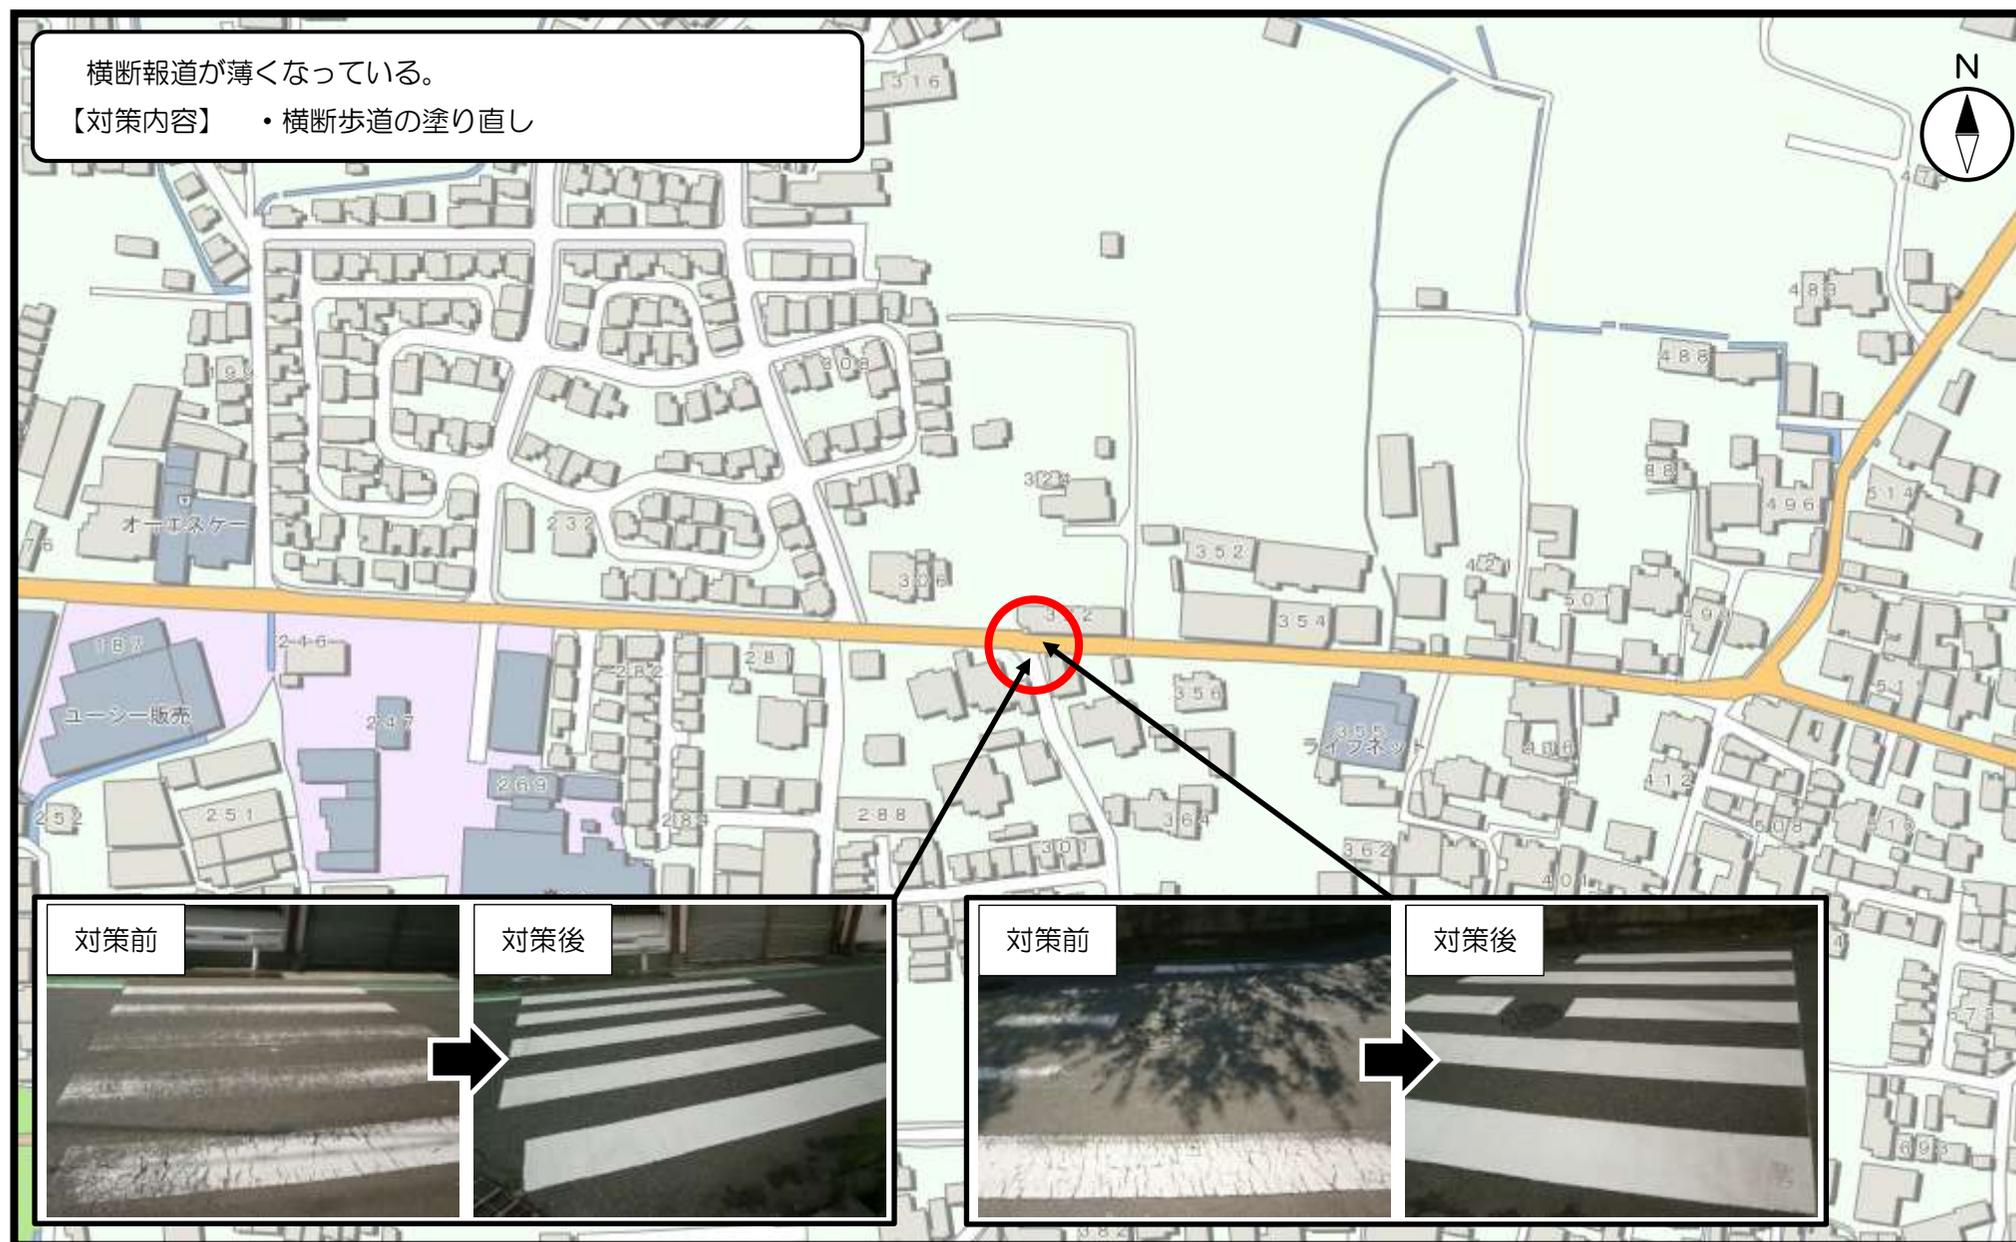
整理番号 12

整理番号	対象小・中学校(区名)	整備依頼内容や箇所の状況等	対応内容	対策状況
1	さつき野小学校（美原区）	・横断歩道が薄くなっている。	・横断歩道の塗り直し	・対策済み
2	黒山小学校（美原区）	・道路幅員が狭く、通り抜けて行く車との接触の危険性があるため、安全対策が必要。	・外側線及びグリーンベルトの引き直し	・対策済み
3	平尾小学校（美原区）	・カーブを抜けると道路が直線でスピードが出やすく、横断時に危険なため、安全対策が必要。	・「カーブ注意」路面標示の塗り直し ・「速度落せ」路面標示の設置 ・「学童横断注意」巻き看板の設置	・対策済み ・対策済み ・対策済み
4		・通り抜けて行く車が多く、見通しの悪い交差点でもあり危険なため、安全対策が必要。	・単柱バリカーの設置 ・「学童横断注意」巻き看板の設置	・対策済み ・対策済み
5		・横断歩道が薄くなっている。	・横断歩道の塗り直し	・対策済み
6		・通行量の多い幹線道路で危険なため、安全対策が必要。	・注意喚起の巻き看板の設置	・対策済み
7		・道路幅員が狭く通行量も多いうえに、カーブで見通しが悪く危険なため、安全対策が必要。	・「通学路」巻き看板の設置 ・「交差点注意」路面標示の塗り直し ・「速度落せ」路面標示の塗り直し ・外側線の引き直し	・対策済み ・対策済み ・対策済み ・対策済み
8		・道路幅員が狭いうえに、通り抜けて行く車が多く危険なため、安全対策が必要。	・「とび出し注意」路面標示の塗り直し	・対策済み
9		・横断歩道が薄くなっている。	・横断歩道の塗り直し	・対策済み
10	美原北小学校（美原区）	・通り抜けて行く車が多く危険なため、安全対策が必要。	・外側線及びグリーンベルトの引き直し	・対策済み
11		・幹線道路で車が多く危険なため、安全対策が必要。	・外側線及びグリーンベルトの引き直し	・対策済み
12		・横断歩道が薄くなっている。	・横断歩道の塗り直し	・対策済み

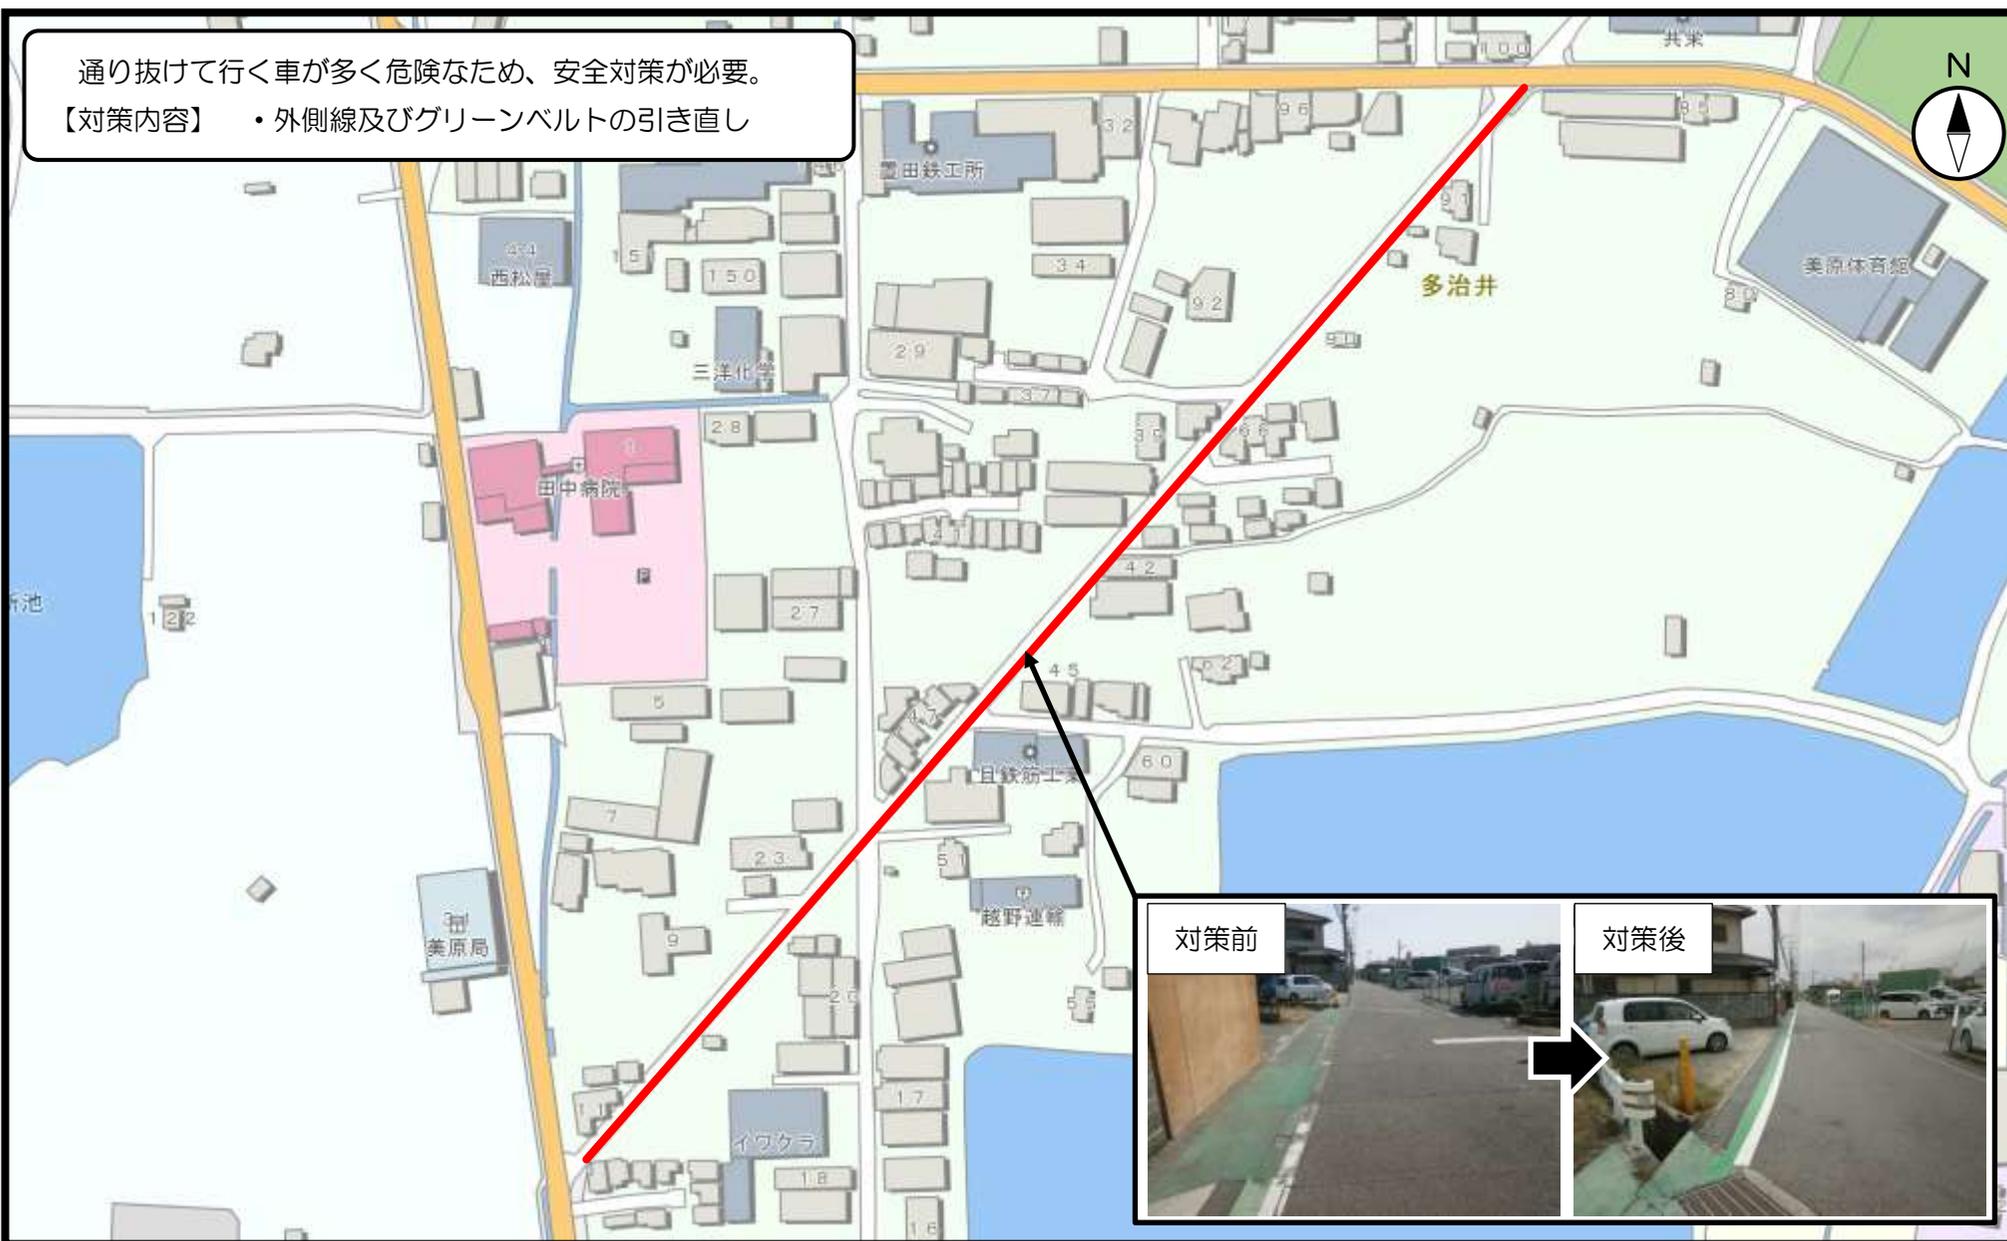
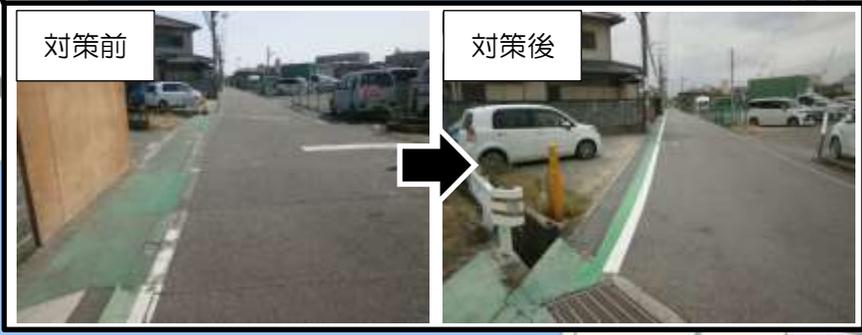
整理番号 13

整理番号	対象小・中学校(区名)	整備依頼内容や箇所の状況等	対応内容	対策状況
13	美原北小学校（美原区）	・通り抜けて行く車が多く危険なため、安全対策が必要。	・外側線及びグリーンベルトの引き直し	・対策済み
14		・水路への転落防止柵が設置されていない部分があり危険なため、安全対策が必要。	・登下校指導など安全教育を徹底	・対策済み
15		・水路への転落防止柵が設置されていない部分があり危険なため、安全対策が必要。	・登下校指導など安全教育を徹底	・対策済み
16		・抜け道として通行量があるため、横断時の交通安全指導が必要。	・登下校指導など安全教育を徹底	・対策済み
17		・横断報道が薄くなっている。	・横断歩道の塗り直し	・対策済み
18		・水路の蓋にがたつきがあり危険なため、安全対策が必要。	・水路の蓋のがたつきを改善	・対策済み
19		・道路幅員が非常に狭いうえに水路があり危険なため、安全対策が必要。	・登下校指導など安全教育を徹底	・対策済み
20		・横断報道が薄くなっている。	・横断歩道の塗り直し	・対策済み
21		・横断報道が薄くなっている。	・横断歩道の塗り直し	・対策済み
22		八上小学校（美原区）	・非常に道路幅員が狭いところを通り抜けて行く車があり危険なため、安全対策が必要。	・「通学路」巻き看板の設置
23	・抜け道として、車が多く危険なため、安全対策が必要。		・交差点マークの塗り直し ・「止まれ」停止線の塗り直し	・対策済み ・対策済み
24	・通り抜けて行く車が多く危険なため、安全対策が必要。		・注意喚起の巻き看板の設置	・対策済み
25	・抜けて行く車が多くまた通用門前で児童の飛び出しの危険性があるため、安全対策が必要。		・ポストコーンの設置	・対策済み
