北部地域整備事務所外壁改修外工事におけるアスベストの検出について

工事名称 北部地域整備事務所外壁改修外工事
 工事場所 堺市北部地域整備事務所（北区新金岡町4丁1-5）
 工事概要 外壁改修 工事対象延べ面積 約1,741m²
 防水改修 工事対象面積 約1,420m²
 サッシ廻り等、シーリング打替え、鉄部等塗装替え
 上記に伴う電気・機械設備工事

北部地域整備事務所外壁改修外工事におけるアスベストの分析結果について

北部地域整備事務所外壁改修外工事におけるアスベストの分析結果について（続報）

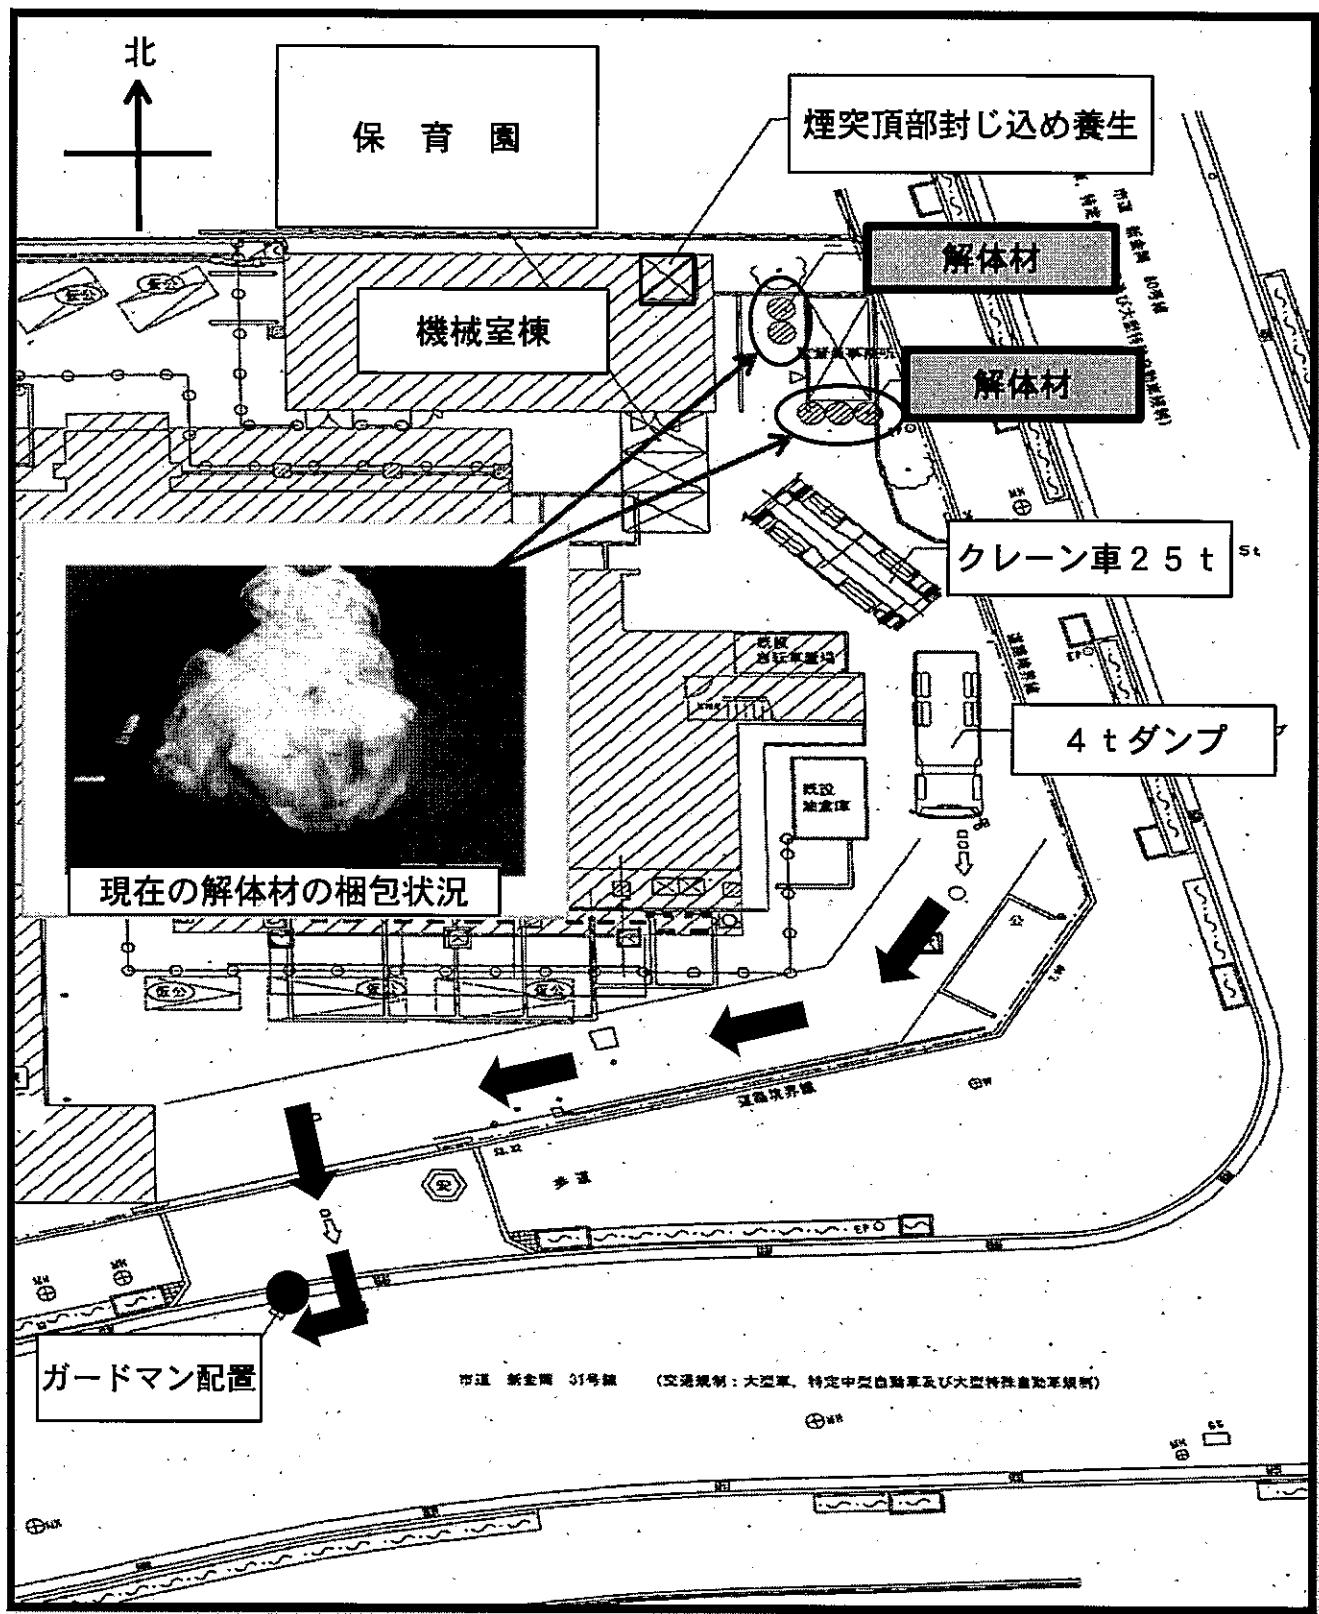
別紙搬出図

なお、本日よりアスベストが混入した解体材の場外搬出処分を行っております。今後、建物内に残存するアスベストにつきましても関係部署の指導のもと施工計画を立て、適正に除去する予定です。

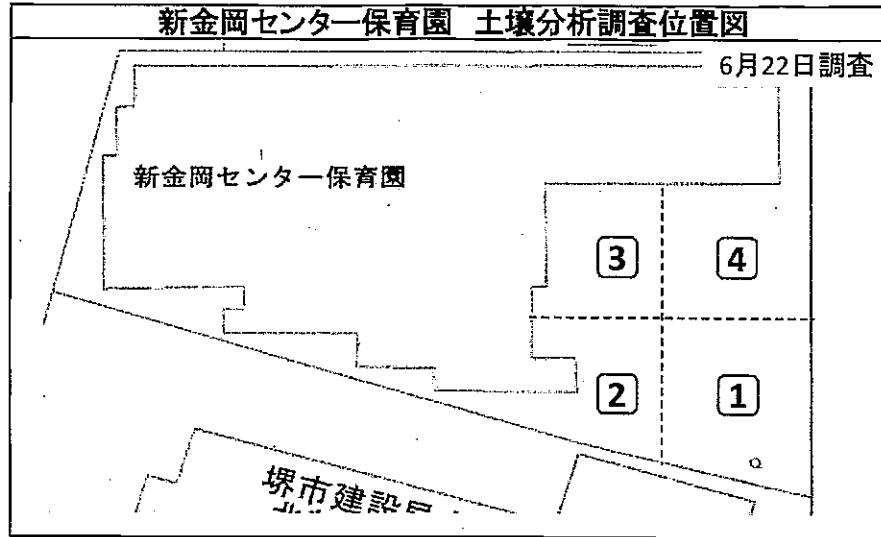
上記、保育園敷地内各地点において土壤を採取し、分析の結果、いずれの地点からもアスベストは検出されませんでした。

● 土壤分析結果

サンプリング日時	No.	採取位置	分析結果
6月22日	1	保育園内 園庭①	未検出
	2	保育園内 園庭②	未検出
	3	保育園内 園庭③	未検出
	4	保育園内 園庭④	未検出
6月25日	5	保育園内 園庭⑤	未検出
	6	保育園内 りす裏	未検出
	7	保育園内 中庭	未検出
	8	保育園内 事務室裏	未検出
6月27日	9	保育園内 園庭	未検出
	10	保育園内 ひよこ裏	未検出
	11	保育園内 あひる裏	未検出
7月3日	12	保育園内 駐輪場屋根	未検出

園庭に関しましては、6月22日の分析から時間の経過した中で、アスベストの敷地隅部へ移動の可能性を確認するため追加分析を実施した結果、アスベストは検出されませんでした。また、園庭の表土の入替えを7月10日に完了致しました。

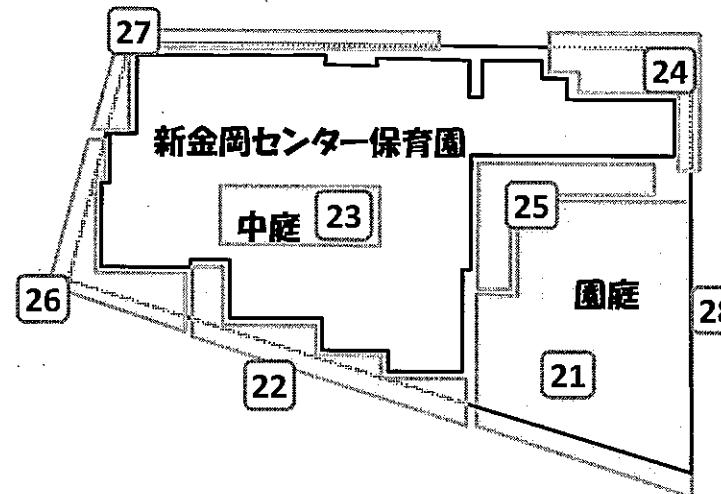
新金岡センター保育園 土壤分析調査追加位置図

㉙～㉚ 6月25日採取 ㉛㉜ 6月27日採取 ㉖ 7月3日採

● 土壤分析結果

サンプリング日時	No.	採取位置	分析結果
6月22日	1	保育園内 園庭①	未検出
	2	保育園内 園庭②	未検出
	3	保育園内 園庭③	未検出
	4	保育園内 園庭④	未検出
6月25日	21	保育園内 園庭⑤	未検出
	22	保育園内 りす組 南外部	未検出
	23	保育園内 中庭	未検出
	24	保育園内 事務室 北東外部	未検出
	25	保育園内 園庭 通路	未検出
6月27日	26	保育園内 ひよこ組 南西外部	未検出
	27	保育園内 あひる組 北西外部	未検出
7月3日	28	保育園内 駐輪場屋根	未検出
