北部地域整備事務所外壁改修外工事における アスベストの状況について

平成28年 6月

工事名称：北部地域整備事務所外壁改修外工事

新金岡センター保育園・保護者説明会

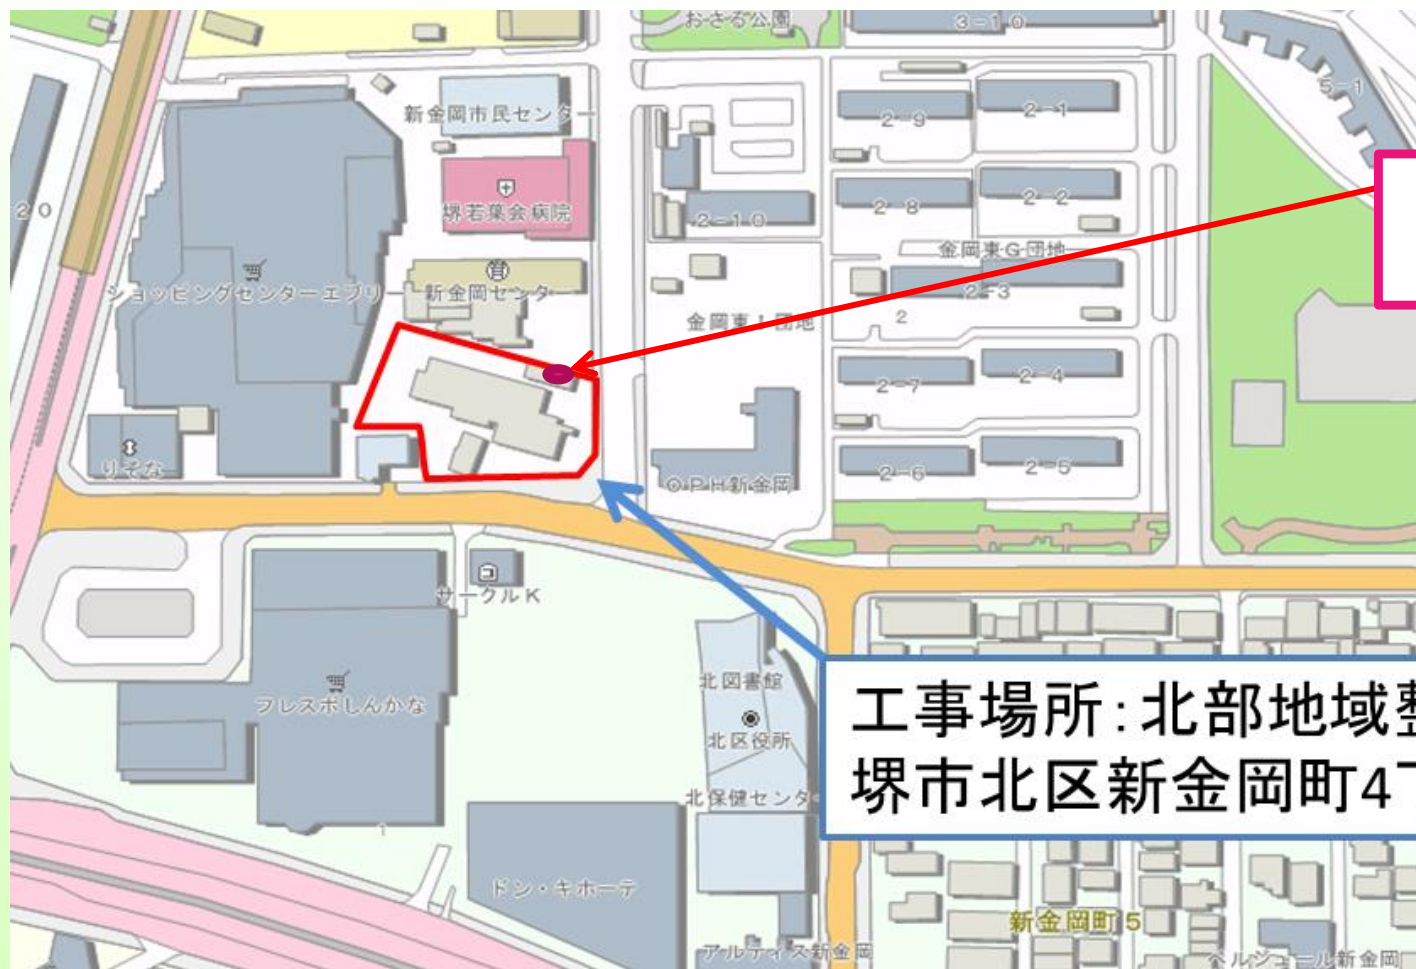
機械室棟
煙突

平成28年6月18日(土)、煙突の内側にアスベストが断熱材として使用されていたにもかかわらず、防護や養生が不完全な状態で解体をしました。

平成28年6月18日(土)、煙突の解体作業中に、保育園の園庭にコンクリート片を落下させました。
