原山公園プール 白色スライダーの改修が完了しました

原山公園プール スライダー調査結果の概要

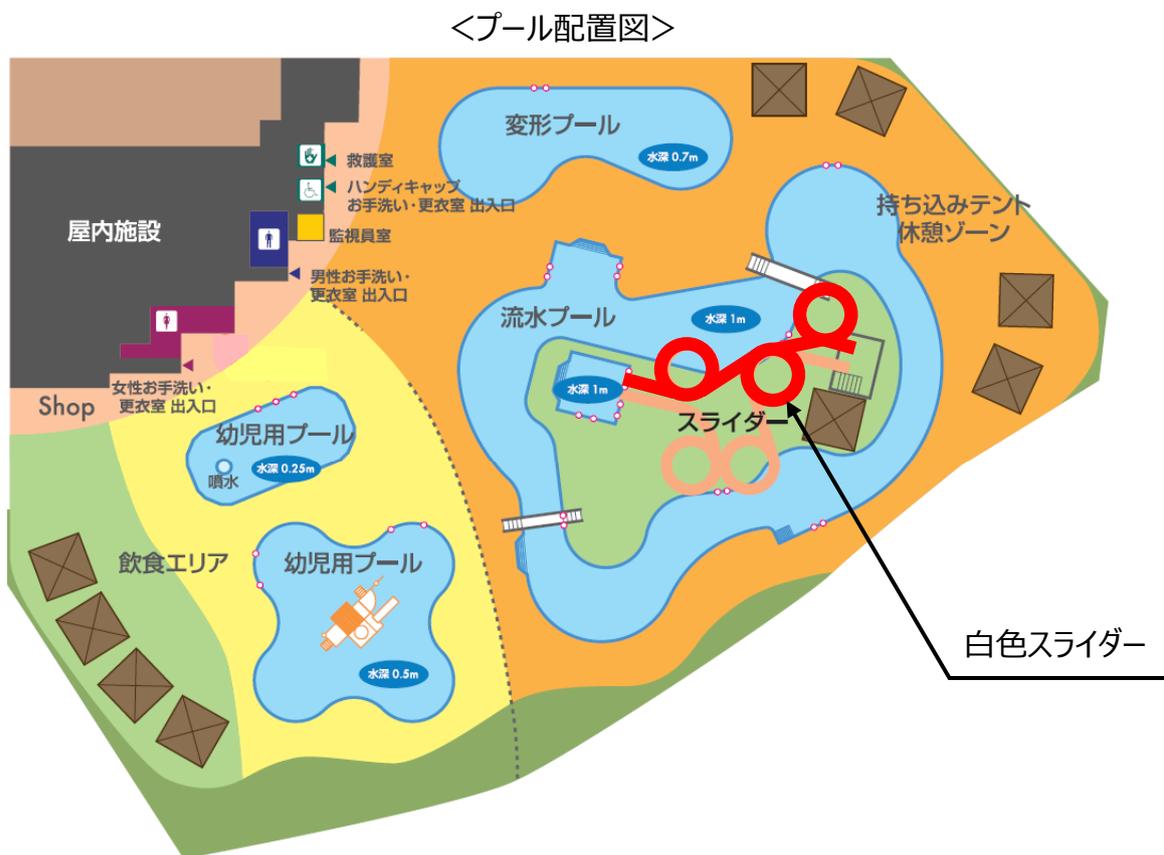
白色スライダー 滑走路全長：124.1m 落差合計：14.84m

- ・令和 4 年 9 月の調査では、スライダーの設計・施工を行った企業の社員や堺市職員が、滑走姿勢やスライダーに流す水の流量を変化させて試走を繰り返し、滑走状況の確認や滑走時間の計測を行うなどのテストを実施。
- ・調査の結果、後半落差部（大ドロップ 2）通過直後の終盤ループ外側滑走面に体を打ちつける滑走者が複数確認され、前半落差部（大ドロップ 1）においても、通過時に体勢を崩す滑走者が確認された。
- ・後半落差部（大ドロップ 2）の影響により、直前の中盤ループによる体の振れを抑制することができないまま直後の終盤ループ内側に寄った状態で終盤ループ部に突入し、その反動により終盤ループ外側壁面で体を打ち付けたものと推察された。
- ・中盤ループと終盤ループ間に大ドロップを設置したことによる直線区間の長さ不足や加速要素である大ドロップによって滑走速度が速く、かつ、左右に振られる力が大きくなり、衝突時の衝撃が大きくなったことが原因と考えられる。

大ドロップ 2（相対落差約 66cm）を撤去して直線ユニットに取り替えることにより、横揺れ抑制や終盤ループ突入前の滑走速度を改修前から約 11%減少させることができる。また、大ドロップ 1（相対落差約 66cm）を撤去して落差の小さいユニット（相対落差約 39cm）に取り替えることにより、中盤ループ突入時の滑走速度を改修前から約 7%減少させることができる。これらの改修により、滑走中の適正な姿勢を保つことができるようになった。

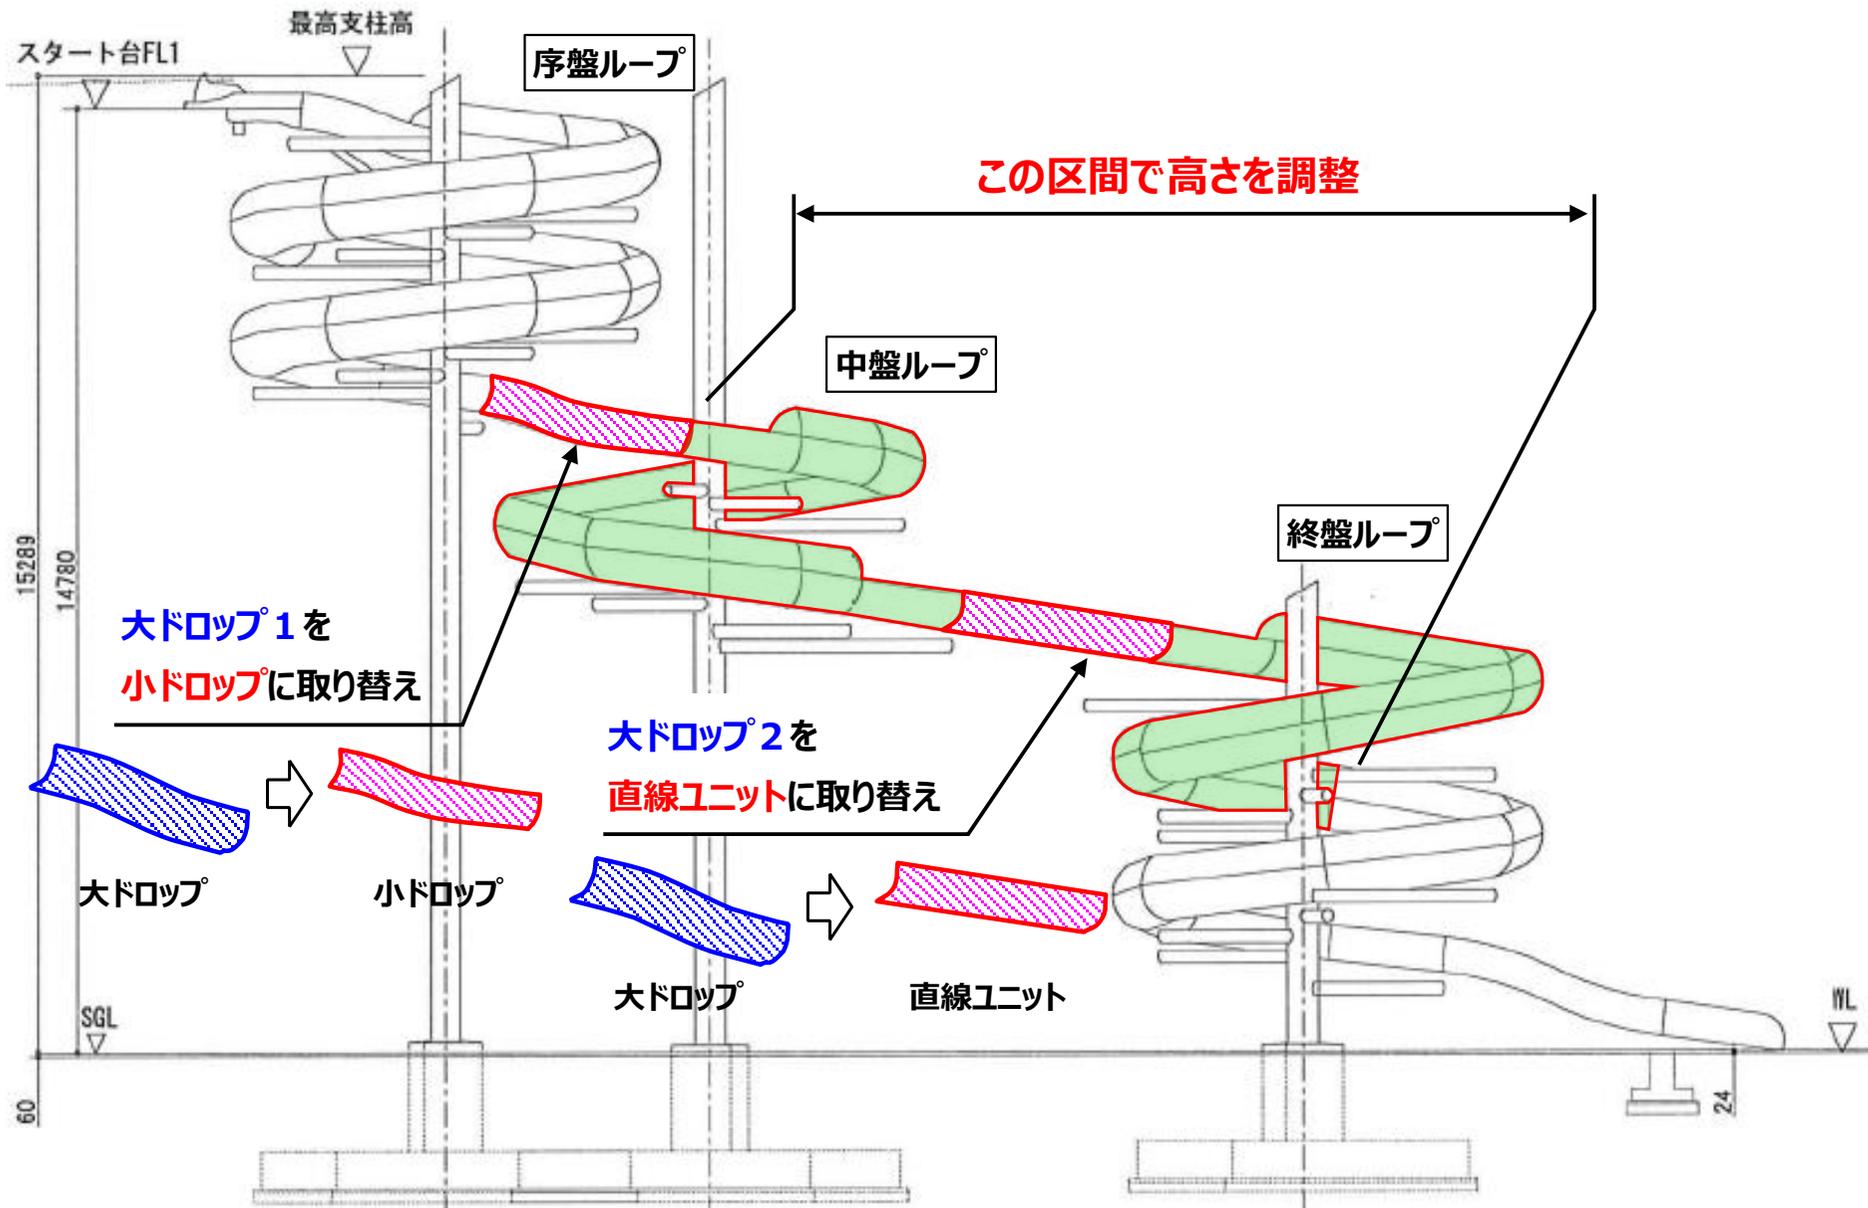
— : 滑走ルート

- 大ドロップ 2 の影響により、直前の中盤ループによる体の振れを抑制することができないまま直後の終盤ループ内側に寄った状態で終盤ループ部に突入し、その反動で人によっては体が浮いた状態となり、終盤ループ外側壁面で体を打ち付けたものと推察された。

- 大ドロップ 2 前の中盤ループ滑走時点で滑走速度が速く、遠心力により体が左右に大きく振れてしまい、さらに、大ドロップ 2 で加速し、衝突時の衝撃が大きくなったと推察された。

- 中盤ループと終盤ループの間に、体の揺れを抑える目的で直線ユニットを設けているが、長さが不十分であったと推察された。

【改修 1】：『大ドロップ 2』を撤去し、『直線ユニット』に取り替える

- 大ドロップ 2（相対落差約 66cm）を撤去して直線ユニット（相対落差 0cm）に取り替えることにより、直線区間による横揺れの抑制や、終盤ループ突入前の滑走速度を改修前に比べて約 11%減少させることができる。

【改修 2】：『大ドロップ 1』の落差を小さくする

- 大ドロップ 1（相対落差約 66cm）を撤去して落差の小さいユニット（相対落差約 39cm）に取り替えることにより、中盤ループ突入時の滑走速度を改修前に比べて約 7%減少させることができる。
