# デジタル粉じん計によるリアルタイム アスベスト除去工事管理

登美丘西小学校校舎減築ほか工事における石綿吹付除去工事説明会  
2025年7月24日

一般社団法人 日本石綿対策技術協会 (ACA Japan)  
亀元宏宣

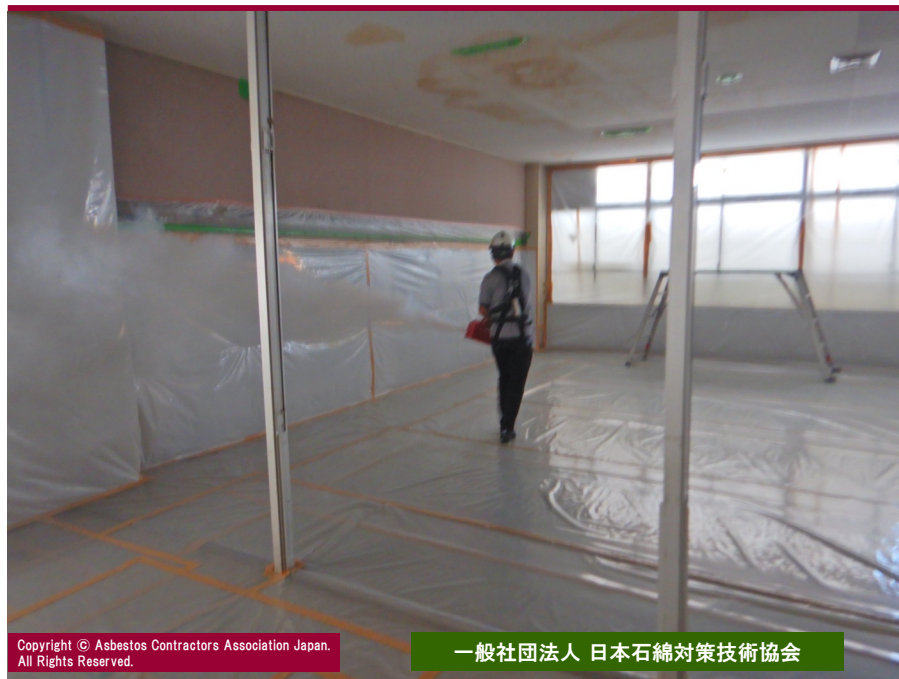
### 負圧隔離養生

(天井板を落とす前)  
アスベスト除去をする陰圧  
の作業場を外部から隔離する

**隙間・破れ**

- ・アスベスト飛散事故は、除去工事の作業場から作業粉じんが漏えいすることで発生する。
- ・その主な原因は、以下の3つである。
  - ・**隔離養生の隙間・破れ**
  - ・**集じん・排気装置の整備不良**
  - ・**セキュリティゾーン出入口の陰圧不足**
- ・このような漏えいを防ぐには、現場でリアルタイムに監視を行うことが不可欠である。

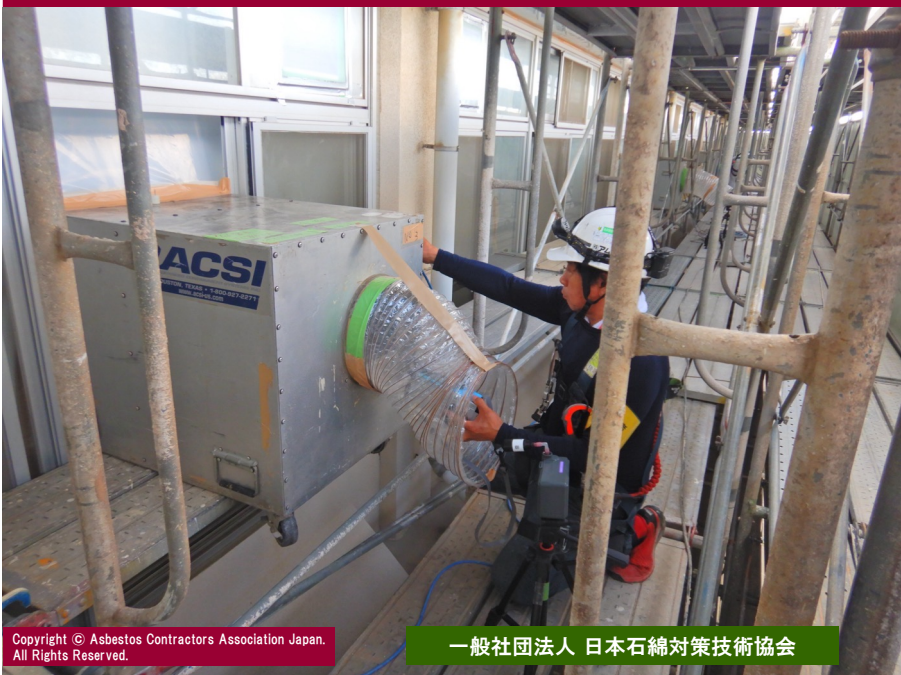
**集じん・排気装置**

作業粉じんが外に出ないように作業場やセキュリティゾーン内を陰圧に保ち、作業粉じんろ過する

**整備不良**

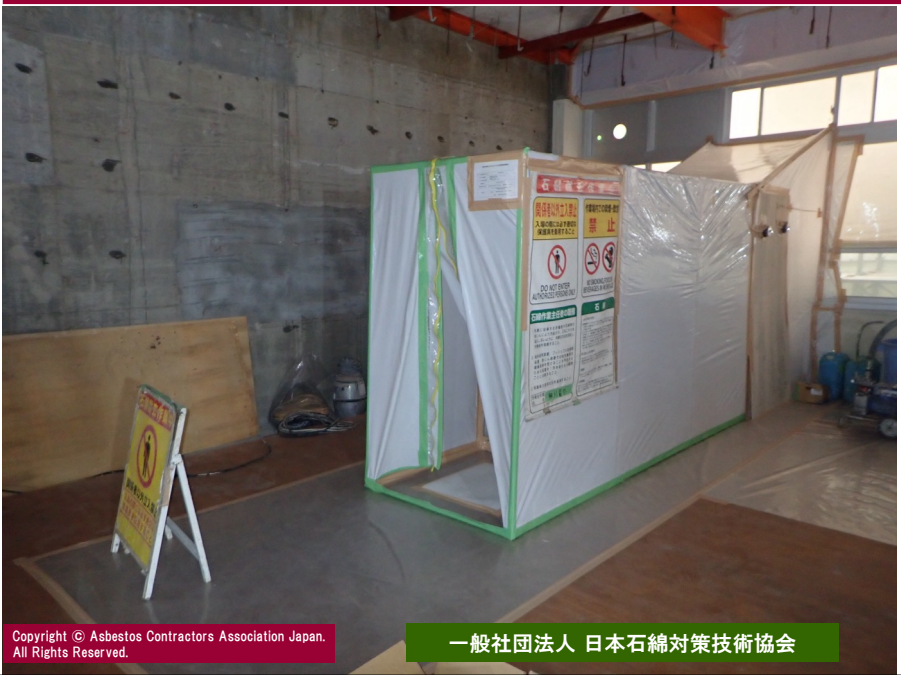
**セキュリティゾーン**  
作業員、資機材、廃棄物の出入口。  
清浄な空気の入入口

**陰圧不足**

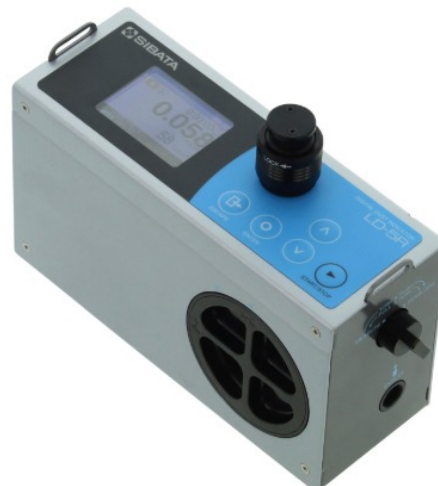
## デジタル粉じん計によるリアルタイム監視

デジタル粉じん計は、アスベストを直接測定する装置ではないが、作業粉じん濃度（単位：cpm）を1分以内という短時間で測定できる。

この装置は、作業粉じん濃度が高い場合にアスベスト繊維が多く飛散している可能性を示唆するものであり、このデータを基に即時対応が可能となる。

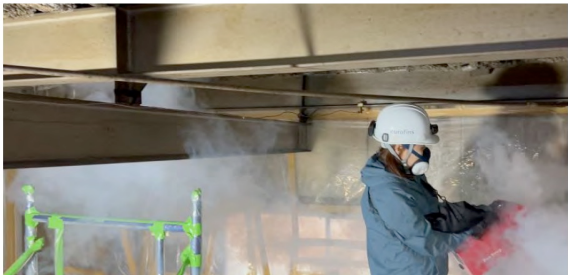
### 工事前の事前点検 負圧養生作業エリアの漏えい 検査

写真 3 作業場 4 負圧養生エリアをスモークマシンで煙を充満させている様子

スモークマシンは無害のグリセリン粒子のスモークをアスベスト繊維程度の粒径(0.2～0.5μm)にして出す機械。スモークの残存時間は1時間半。欧米のアスベスト工事現場では負圧養生や集じん排気装置の機能検査に使用される。

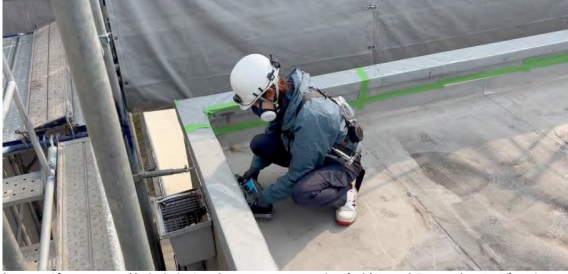
写真 4 ポリシート養生されたパラペット周りをデジ粉で確認。バックグラウンド値より高い漏えい箇所を指摘し、作業員が強粘着ビニールテープで再養生した後を再検査。

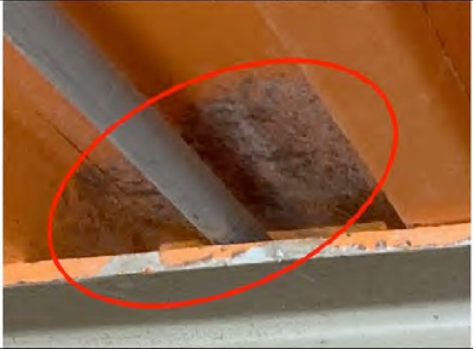
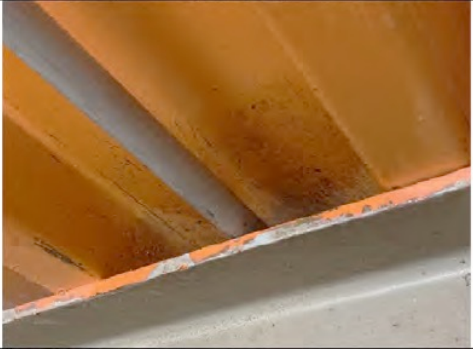
写真6 吹付け材の取り残し特定とそれらの除去完了状況

| 指摘No. | 3 | 測点 | 2工区天井付近 | 指摘No. | 3 | 測点 | 2工区天井付近 |
| 指摘内容：<br>天井近くに薄く吹付け材の除去残しがあった。 | | | | 対策後の状況：<br>金ブラシにより吹付け材の除去残しを取り除かれた。 | | | |
| 対策方法：<br>金ブラシにより除去した。 | | | | | | | |

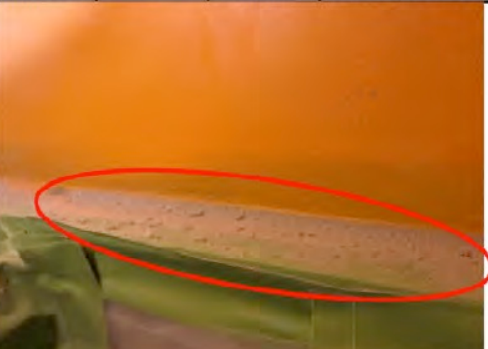
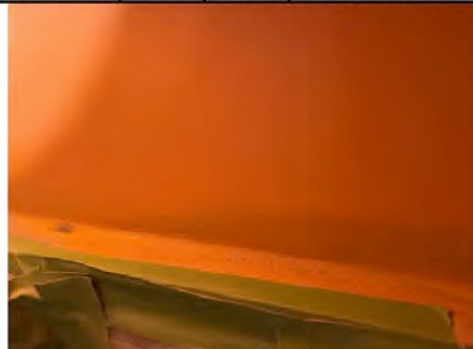
| 指摘No. | 1 | 測点 | 1工区作業場2天井付近 | 指摘No. | 1 | 測点 | 1工区作業場2天井付近 |
| 指摘内容：<br>天井付近の鉄骨に、粉じんが堆積していた。 | | | | 対策後の状況：<br>水拭きにより堆積粉じんが取り除かれた。 | | | |
| 対策方法：<br>濡れ雑巾により水拭きした。 | | | | | | | |
