第4章 史跡の現状と課題

(4) 各古墳の現状・課題

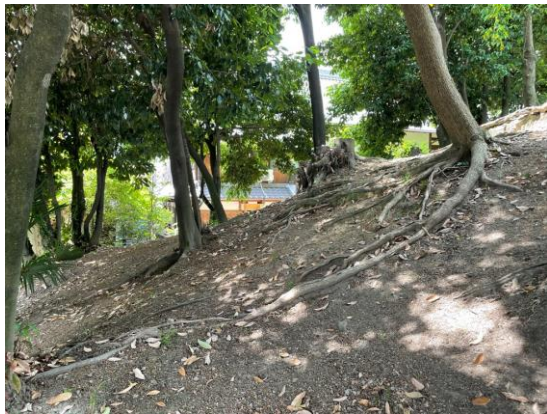
表土の流出により露出した樹根

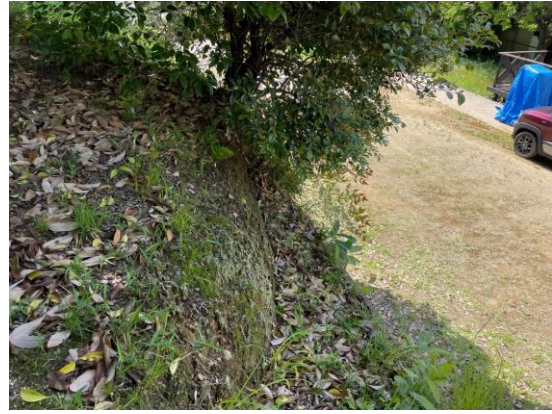
高低差のある隣地境界部

植生マット

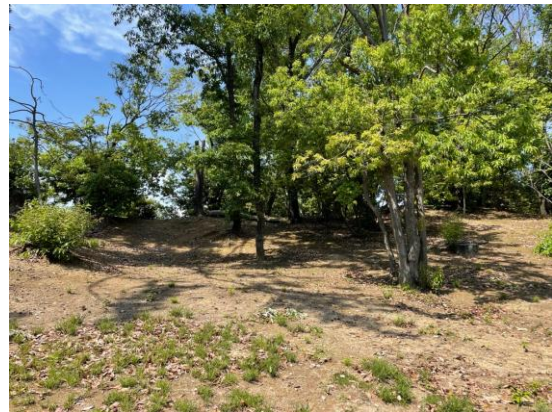
前方部の削平跡と下草の生育状況

表土が流出し露出した樹根

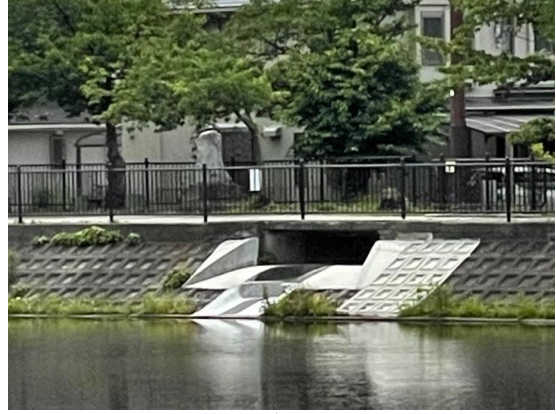
平成 26 年度に御廟池の波浪などで進行する墳丘の浸食や崩落への対策として、宮内庁が護岸整備工事を実施した。事前調査により遺構などの状況を確認した上で、墳丘裾部に碎石を詰めた布団かごを設置し、植生土嚢を積み上げるという工法による。碎石には葺石とは異なる石材を用い、峻別を可能とする配慮をしている。堤側の斜面はコンクリート製護岸や擁壁で囲まれる。堤上はアスファルト舗装の道路又はインターロッキング舗装による遊歩道が整備されている。御廟池と呼称する内濠は主に地元自治会が管理していたが、史跡指定を受けた後に公有化し、擁壁並びに濠の水量や植生などの管理は世界遺産課が行っている。内濠の水位管理にあたっては、既設の余水吐を切り下げ、恒常的な安全水位の維持を図っている。

切り下げた余水吐

年度	内容	備考（詳細）
令和3年	余水吐切下	既設余水吐切下げ（幅1.3m、長さ12m、深さ最大0.6m）

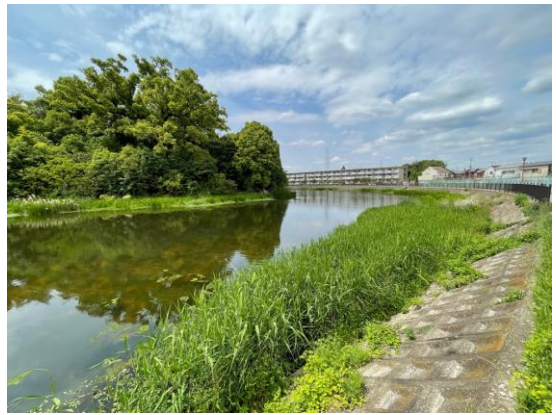
維持管理の強化に努めることで墳丘を含め宮内庁と共に古墳の一体的な保全に取り組んでいる。近年、外来植物オオバナミズキンバイが発生し宮内庁と駆除に取り組んでいるものの、わずかな茎からでも簡単に増えるため、生態系への影響が心配される。

陸地化が進んでいる様子

外来種のおおはなみずキンバイ
