形質変更時要届出区域台帳

堺市

整理番号	30-1	指定年月日・指定番号	平成30年11月30日 法指-54	所在地	堺市堺区南島町四丁152番の一部	
調製・訂正年月日	平成30年11月30日調製					
形質変更時要届出区域の概況	生コンクリート製造工場跡地				面積	956.02 m <sup>2</sup>
法第14条第3項の規定に基づき指定された形質変更時要届出区域にあつては、その旨	土地所有者の意向により、法第14条第3項の規定に基づき指定された形質変更時要届出区域である。					
土壤汚染のおそれの把握、試料採取等を行う区画の選定等又は試料採取等を省略した土壤汚染状況調査の結果により指定された形質変更時要届出区域にあつては、その旨及び当該省略の理由						
汚染の除去等の措置が講じられた形質変更時要届出区域にあつては、その旨及び当該汚染の除去等の措置						
第58条第5項第9号から第11号までに該当する区域にあつては、その旨						
形質変更時要届出区域内の土壤の汚染状態	報告受理年月日	指定に係る特定有害物質の種類		適合しない基準項目		指定調査機関の名称
	平成30年10月29日	六価クロム化合物		含有量基準・溶出量基準・第二溶出量基準		DOWAエコシステム株式会社
				含有量基準・溶出量基準・第二溶出量基準		
				含有量基準・溶出量基準・第二溶出量基準		
土地の形質の変更の実施状況	届出（着手）時期	完了時期	土地の形質の変更の種類		実施者	土壤搬出
						有・無
						有・無
						有・無

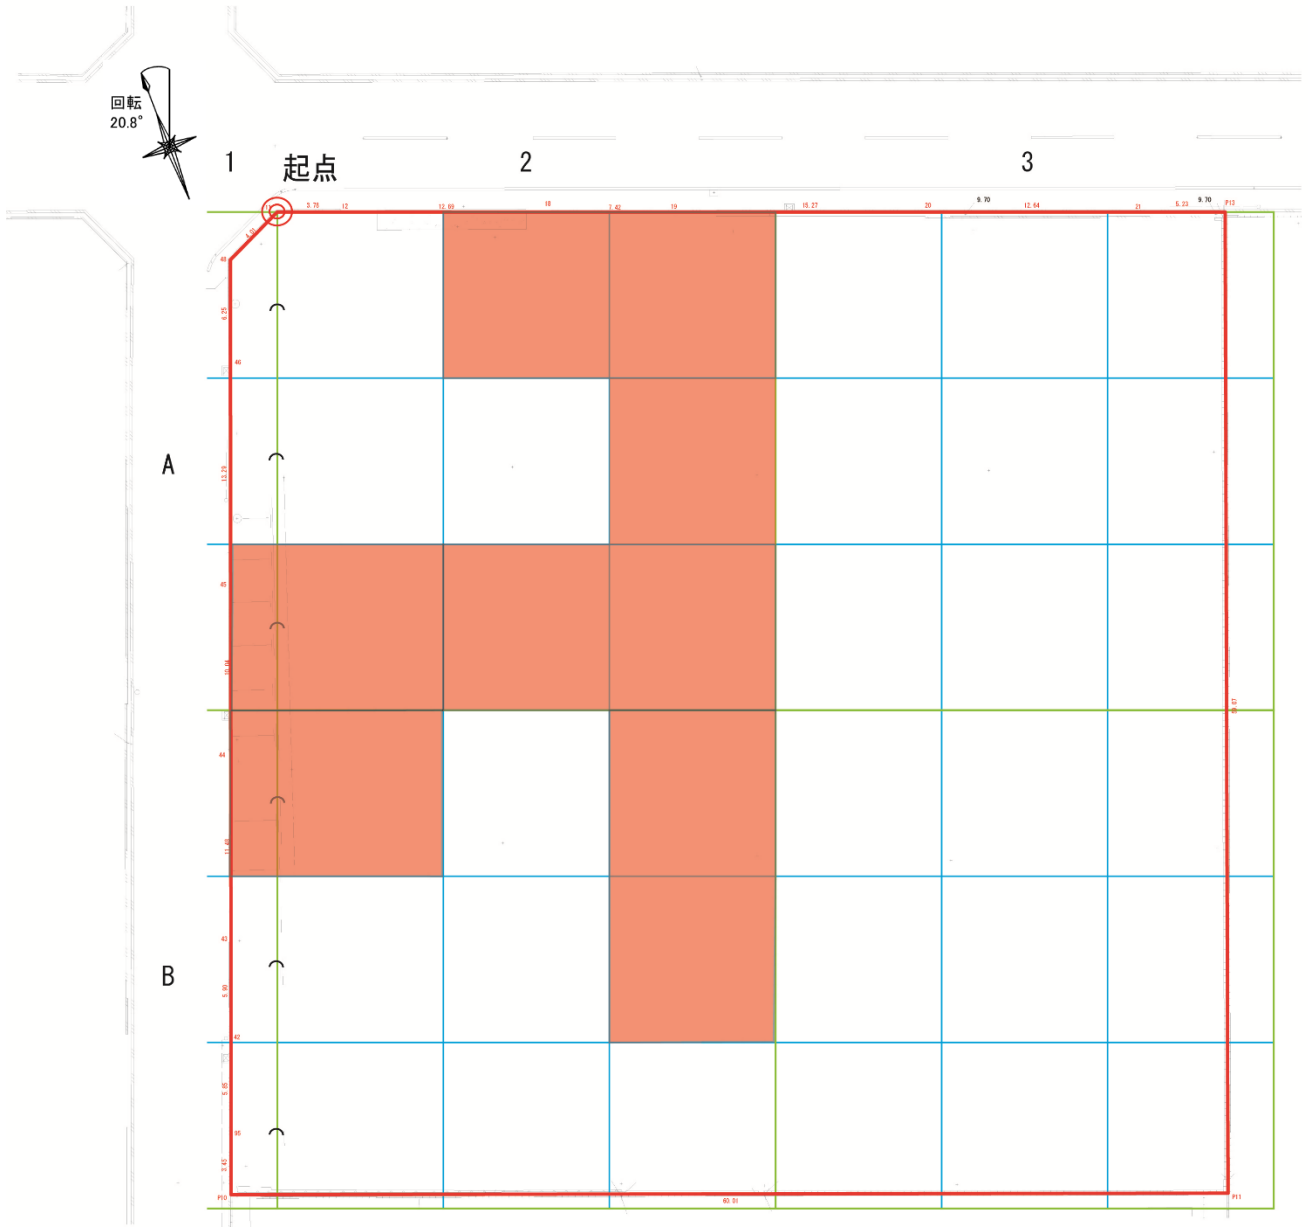
# 六価クロム化合物 基準超過区画

⤵ 区画統合を示す

□ 単区画 (100㎡)

□ 30m格子 (900㎡)

■ 六価クロム化合物溶出量基準超過

区画	溶出量調査		含有量調査		備考
	分析結果(mg/L) 六価クロム	土壌溶出量基準 (mg/L)	分析結果(mg/kg) 六価クロム	土壌含有量基準 (mg/kg)	
A2-1	<0.02	0.05	<2	250	A1-3と統合
A2-2	0.11		<2		
A2-3	0.06		<2		
A2-4	0.02		<2		A1-6と統合
A2-5	0.02		<2		
A2-6	0.07		<2		
A2-7	0.12		<2		A1-9と統合
A2-8	0.09		<2		
A2-8(ピット下)	<0.02		<2		地表から1~1.5m
A2-9	0.12		<2		
A2-9(ピット下)	<0.02		<2		地表から1.6~2.1m
A3(30m格子)	<0.02		<2		A3-2,4,5,6,8の土壌を混合
B2-1	0.09		<2		B1-3と統合
B2-2	0.04		<2		
B2-3	0.06		<2		
B2-4	0.05		<2		B1-6と統合
B2-5	<0.02		<2		
B2-6	0.11		<2		
B2-7	0.05		<2		B1-9と統合
B2-8	0.02		<2		
B2-9	0.03	<2			
B3(30m格子)	<0.02	<2	B3-2,4,5,6,8の土壌を混合
