1.5 その他の臨海部

活性化コンセプト：「物流・産業機能と共存した観光産業や質の高い水と緑の環境空間の形成」

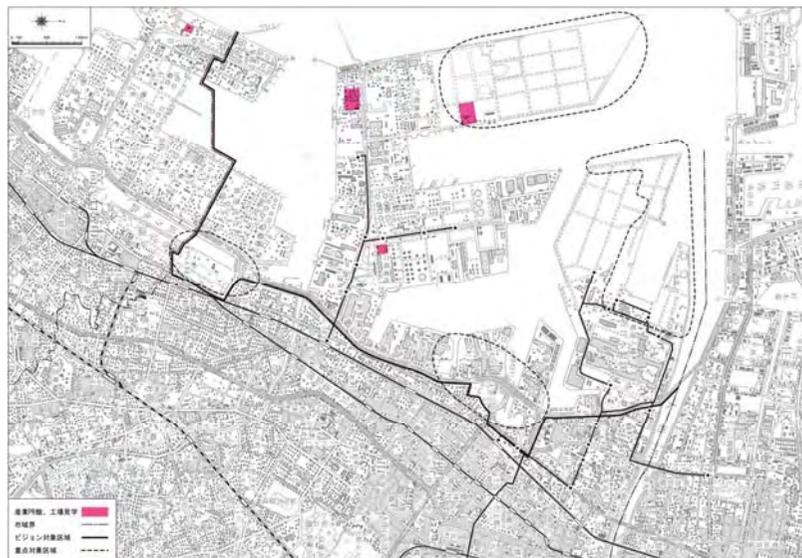
図 エコタウンの概要

堺臨海部においても、関西電力によるエネルギーに関する展示、エコタウンや堺臨海エコファクトリーズ協議会によるリサイクル施設の見学、大阪ガスによる展示館や科学実験等により交流の場が創出されています。

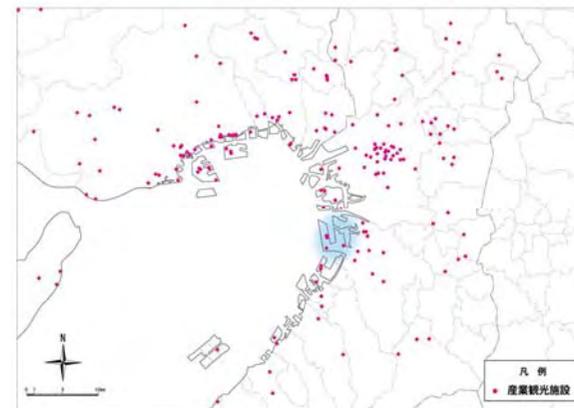
出典：近畿経済産業局HP 関西の見学可能な産業施設ガイドより抽出

図 大阪湾周辺の産業観光施設

大阪湾周辺における産業観光施設の分布状況を見ると、大阪市、神戸市等の都心を中心として、多数の産業観光施設が分布している。**堺臨海部においても産業観光施設の集積**がみられるため、ポテンシャルは高いと考えられ、**他産業との連携も可能**であると考えられます。

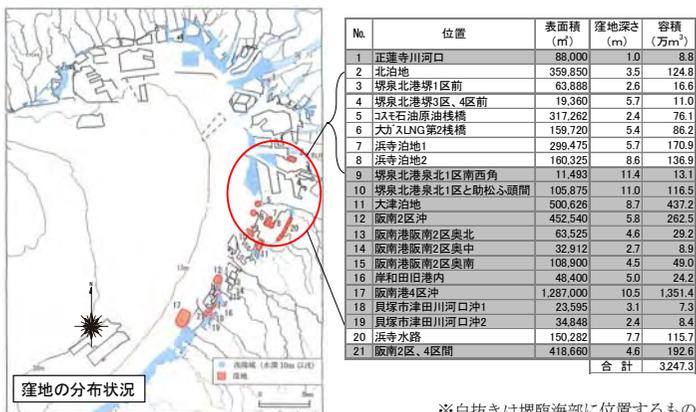
図 堺泉北港における窪地の分布状況

※白抜きは堺臨海部に位置するもの

堺泉北港の窪地箇所数は8箇所(堺市地先海域)であり、容量は合計して約580万m³(大阪ドーム約5個分)に及びます。これらの窪地では、**海域低層の貧酸素状況が生じており、水質が低下している**可能性があり、その結果、**生物の生息環境が損なわれている**と推察されます。

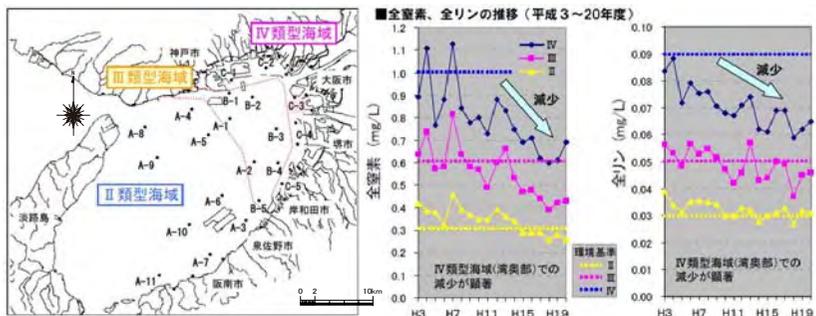
図 大阪湾の全窒素、全リンの推移

大阪湾再生行動計画においては目標水質レベルとして、底層D0を5mg/L以上、表層CODを5mg/L以下とすることを定めています。大阪湾における水質評価指標の状況は、再生行動計画前から現在でも概ね同様に分布しており、**湾奥部においては目標レベルに到達しておらず堺臨海部でも同様の状況にあります**。一方、全窒素、全リン量の推移についてみると、IV類型海域に分類される堺臨海部では平成3年以降減少傾向にあります。市民ニーズにおいては、**水質が良く海水浴や海の生物との触れ合いが可能な場所を望む等**の声が上がっています。以上より、当地区においては「**水質環境の改善**」が必要です。

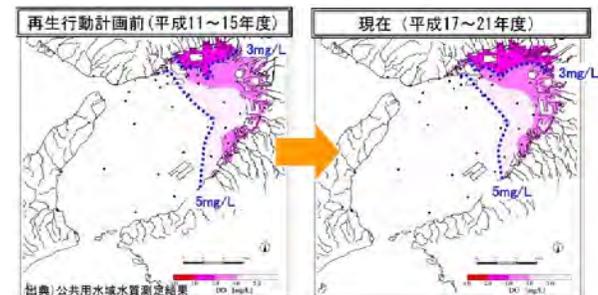
図 大阪湾の底層D0の分布

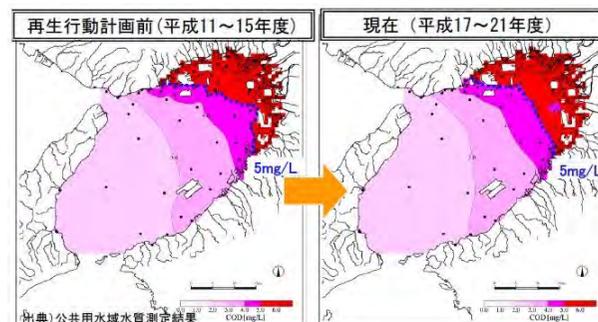
図 大阪湾の表層CODの分布

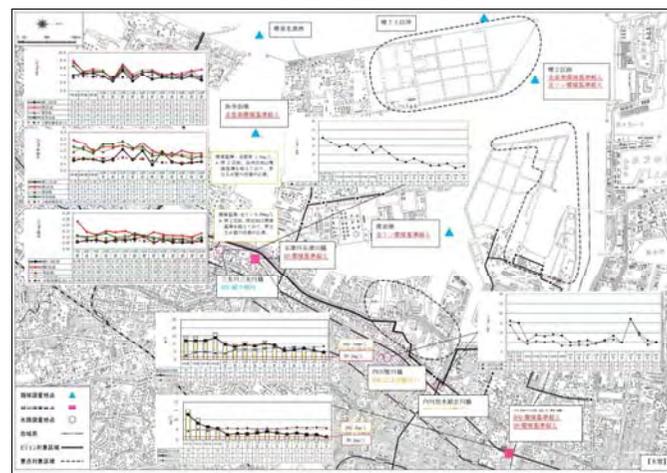
図 水質に関する分析図
