堺市公共建築物等における  
アスベスト含有建材点検・管理マニュアル

令和 5 年 1 月  
堺 市

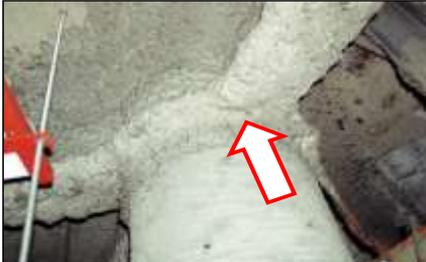
<p>レベル1</p>	<p>●吹付けアスベスト</p>
	<p>○吹付けアスベスト、アスベスト含有吹付けロックウール</p> <p>鉄骨造建築物の柱や梁等、鉄骨部分に耐火被覆を目的として吹付け材として使用されています。また、建築物の天井、壁等に吸音、断熱を目的として使用されています</p>
	<div style="display: flex; justify-content: space-around;"> <div style="text-align: center;">

<p>吹付けアスベスト（鉄骨の柱や梁の耐火被覆材）</p> </div> <div style="text-align: center;">

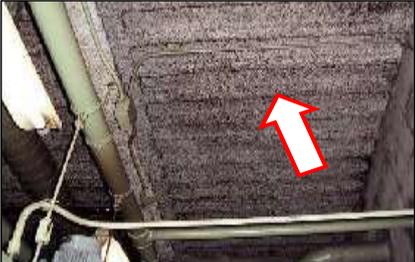
<p>アスベスト含有吹付けロックウール（折板裏などの断熱材）</p> </div> </div>
	<p>○アスベスト含有パーミキュライト吹付け材、アスベスト含有パーライト吹付け材</p> <p>主に内外装の仕上材として使用されます。下地調整材にもアスベストが含まれている場合があります</p>
<div style="display: flex; justify-content: space-around;"> <div style="text-align: center;">

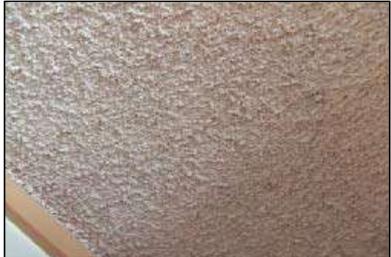
<p>アスベスト含有パーミキュライト吹付け材（天井等の仕上材）</p> </div> <div style="text-align: center;">

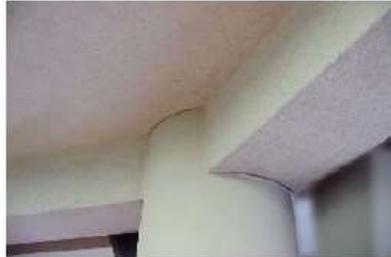
<p>アスベスト含有パーライト吹付け材（天井等の仕上材）</p> </div> </div>	
<p>レベル2</p>	<p>●アスベスト含有断熱材</p> <p>ボイラーや冷温水発生器の排気用の煙突の断熱材として、煙道部分に使用されています</p> <div style="text-align: center;">

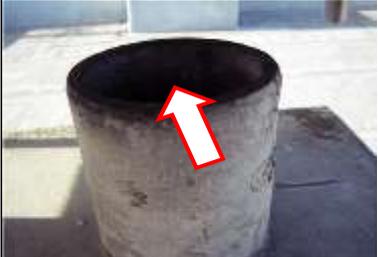
<p>アスベスト含有断熱材（煙突内部の断熱材）</p> </div>
<p>●アスベスト含有耐火被覆材</p> <p>鉄骨造建築物の柱や梁等の鉄骨部分に耐火被覆を目的とし、ボード状の貼付け材として使用されています</p> <div style="text-align: center;">

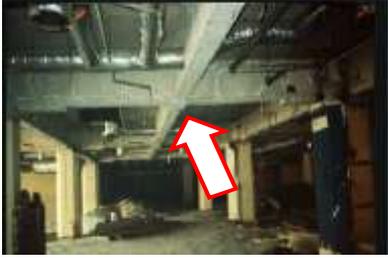
<p>アスベスト含有ケイ酸カルシウム板（二種）（鉄骨梁の耐火被覆材）</p> </div>	<p>●アスベスト含有保温材</p> <p>設備配管の主にエルボ部分に保温材として使用されています</p> <div style="text-align: center;">

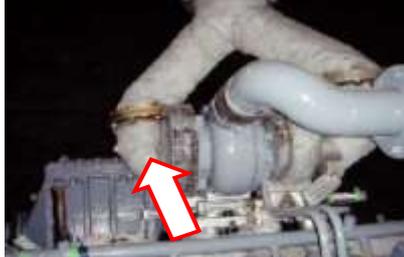
<p>アスベスト含有保温材（設備配管の保温材）</p> </div>

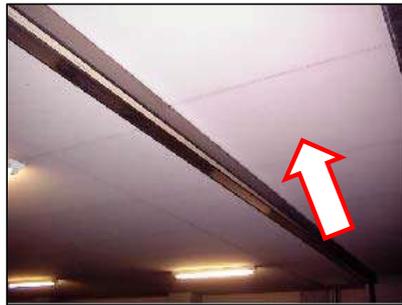
アスベスト含有ケイ酸カルシウム板（一種）（天井仕上材）

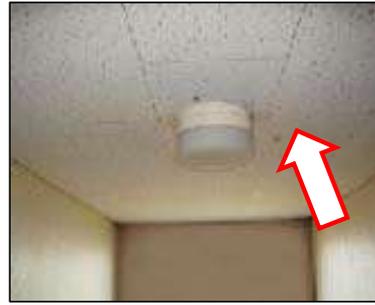
アスベスト含有石膏ボード（天井仕上材）

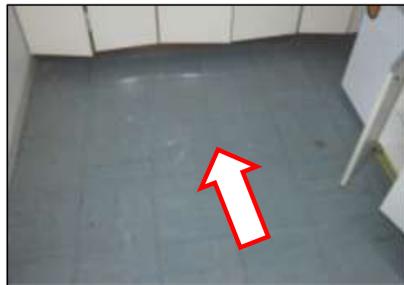
アスベスト含有ビニル床タイル（床仕上げ材）

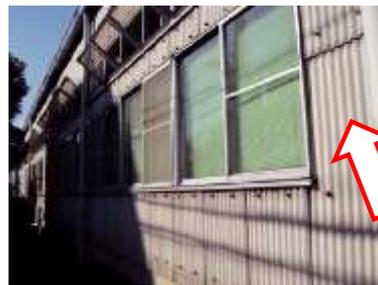
アスベスト含有スレート波板（外壁仕上げ材）

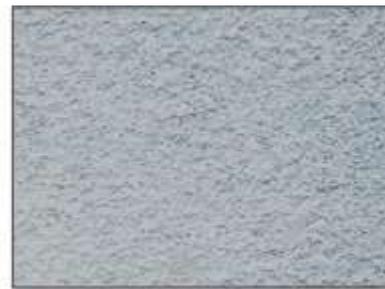
アスベスト含有建築用仕上塗材（外壁等の仕上材） \*はアスベスト含有の可能性のある材料
