焼肉店  
無煙ロースター  
火災

# ダクトは大丈夫？

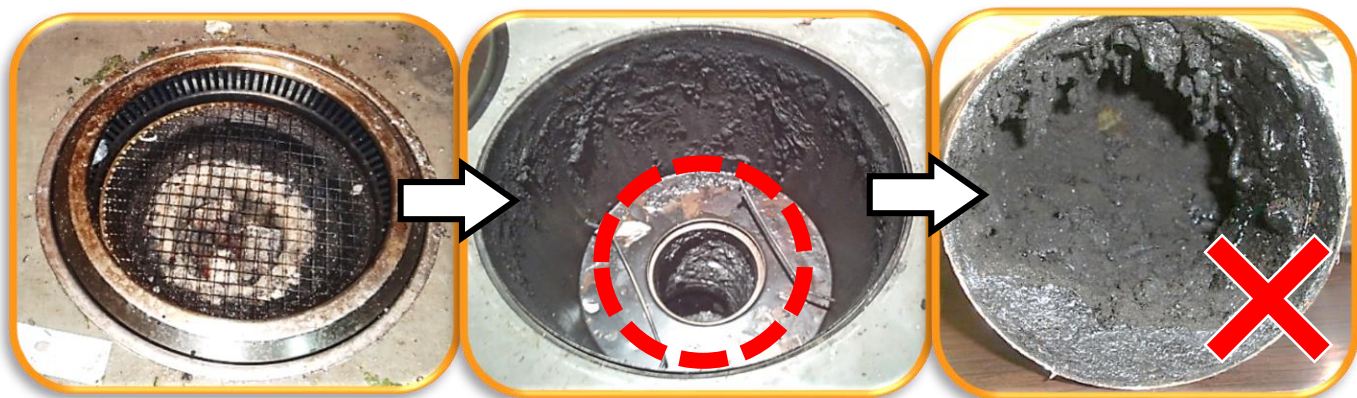
焼肉店で、無煙ロースターから排気ダクト内に火が吸い込まれ、**ダクト内部に付着した油脂等に着火**する火災が発生しています！

👉 実際に火災が起きた無煙ロースターとその排気ダクト内部の様子 👉

## ✓ 無煙ロースター・排気ダクト の定期的な清掃を！

※ 出火原因となる油脂類の付着、蓄積を防ぐため、**無煙ロースターの日常的な清掃**を行い、排気ダクト内部は**定期的に専門業者等に清掃**してもらいましょう。

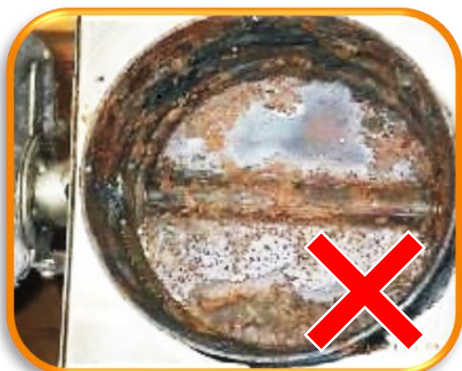
※ 油脂等の固着が原因で防火ダンパーや自動消火装置が正常に作動せず、火災に至ることも！

※ 防火ダンパーが作動しないようクリップで留めていた悪質な事例も！

👉 固着した油脂により作動しなくなった防火ダンパー

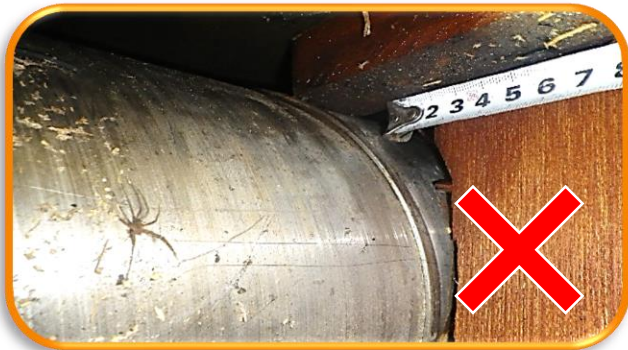
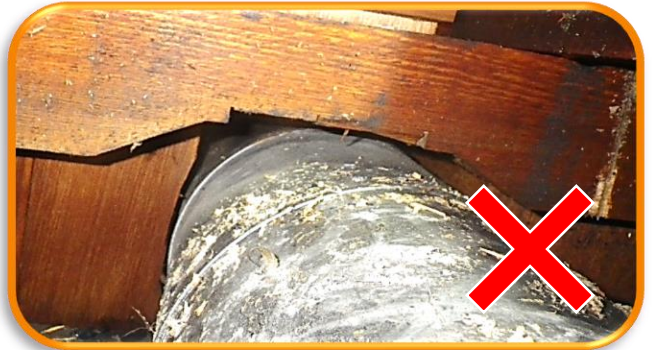
☞ 不燃材料による被覆もなく、木材と離隔されていない排気ダクト ☞

※ 排気ダクトは、不燃材料(厚さ5 cm以上の金属以外の不燃材料)で被覆するか、ダクトと木材等の可燃性の部分との間隔を10 cm以上に離す必要があります。
