| 整理番号 | ①② 8-4 | 指定年月日・指定番号 | 令和8年8月21日 法指-97 | 所在地 | 堺市堺区東雲西町1丁42番1の一部、42番2 | | |
| 形質変更時要届出区域の概況 | 事業所敷地 | | | 面積 | ①756.02㎡ ②3,323.27㎡ | | |
| 法第14条第3項の規定に基づき指定された形質変更時要届出区域にあっては、その旨 | | | | 土地所有者の意向により、①調査結果を元に法第14条第3項の規定に基づき指定する形質変更時要届出区域、②工事に伴う土壌汚染の拡散が見込まれることにより同項の規定に基づき指定する形質変更時要届出区域である。 | | | |

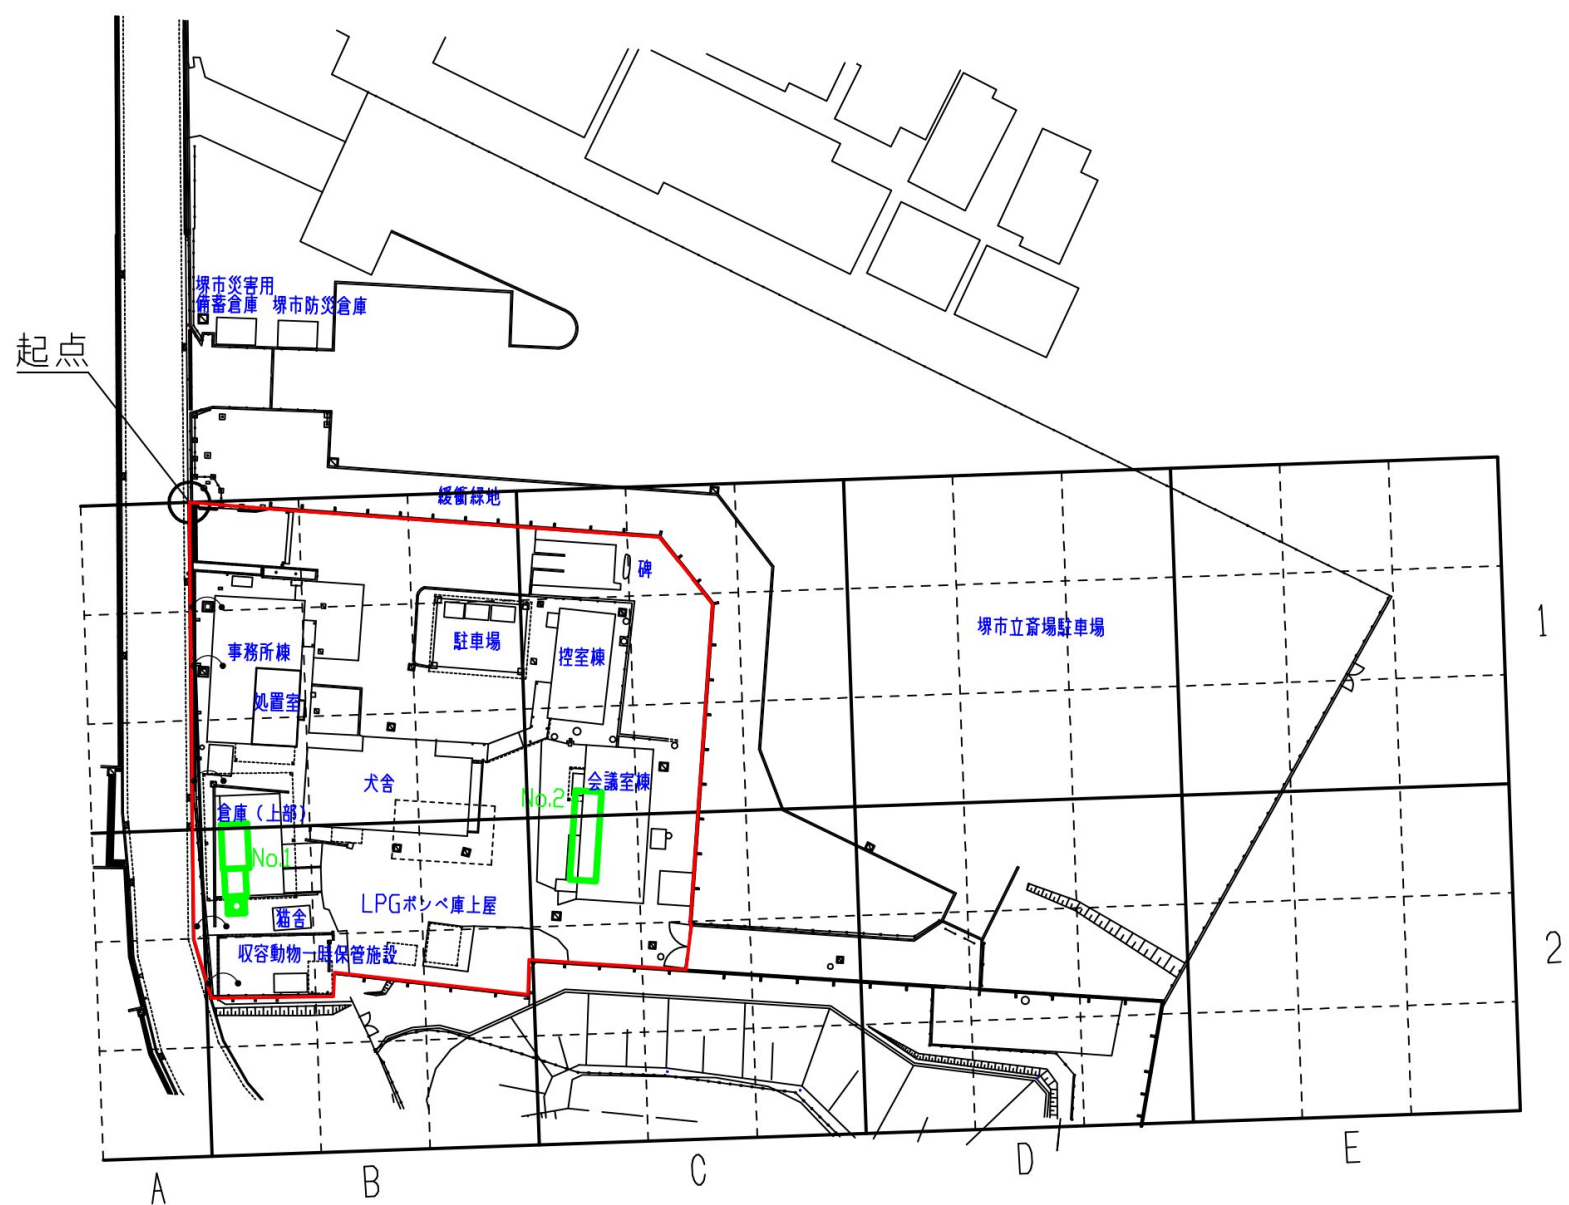
・ 区画統合図

格子の回転角度 起点を支点として  
時計回りに18度55分21秒回転した

◡ : 区画統合(<130㎡)

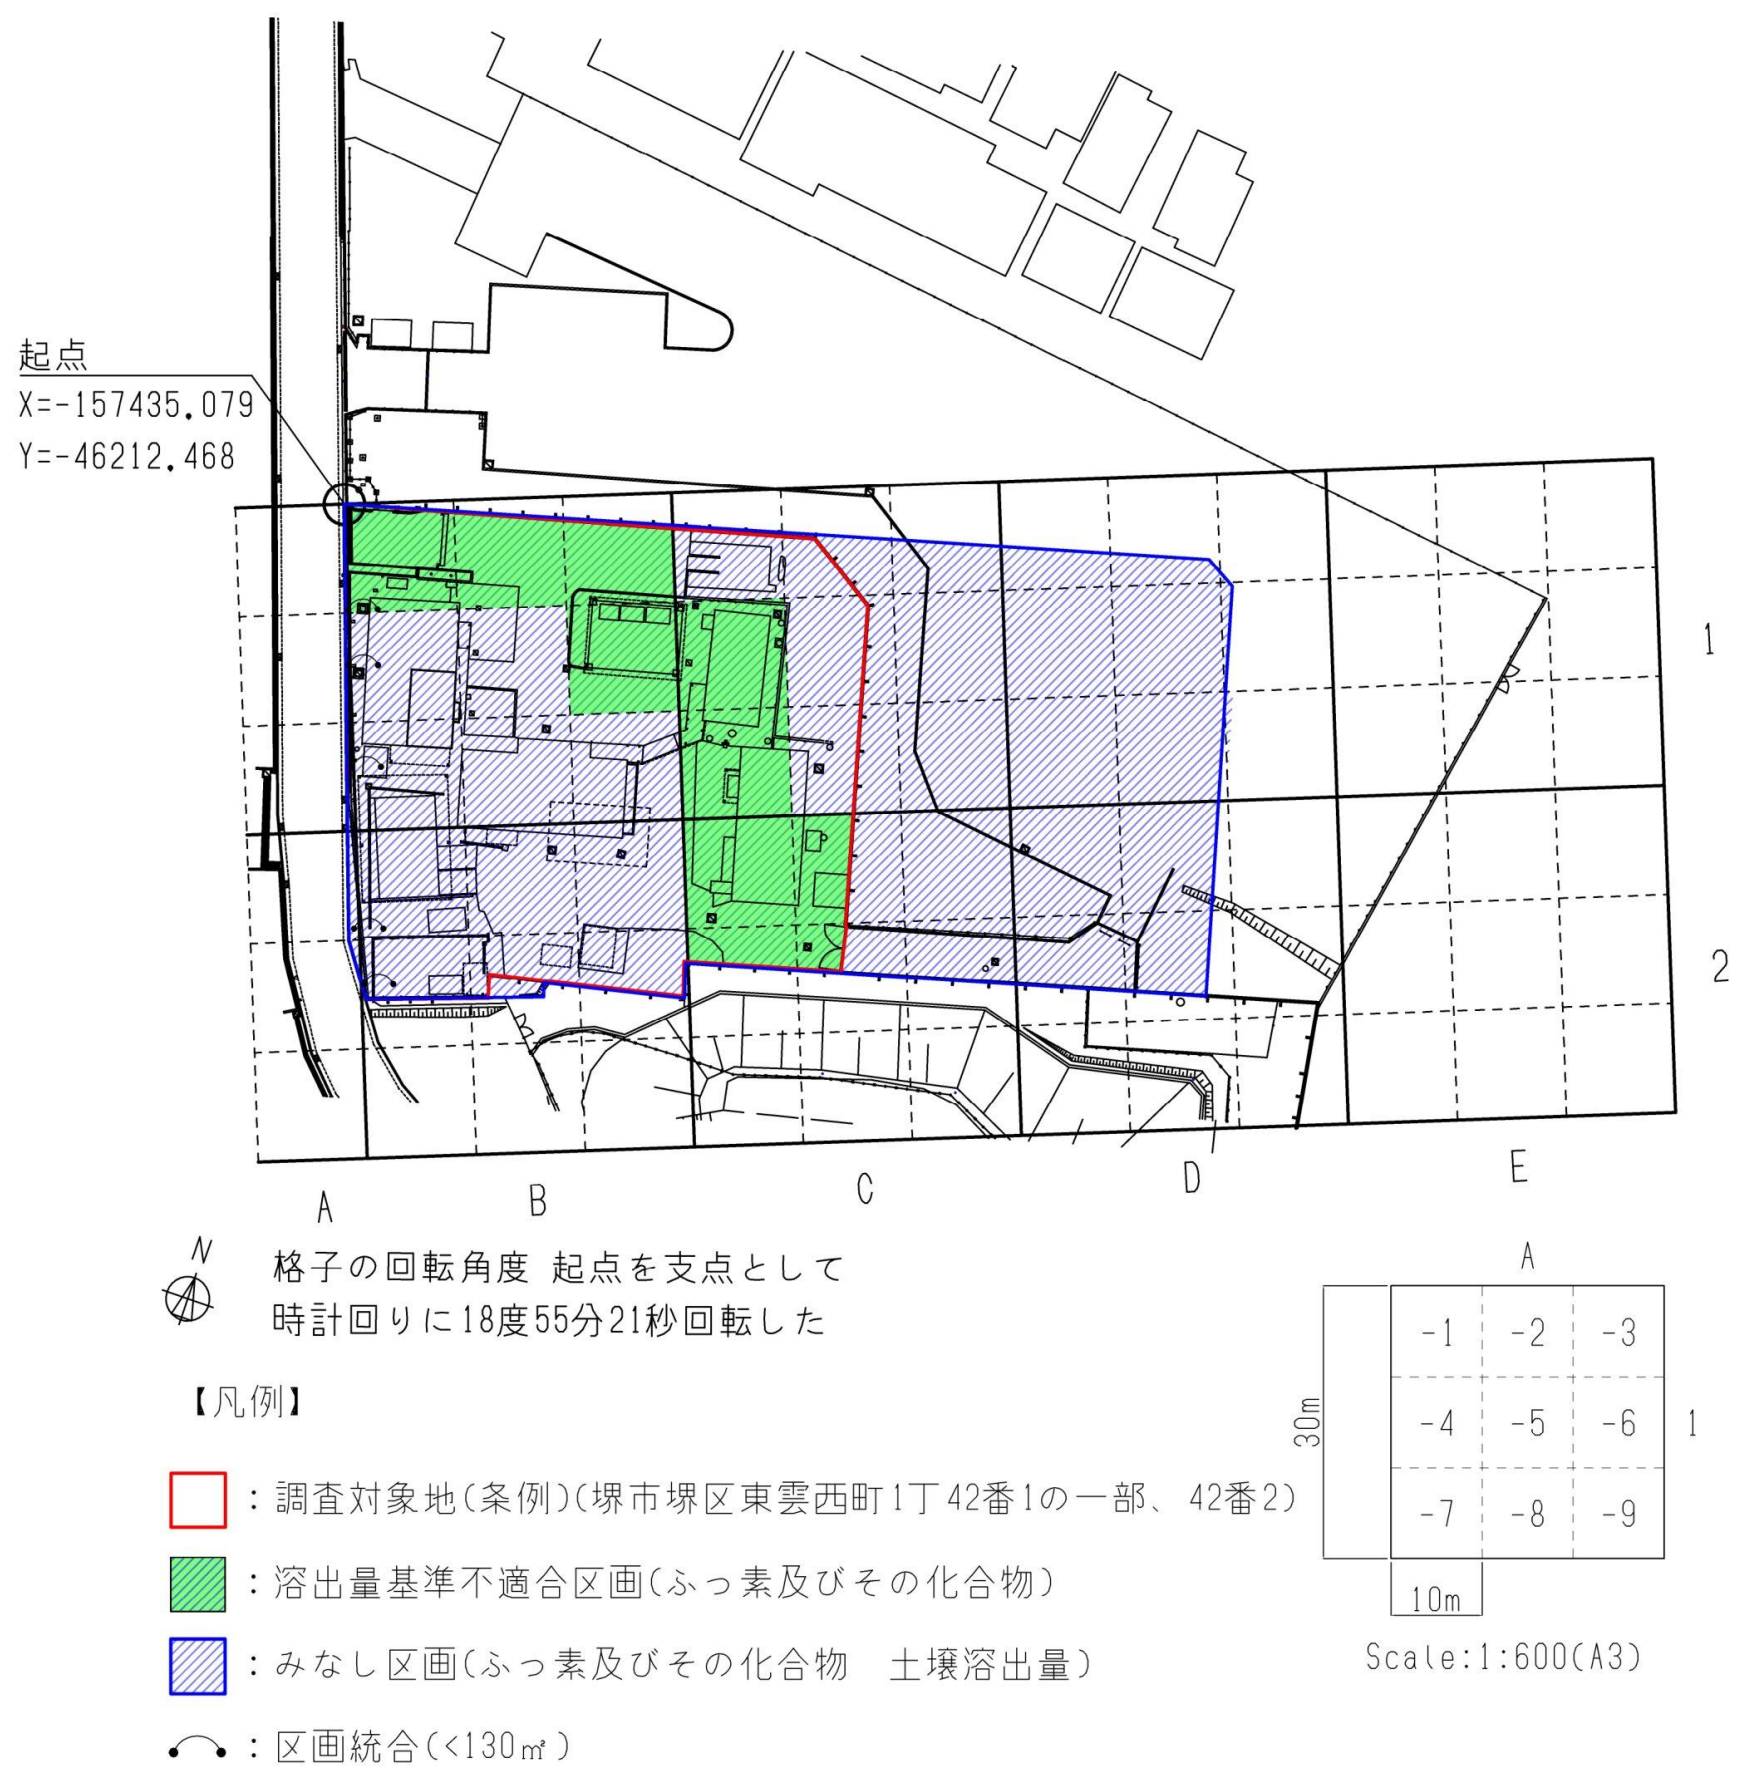
ふっ素及びその化合物による汚染状態を明らかにした図面

| | ①令和8年6月5日 | ふっ素及びその化合物 | | 含有量基準・溶出量基準・第二溶出量基準 | | 株式会社MIZUKEN | |
| | ②令和8年6月25日 | ふっ素及びその化合物 | | 含有量基準・溶出量基準・第二溶出量基準 | | 株式会社MIZUKEN | |

B1-1,B1-2,B1-3,C2-2,C2-5について、調査対象地(条例)における溶出量基準不適合区画の面積(赤)と、調査対象地(法)におけるみなし区画の面積(黒)をそれぞれ記載  
合計面積:3,323.27m²

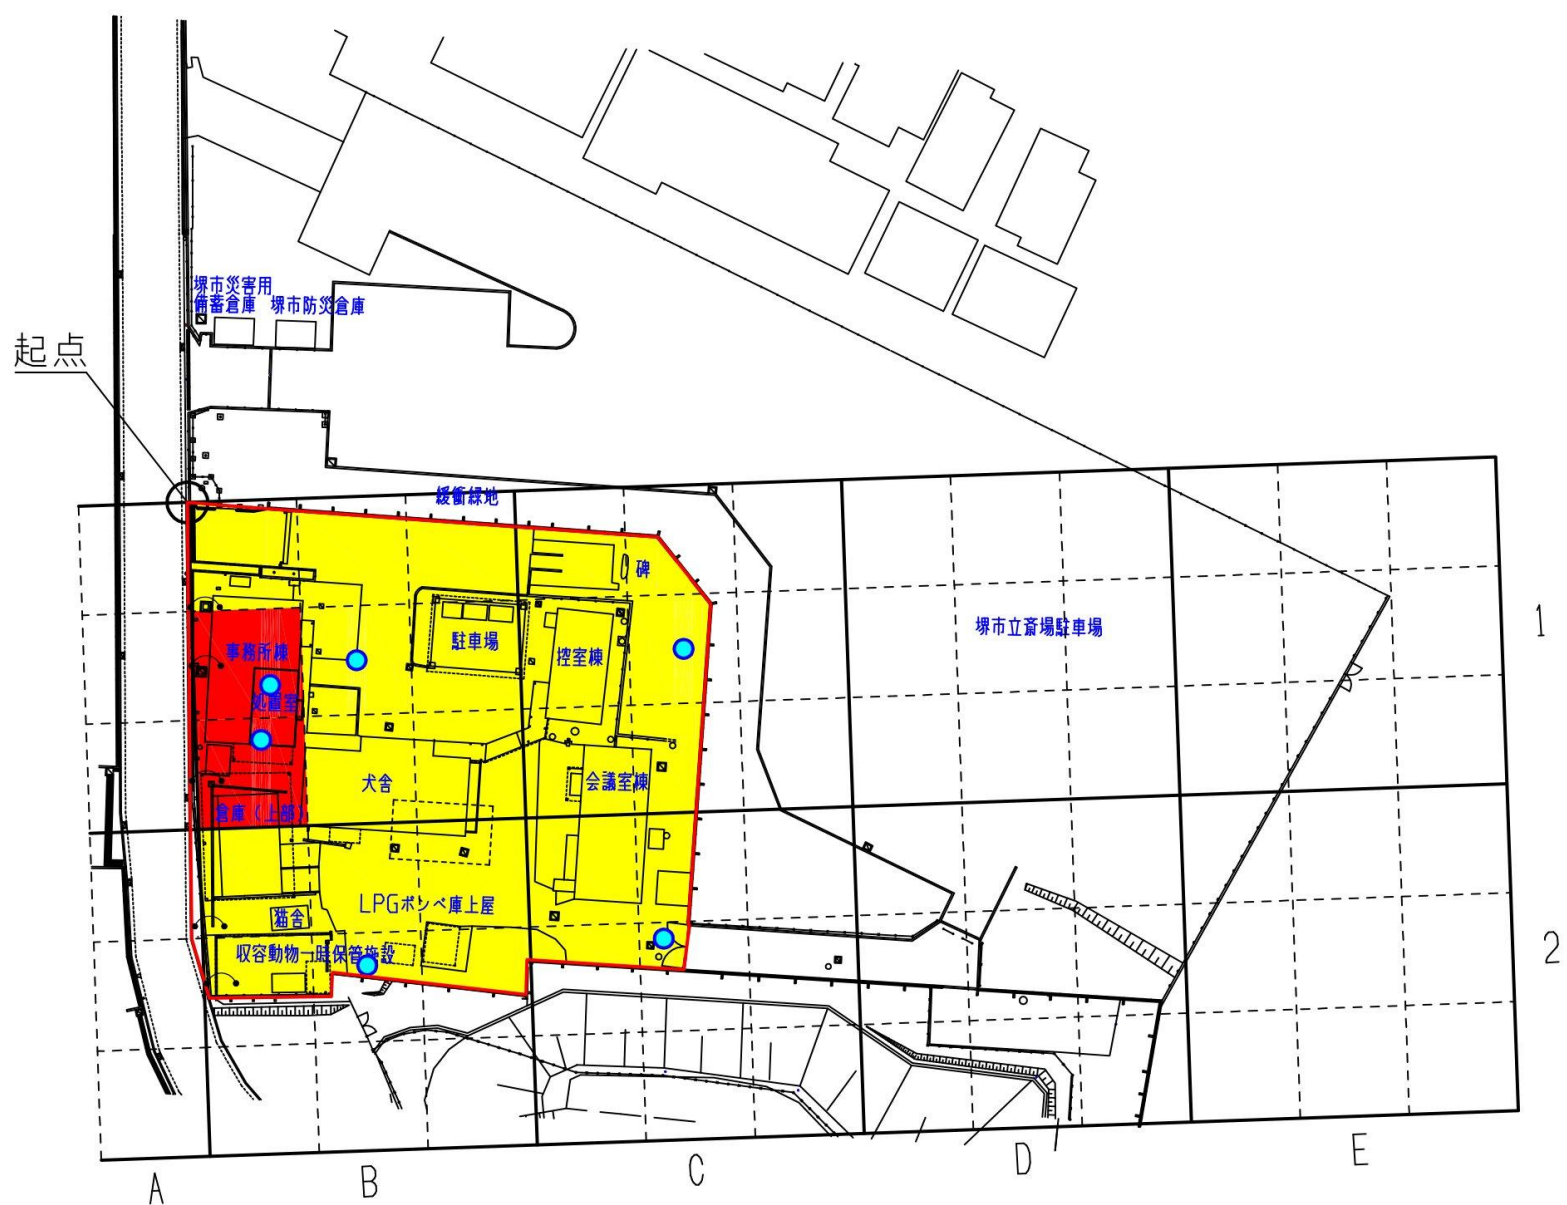
・ 土壌ガス試料採取地点(ベンゼン)

: 土壌ガス採取地点…6地点

| 区画名 | ベンゼン<br>(volppm) |
|---|---|
| B1-4 | 不検出 |
| B1-5 | 不検出 |
| B1-7 | 不検出 |
| B2-5 | 不検出 |
| C1-5 | 不検出 |
| C2-5 | 不検出 |

不検出は定量下限値未満を示す

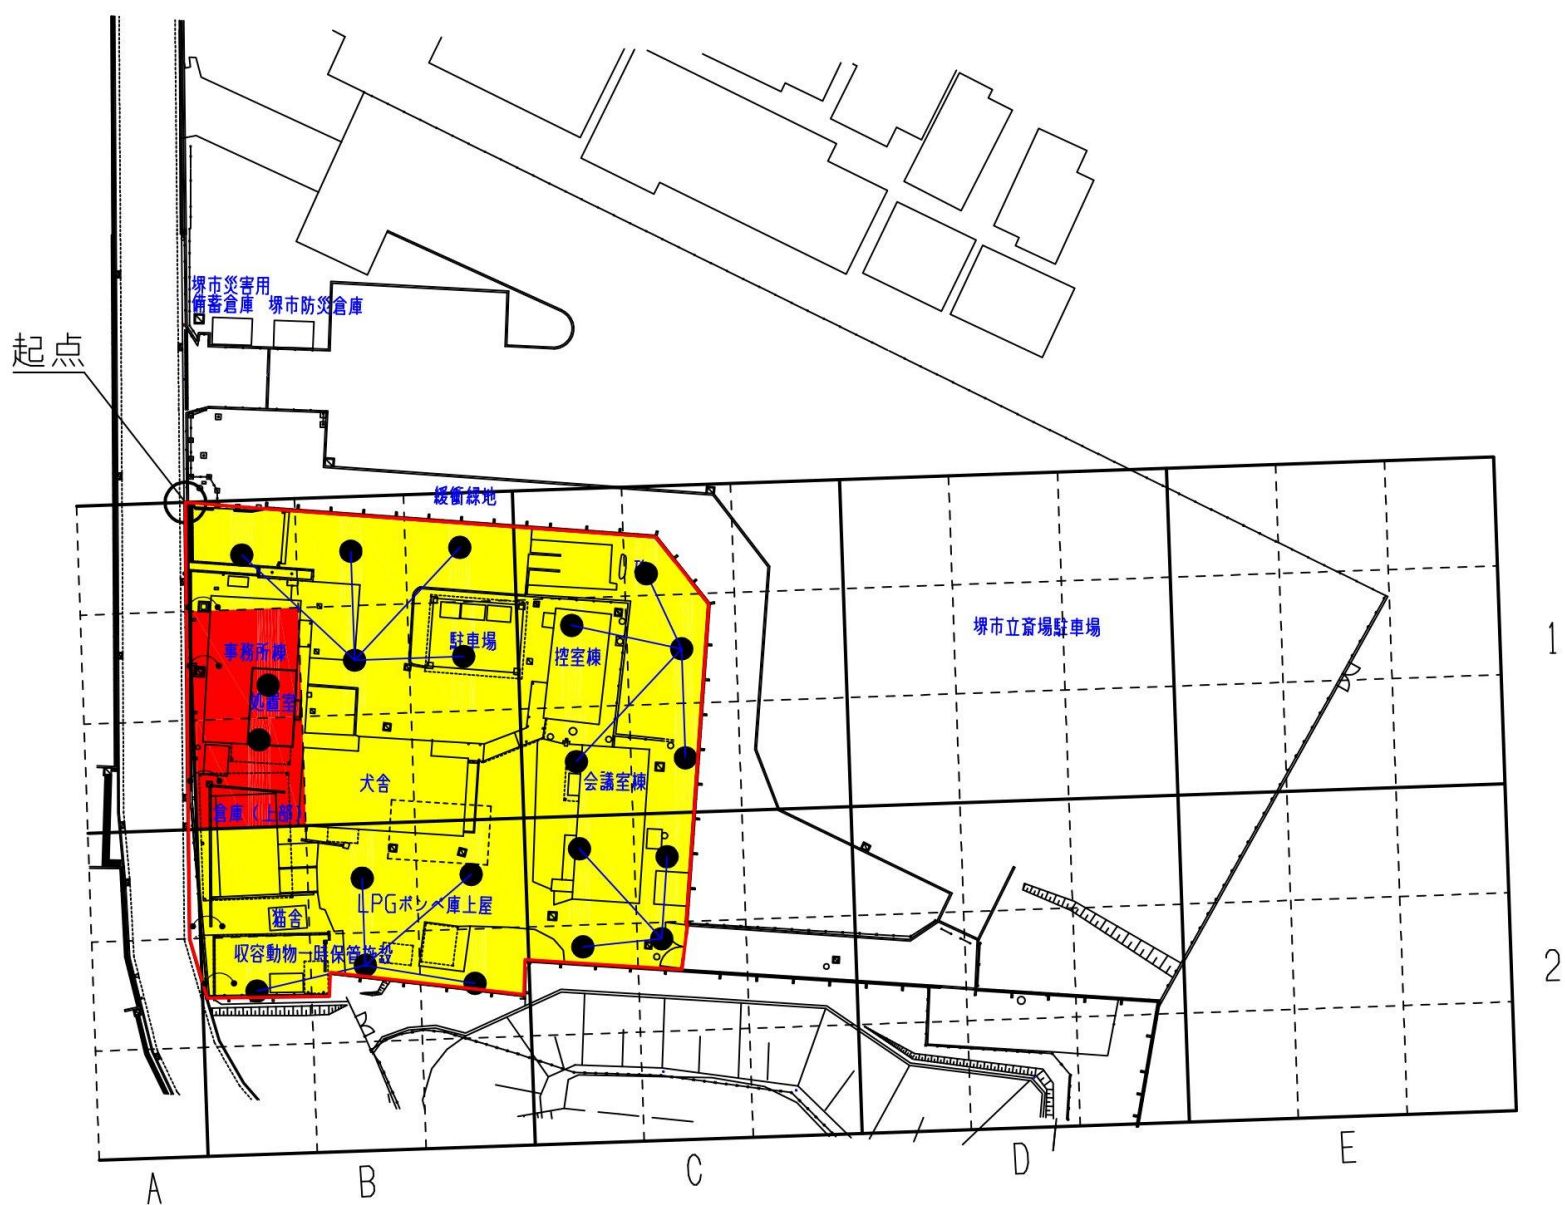
・表層土壌試料採取地点(シアン化合物、ふっ素及びその化合物、ほう素及びその化合物)

：土壌採取地点…21地点

| 30m<br>区画 | 試料名 | 単位 | 第二種特定有害物質 | | |
|---|---|---|---|---|---|
| B1 | B1<br>(B1-1, 2, 3, 5, 6 の混合) | mg/L | 不検出 | 1.4 | 0.1 |
| C2<br>(C2-1, 2, 4, 5 の混合) | 不検出 | | 1.5 | 0.1 | |

赤字は基準不適合を示す

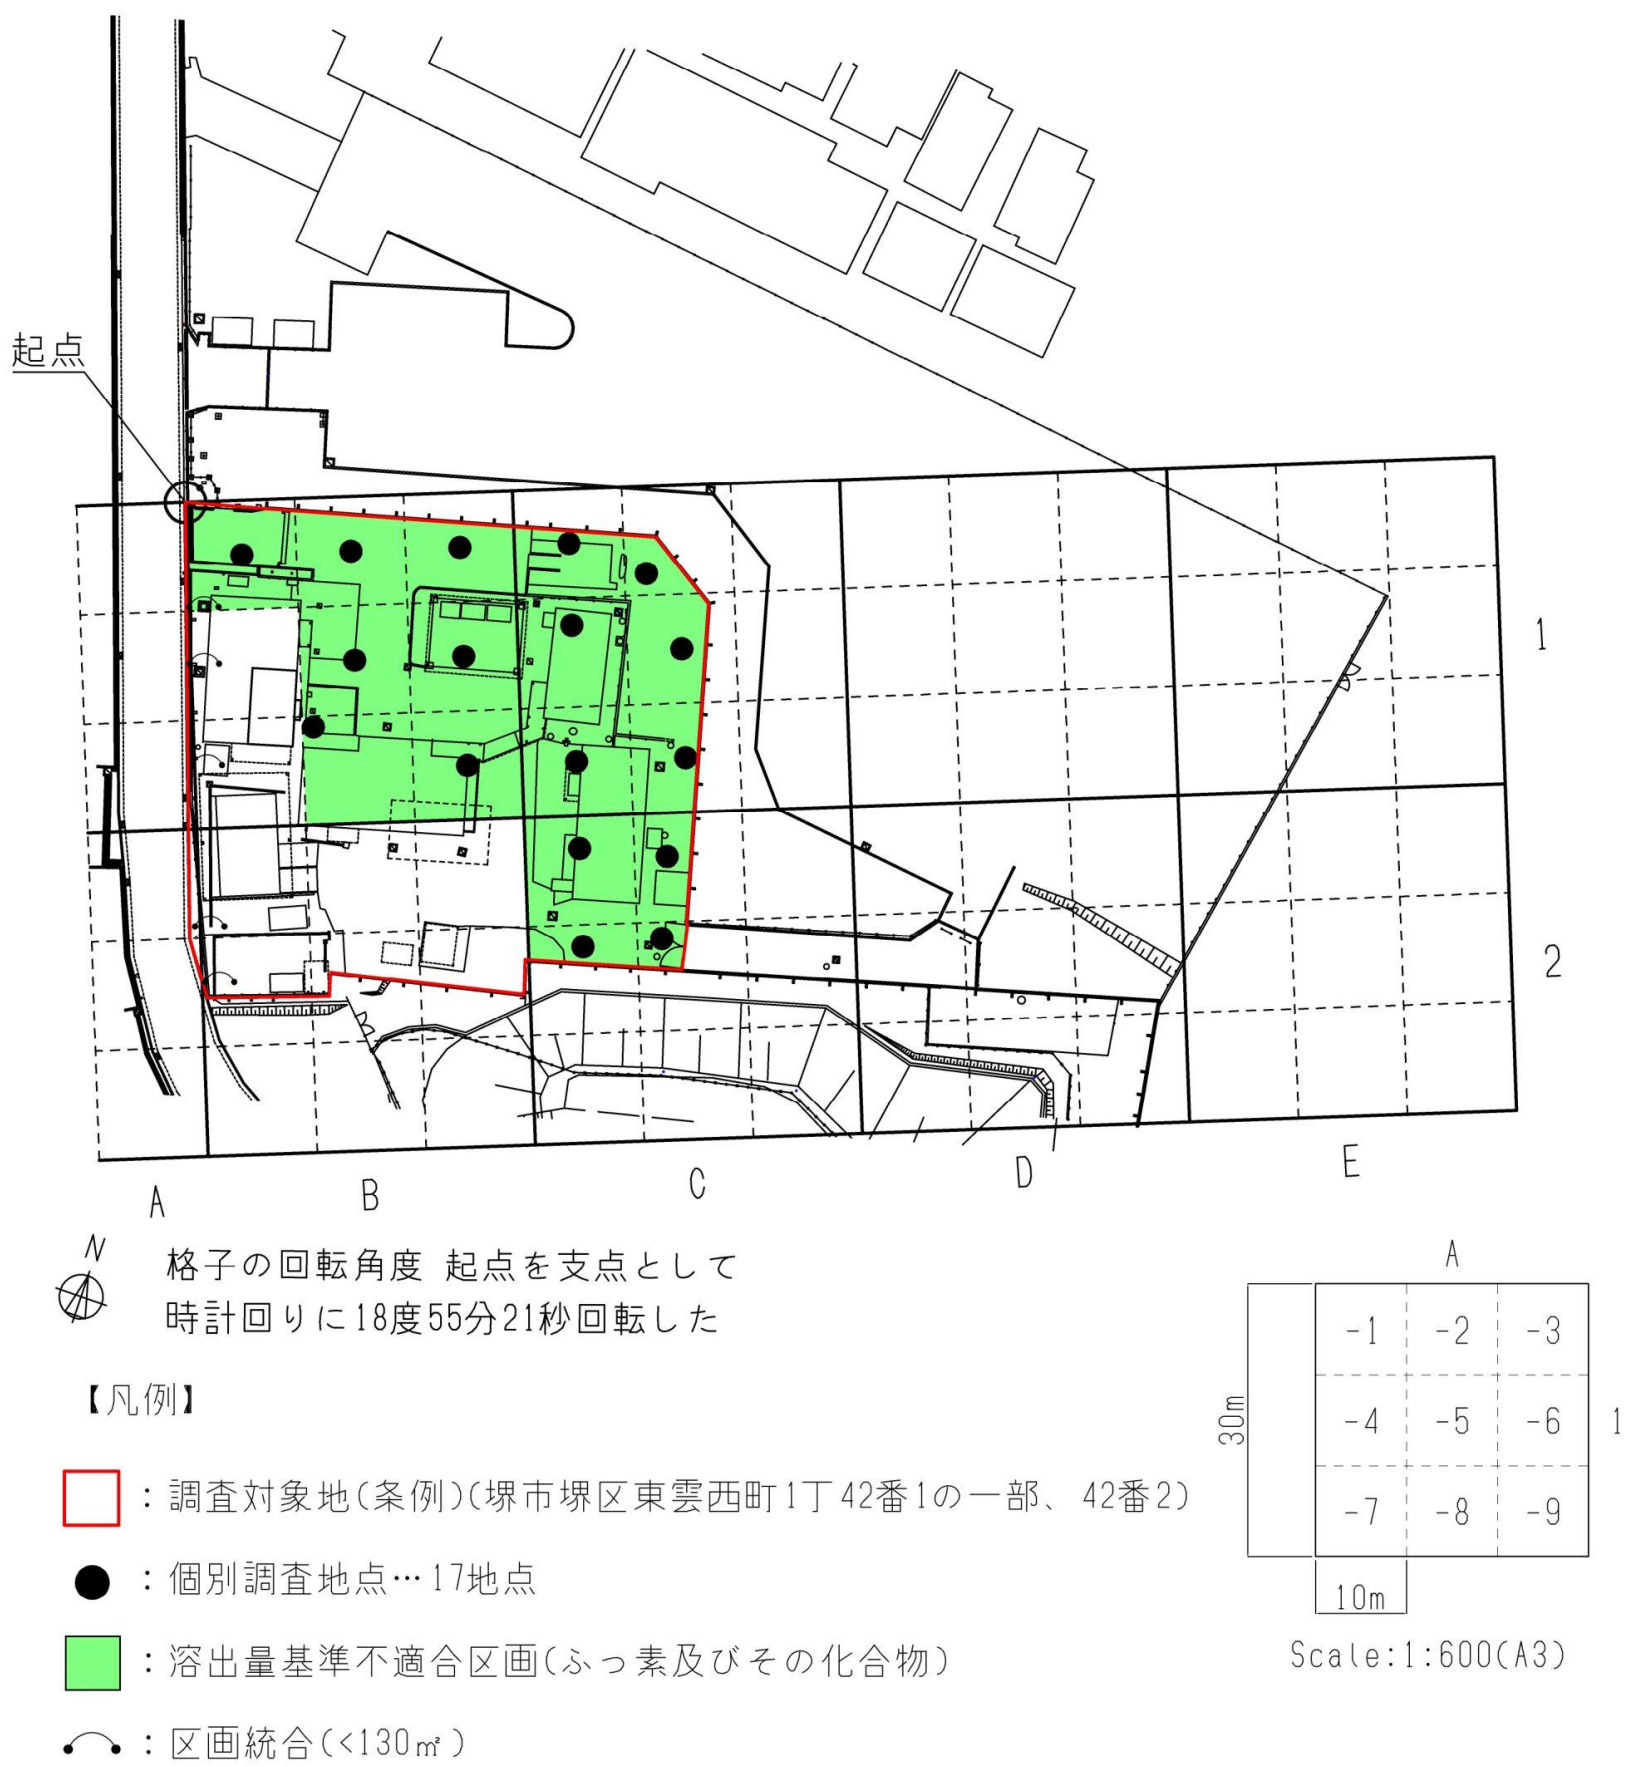
・ 表層土壌試料採取地点(個別調査；ふっ素及びその化合物)

| 30m 区画 | 試料名 | 単位 | 第二種特定有害物質 |
|---|---|---|---|
| B1 | B1-1 | mg/L | 1.3 |
| | C2-5 | | 2.1 |
| 基準値 | | | 0.8 以下 |

赤字は基準不適合を示す

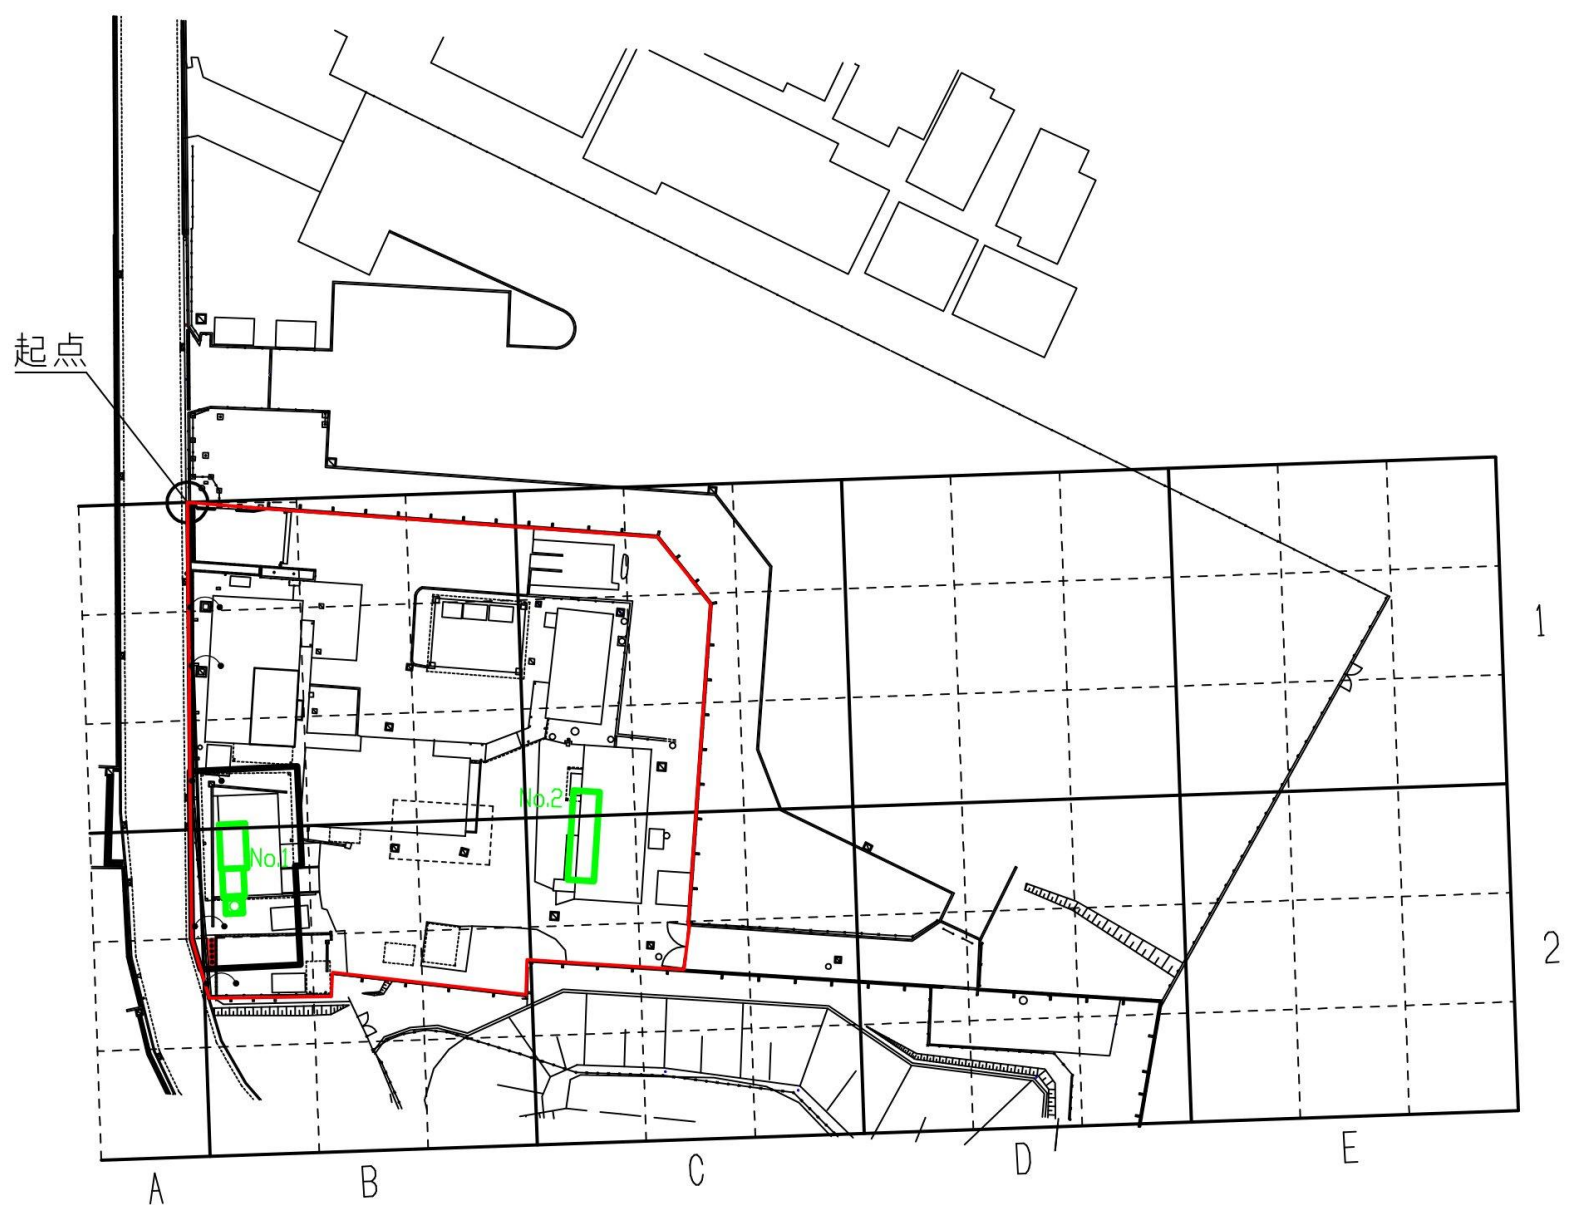
・ダイオキシン類土壌試料採取地点

- 調査対象地(条例)(堺市堺区東雲西町1丁42番1の一部、42番2)
- 廃棄物焼却施設
- 区画統合(<130㎡) ●: 土壌採取地点…5地点
- 土壌汚染が存在するおそれがある範囲

| 試料名 | 単位 | ダイオキシン類 |
|---|---|---|
| B2-4 | pg-TEQ/g | 0.70 |
| 環境基準 | | 1000 以下 |
