| 整理番号 | ①7-4 ②7-12 ③8-3 ④8-7 | 指定年月日・指定番号 | 令和7年7月18日 法指－88 | 所在地 | 堺市西区築港新町一丁2番2の一部 | | |
| 形質変更時要届出区域の概況 | 事業場 | | | 面積 | ①2653.84㎡ ②3253.84㎡ ③12542.92㎡<br>④14591.84㎡ | | |
| 法第14条第3項の規定に基づき指定された形質変更時要届出区域にあっては、その旨 | | | | ③工事に伴い土壌汚染の拡散が見込まれるため、①の調査結果を元に法第14条第3項の規定に基づき指定する形質変更時要届出区域である。 | | | |

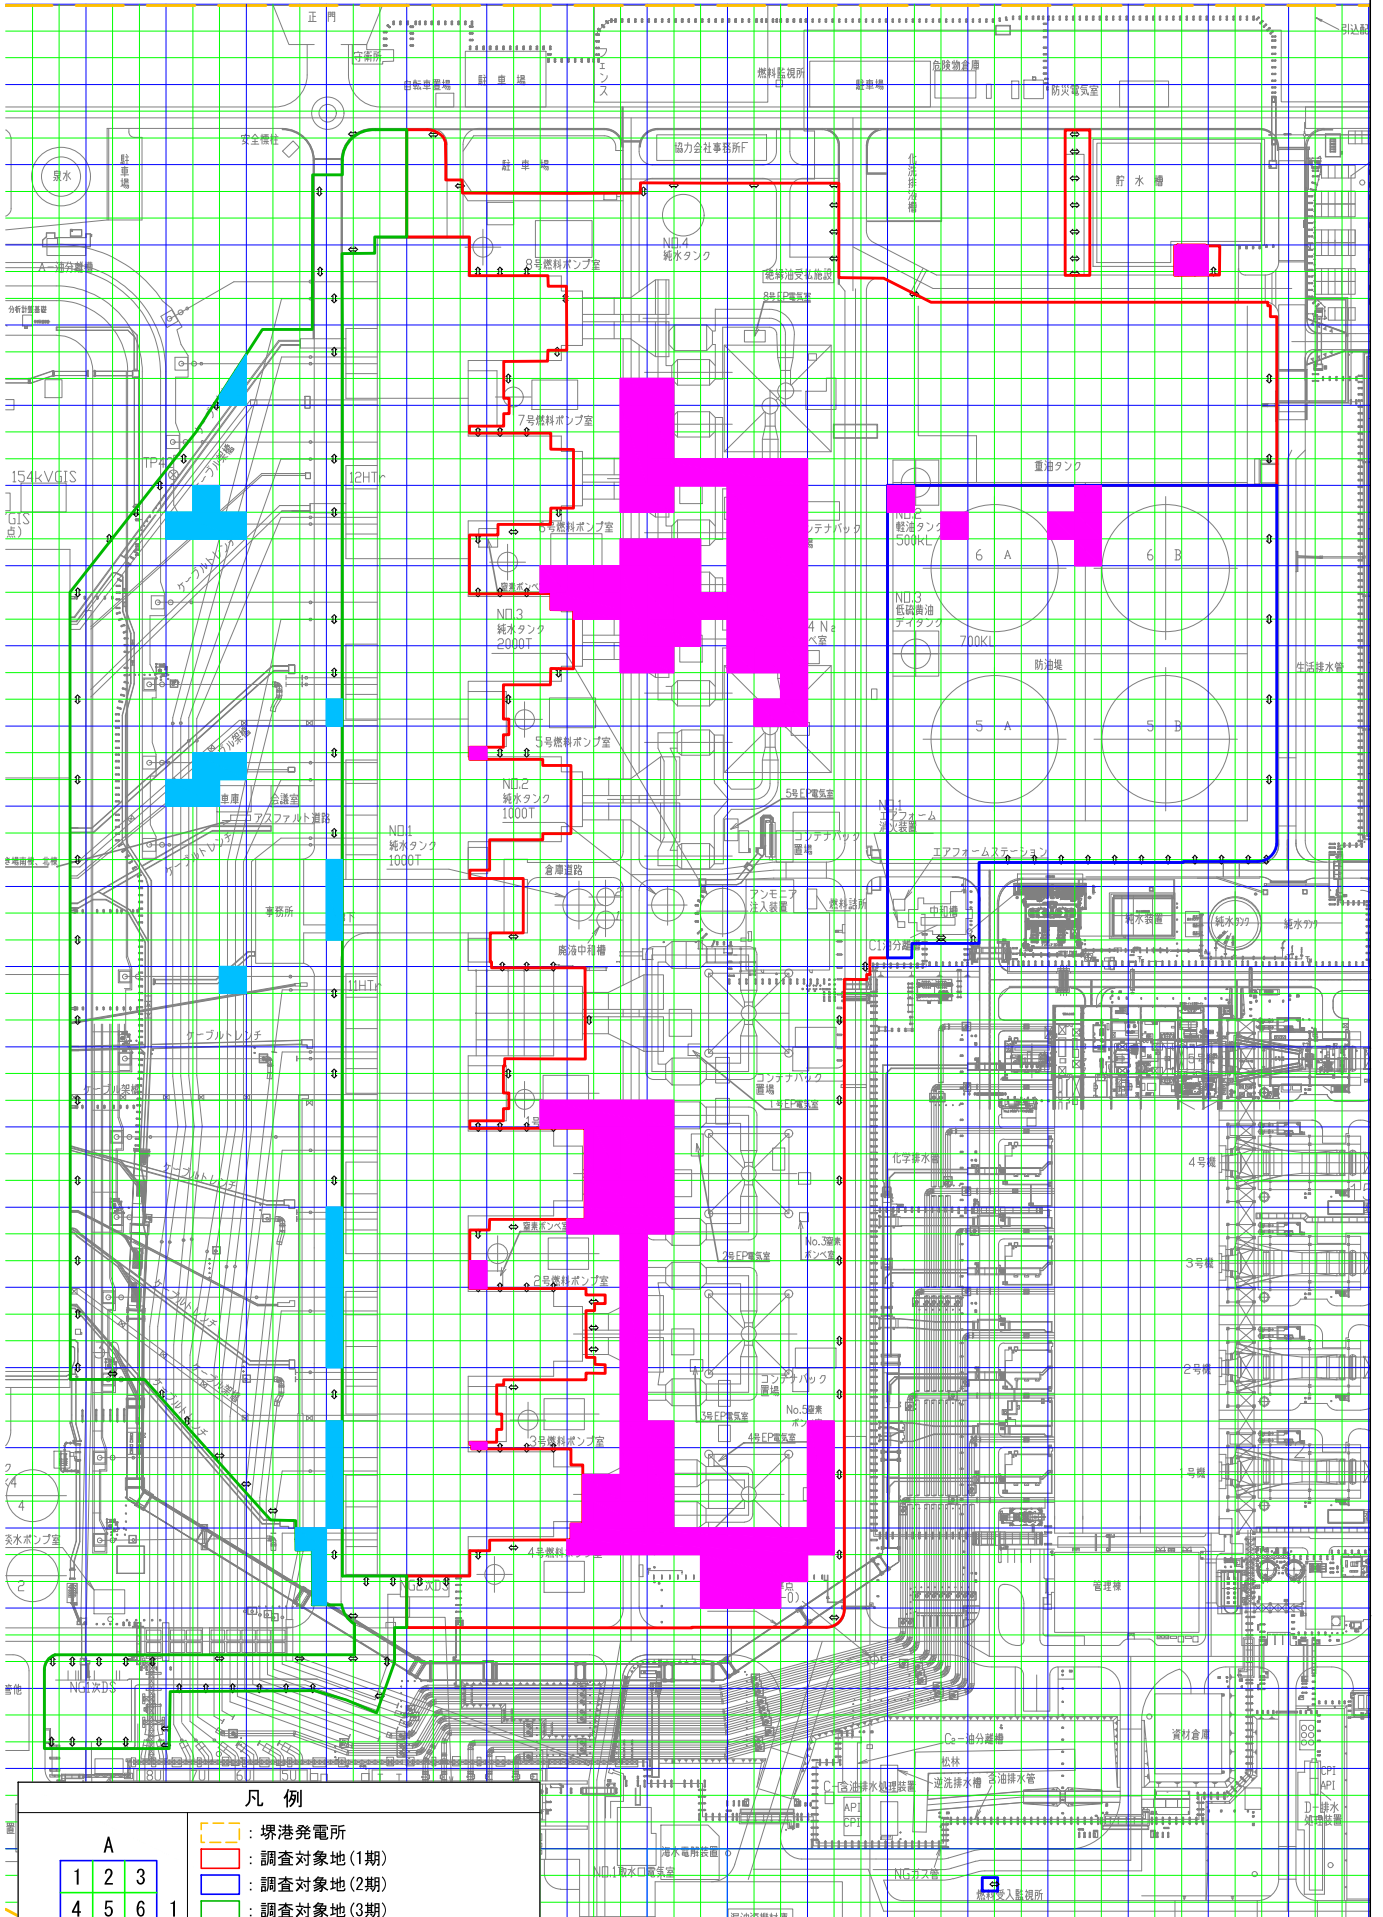
# 区画統合を示す図面

- ：埠頭発電所
- ：調査対象地(1期)
- ：調査対象地(2期)
- ：調査対象地(3期)
- ⇔：区画の統合
- ：形質変更時要届出区域(今回指定)
- ：形質変更時要届出区域(法指-88)
