ボーリング柱状図

調査名 水質池公園地質調査業務

ボーリング名	No. A2		調査位置	大阪府堺市中区深井水池町 水質池公園 地内			北緯	34° 31' 52.45"			
発注機関	堺市中区役所			調査期間	令和 4年 7月 1日 ~ 4年 7月 7日		東経	135° 29' 59.62"			
調査業者名	株式会社 KGS 電話 (072-279-6770)		主任技師	今西 立昌		現代場人	今西 立昌		ボーリング責任者	佐野 智之	
孔口標高	TP +36.22m	角	180° 上 90° 下 0°	方	北 0° 西 270° 東 90° 南 180°	地盤勾配	鉛直 0° 水平 0°	使用機	YBM-05	ハンマー落下用具	半自動落下式
総掘進長	37.30m	度	0°	向	0°	エンジン	NFAD-8		ポンプ	V5-P

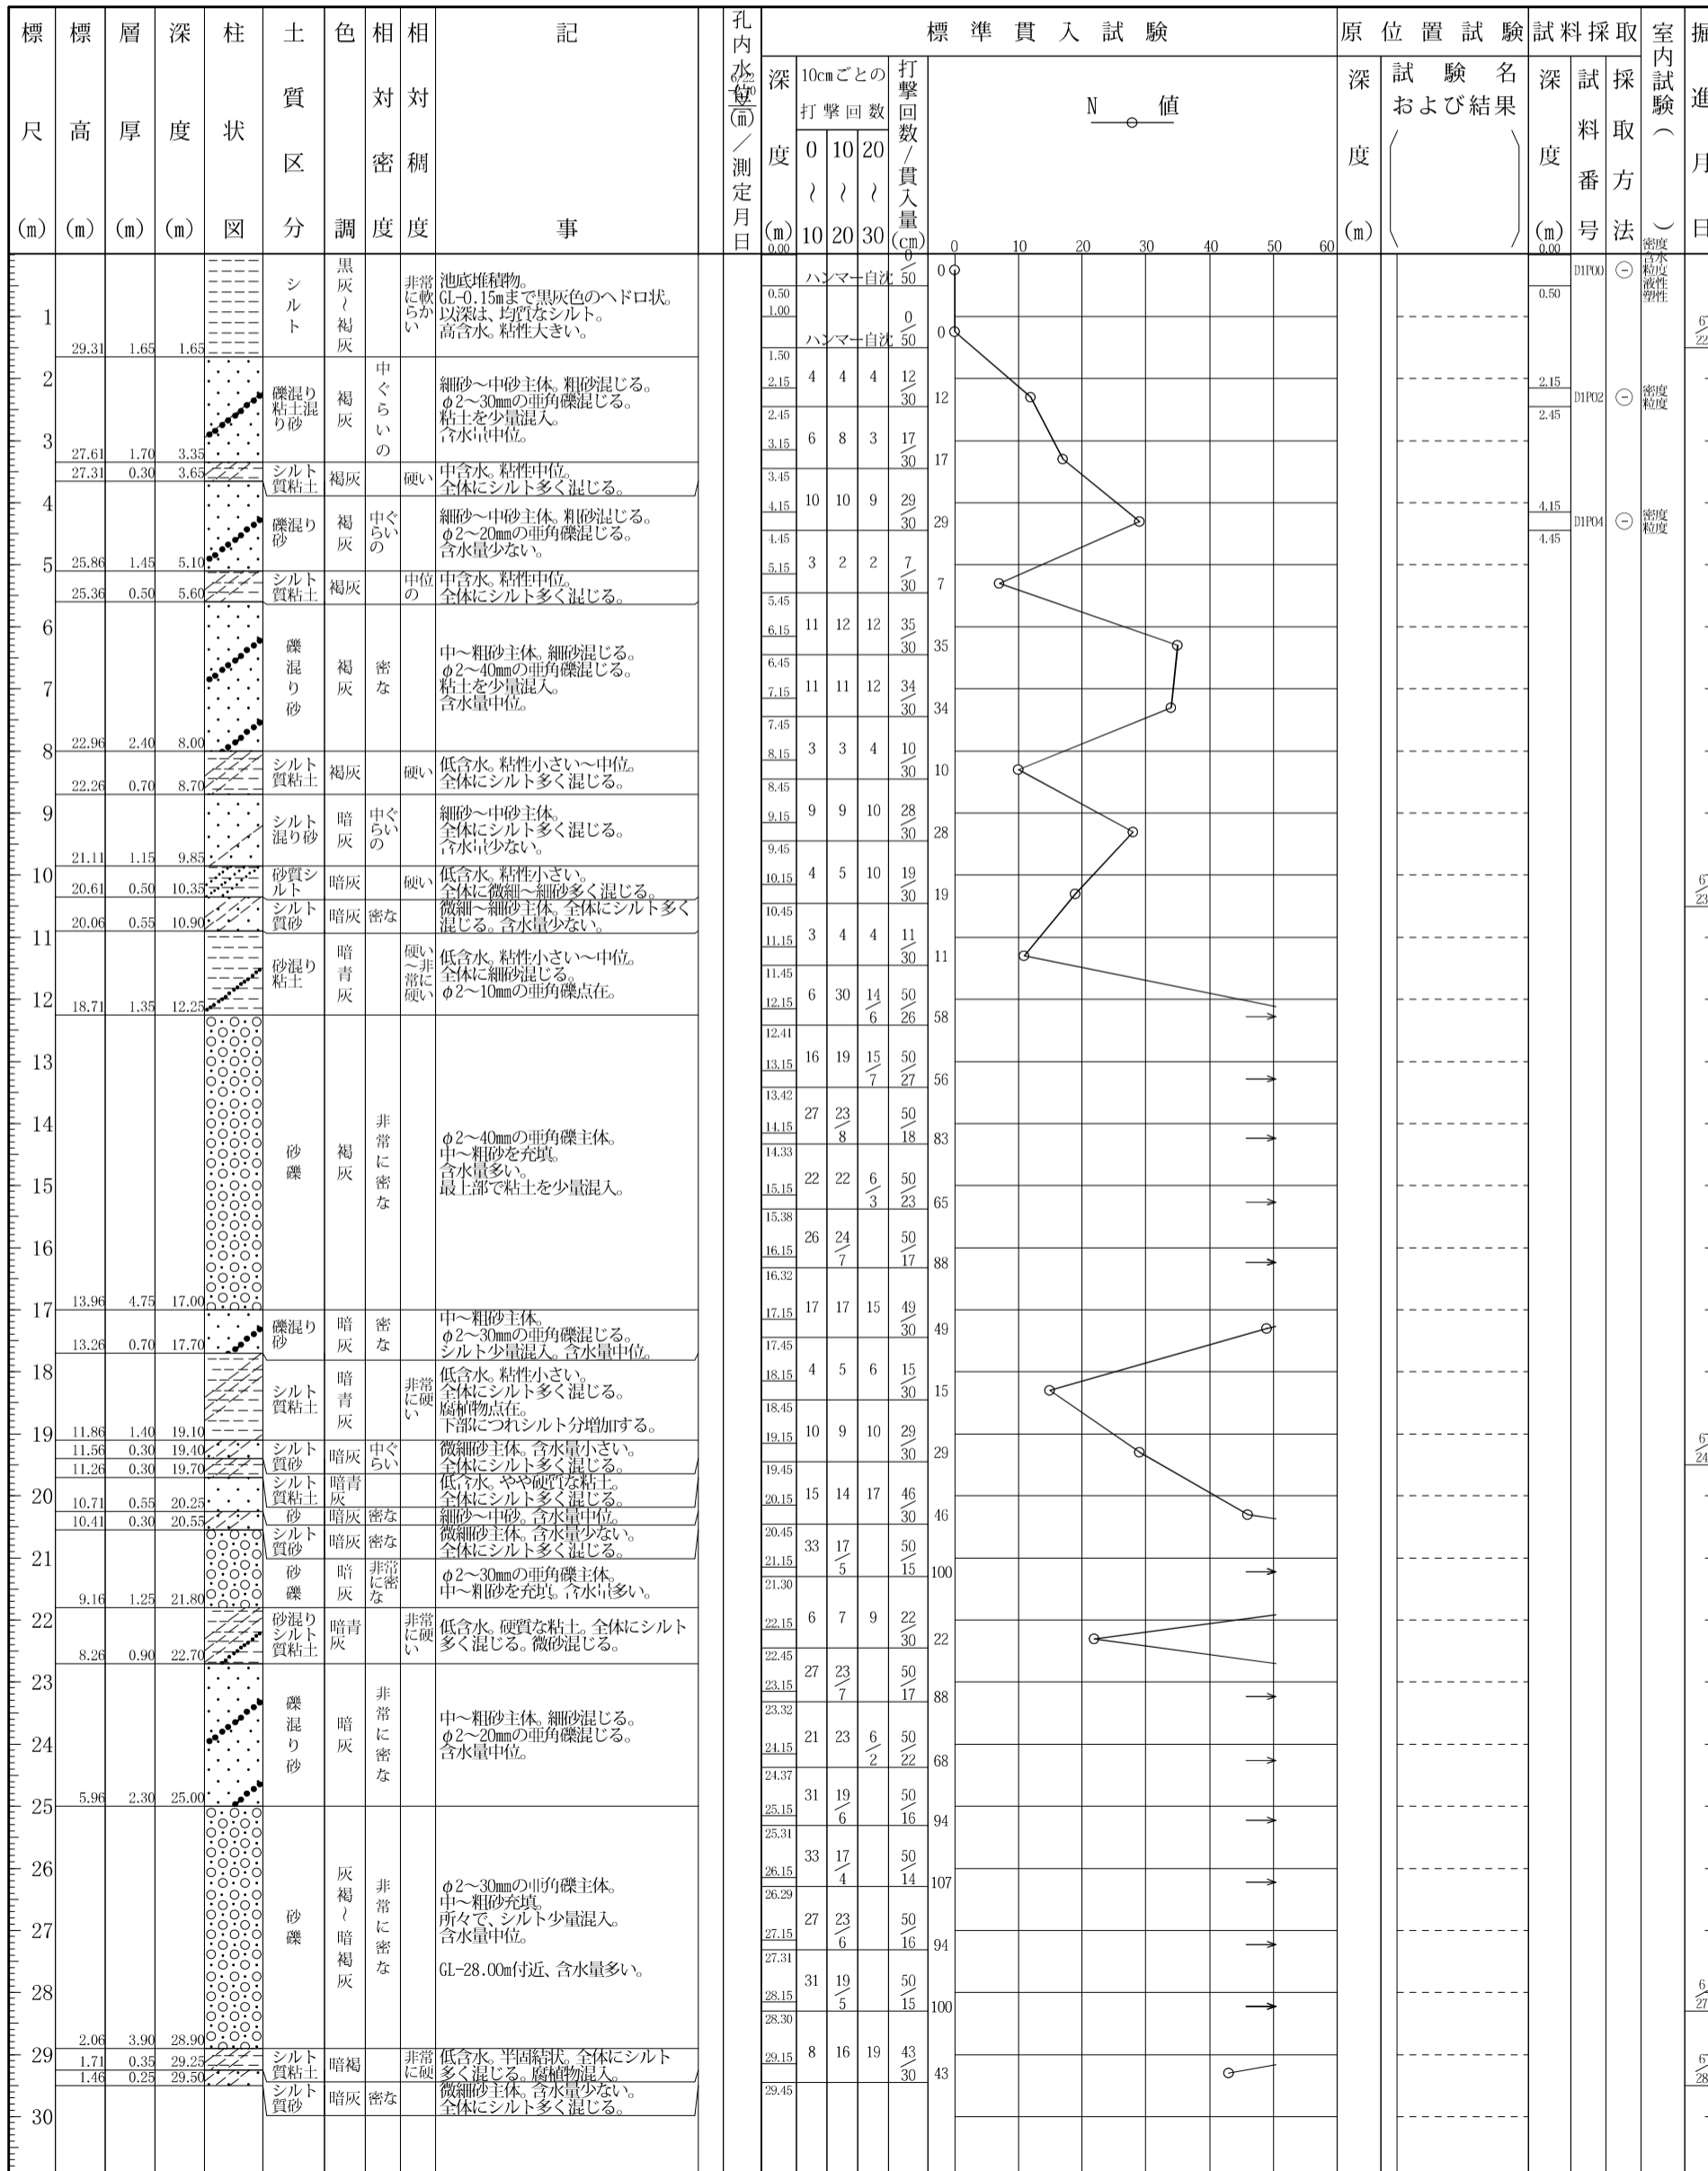
ボーリング名	No. D1		調査位置	大阪府堺市中区深井水池町 水質池公園 地内			北緯	34° 31' 58.29"			
発注機関	堺市中区役所			調査期間	令和 4年 6月 22日 ~ 4年 6月 30日			東経	135° 30' 03.85"		
調査業者名	株式会社 KGS 電話 (072-279-6770)		主任技師	今西 立昌		現場代理人	今西 立昌		ボーリング責任者	北野 裕久	
孔口標高	TP +30.96m	角	180° 上 90° 下 0°	方	北 0° 西 270° 東 90° 南 180°	地盤勾配	鉛直 水平 0° 90° 0°		使用機種	試錐機	ハンマー 落下用具
総掘進長	29.50m	度	0°	向					エンジン	KR-100H	ポンプ
										NFAD-9	半自動落下装置
											V5-P
