第4章 史跡の現状と課題

(4) 各古墳の現状・課題

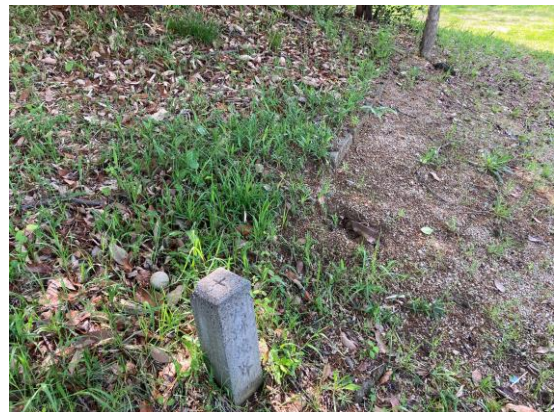
墳丘裾の公有化前のコンクリート構造物と境界杭

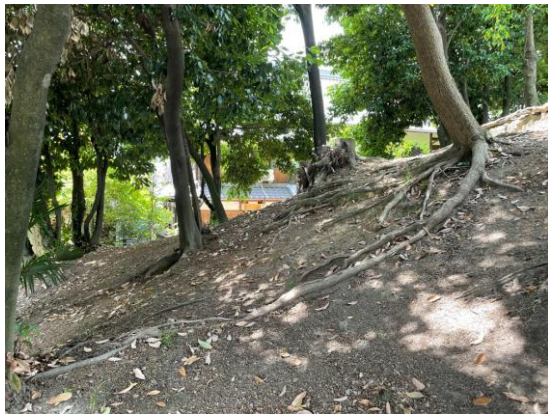
表土の流出により露出した樹根

史跡は、半間程度の狭小な幅で接道しているのみで、重機や車両の利用にあたっては近隣駐車場の地権者の協力を得ている。境界確定後、周辺の地盤上昇に伴い、境界杭が地中に埋没するのを防止するために塩ビ管で保護されている。墳丘斜面において表土の流出があり、一部で樹根の露出が見られる。昭和14年（1939）3月に大阪府が設置した史跡標柱と西側道路に接道している門扉に説明板を架けている。史跡標柱は、東方の鉄道線路を正面として配置され、説明板がある西方の道路からは見えない。

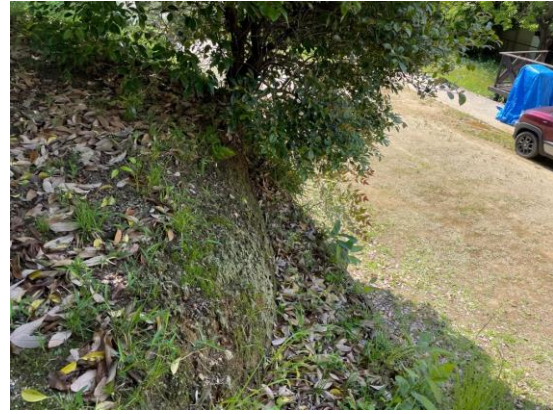
高低差のある隣地境界部

北側は、ブロック擁壁などの土留めが設置されているが、民地との段差が大きいために雨水排水の流す行先を確保できない。

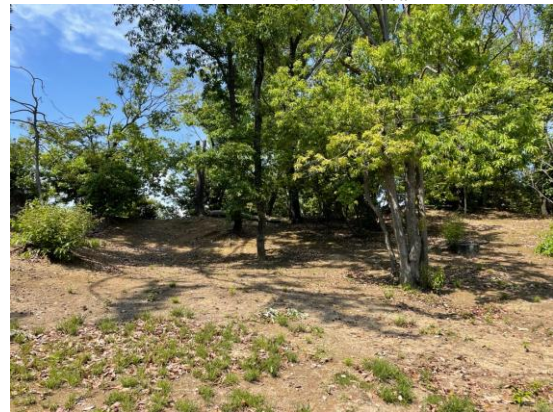
前方部の削平跡と下草の生育状況

表土が流出し露出した樹根

墳丘の表土は流出し、樹根が露出している。そのため墳丘の一部で樹勢衰退が見られる。東側斜面は日当たりが悪く、地表は湿った状態で樹根周囲には苔が生育している。南側斜面の地被類はササ類とどんぐりがわずかに芽を吹いた実生がある程度で、裸地部分が多い。南側くびれ部の削平跡に笹を敷き、表土流出を防ぐべく試み、経過観察している。

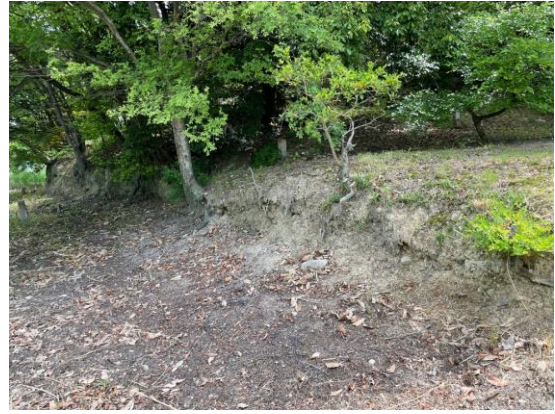
前方部の削平と侵食

コンクリート構造物

周濠は、水面にはヨシなどの植物や藻類などが繁茂している。かつて、排水の施設がなく降雨量によって水位の上下が著しかったため、墳丘裾及び周濠の外肩に侵食が見られる。前方部は、公有化前に存在した建物により上部が削平され、建物の基礎の一部が残されている。これまで大規模な発掘調査を行っておらず、改変前の前方部の形状は明らかではない。また、雨水により盛土の流出が見られ、墳丘及び樹木の損傷への対策が必要である。史跡の周囲はネットフェンスを挟んで道路に接し、幹線道路・中央環状線への抜け道となっているため車の交通量が多く、来訪者への安全確保が必要である。

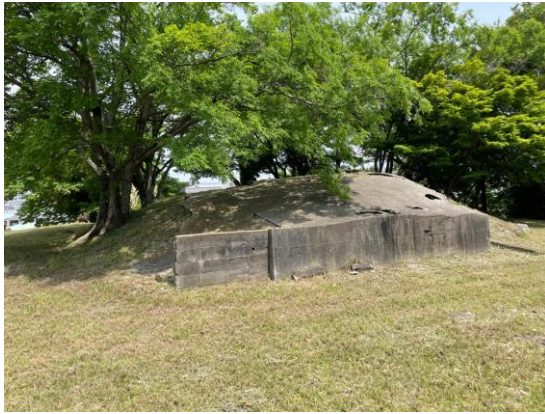
石棺保護モルタルと土留めブロック

史跡指定前は墳丘上に寺院があり、現在も建物の礎石や半壊状態でアプローチの階段、塩ビ管や井戸などが露出した状態で残っている。石棺を覆っているモルタルや土留めブロックが経年劣化により傷んでいる。

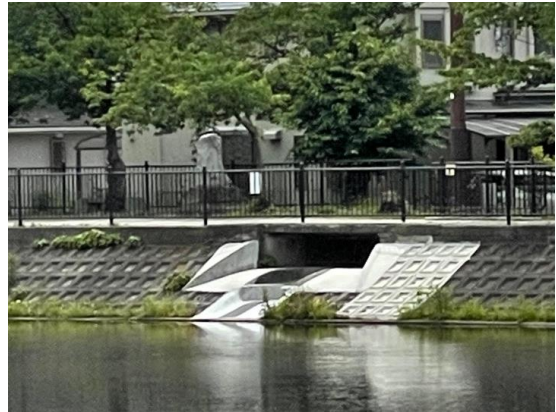
切り下げた余水吐

排水施設

平成 26 年度に御廟池の波浪などで進行する墳丘の侵食や崩落への対策として、宮内庁が護岸整備工事を実施した。事前調査により遺構などの状況を確認した上で、墳丘裾部に碎石を詰めた布団かごを設置し、植生土嚢を積み上げるという工法による。碎石には葦石とは異なる石材を用い、峻別を可能とする配慮をしている。堤側の斜面はコンクリート製護岸や擁壁で囲まれる。堤上はアスファルト舗装の道路又はインターロッキング舗装による遊歩道が整備されている。御廟池と呼称する内濠は主に地元自治会が管理していたが、史跡指定を受けた後に公有化し、擁壁並びに濠の水量や植生などの管理は世界遺産課が行っている。内濠の水位管理にあたっては、既設の余水吐を切り下げ、恒常的な安全水位の維持を図っている。

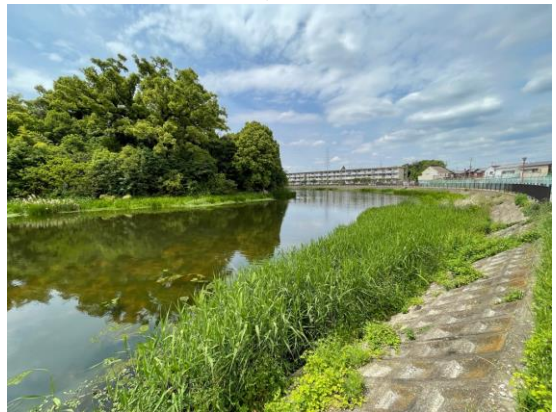
陸地化が進んでいる様子

外来種のオオハナミズキンバイ

維持管理の強化に努めることで墳丘を含め宮内庁と共に古墳の一体的な保全に取り組んでいる。近年、外来植物オオバナミズキンバイが定着し宮内庁と駆除に取り組んでいるものの、わずかな茎からでも簡単に増えるため、生態系への影響が懸念される。

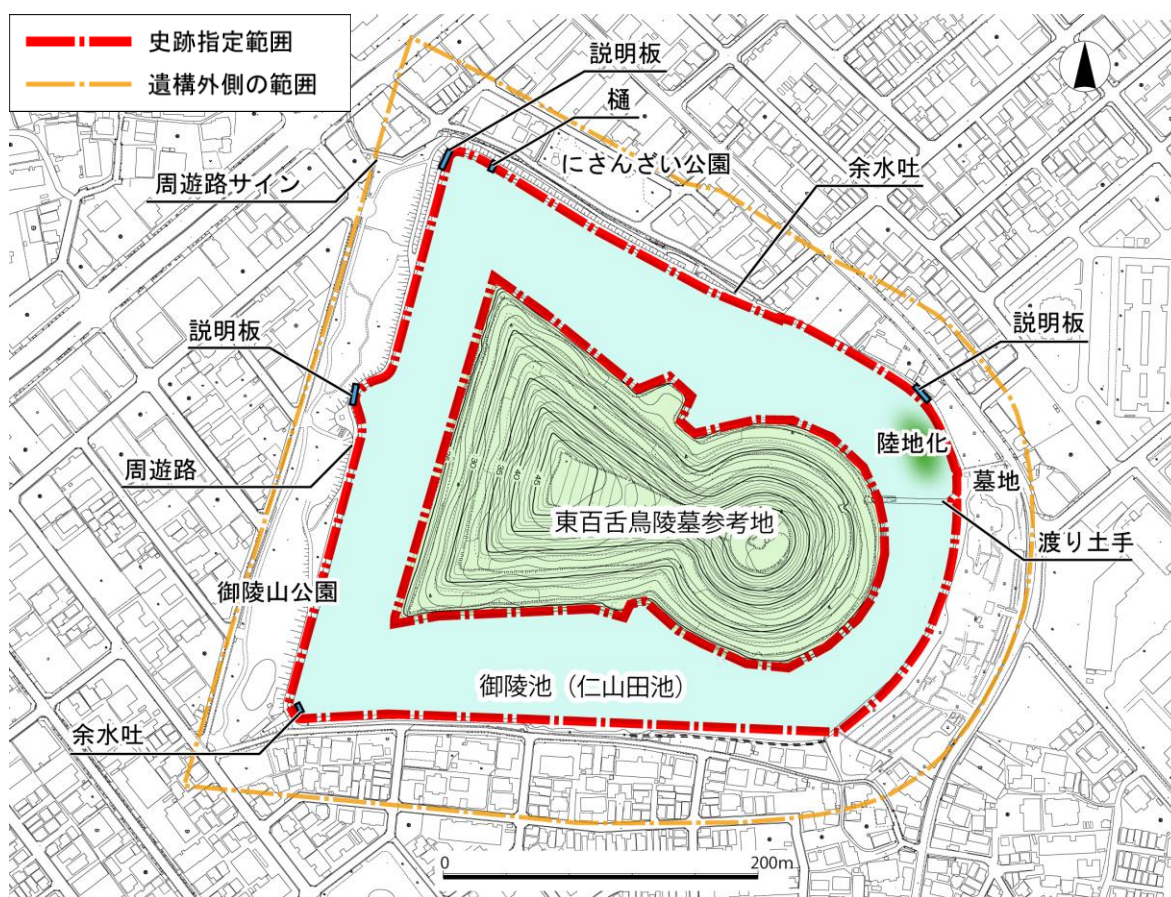
排水施設

渡り土手

陸地化しつつある渡り土手付近

平成 30 年度に墳丘下段斜面は、内濠として呼称する御陵池の波浪などで進行する侵食や崩落への対策として、宮内庁が補強土壁工工法による法面保護工事を実施した。事前調査により遺構などの状況を確認した上で、墳丘裾斜面に割栗石を敷き詰め、斜面を安定させた後、斜面上段に吸出し防止マット、植生シートを設置し、良質土を充填している。
