# 消防水利整備事業

## 事業の必要性

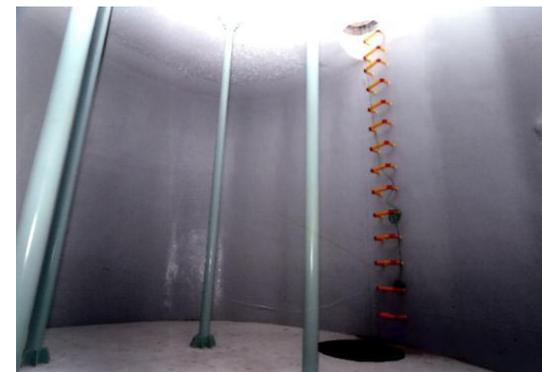
耐震補強工事後の水槽内部

また、堺市が考案した耐震補強工法の有効性や今後の補強工事の計画・改善をするにあたり、実際に工法を施工した水槽内部の確認を行い、現状を調査する必要がある。

- ・上町断層帯近辺の防火水槽の耐震化や市街地区域を中心とした防火水槽の新設を最優先して実施する。
- ・耐震補強工事の第1基目であり、施工から約10年が経過するという機会を捉え、堺区榎屋町東2丁の防火水槽の内部調査を実施する。
- ・防火水槽の新設工事、耐震補強工事を消防局単独で実施し、工事数を増やすことを目標とする。
